追い波状態で航行中、船体が傾斜して荷崩れが生じた

概要：本船（A社所有）は、船長ほか20人が乗り込み、乗客7人を乗せ、コンテナ150本などを積載して熊野灘を南西進中、船体が右舷側に大傾斜し、その後、三重県御浜町沖で座礁して横倒し状態となった。乗客2人及び乗組員1人が負傷した。

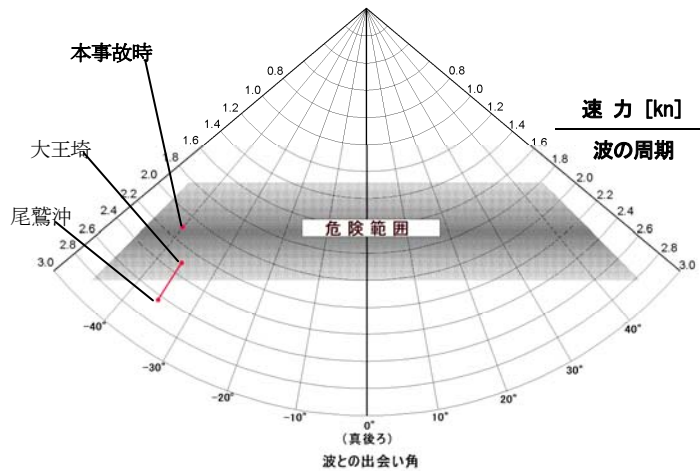
高波高の追い波中における危険範囲

本船が、高波高の追い波中における危険範囲の状況下を航行していたのは、船長及び一等航海士が、同危険範囲についての知識がなく、また、船長が、本船では追い波中でも大きな動揺を生じたことがなかったことから、追い波に対して強い船であると思っていたことによるものと考えられる

- ・ 荒天時の運航ガイダンスに記載されている追い波状態で航行する場合の危険性について安全管理規程（運航基準）などに掲載するとともに、船舶の運航に携わる者に対し、安全教育を実施して同危険性の周知徹底を図ることが望ましい
- ・ 積載貨物に対する効果的な固縛方法について検討するとともに、車両区域甲板への滑り止め塗料の塗布並びに桁材及び着脱式コーンなどの移動防止措置の設置について検討することが望ましい
