運輸安全委員会ダイジェスト

第8号 (2013年6月発行)

<<< 事例紹介号 >>>

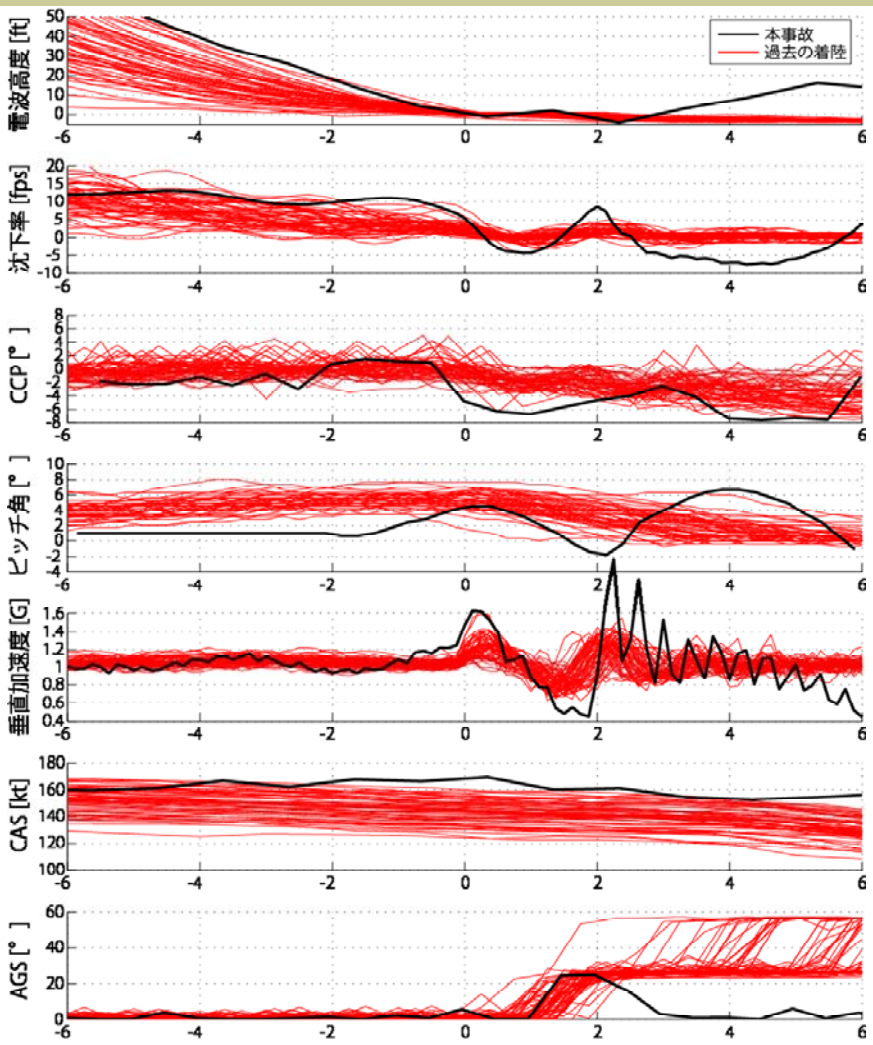
同機の本事故の着陸と本事故前60回の着陸との比較

【本事故と本事故前60回の着陸を1回目の接地のタイミングで合わせて比較した際の本事故の傾向】

- ▶ 接地までの進入角が大きく沈下率が大きい
- ▶ 接地前後の操縦桿の操作量が大きい (CCP:操縦桿の位置)
- ▶ 接地前後の機首の上下変動が大きい
- ▶ AGS (オート・グラウンド・スポイラー) が最大の60°まで展開せず、接地の約2秒後から収納
- ▶ 着陸時における垂直加速度の変化量が大きい

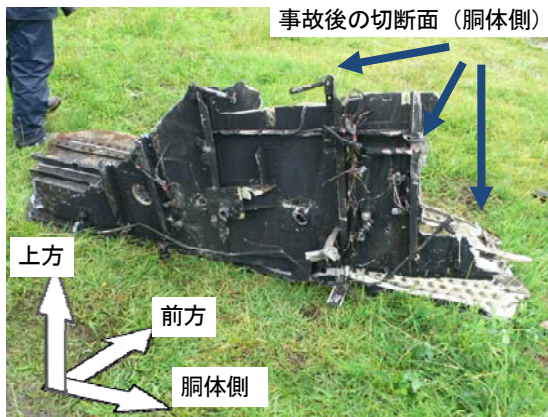
左主翼破断部（胴体側）

- ・前脚が接地した後、左主脚、中央脚、右主脚の順に接地したものと推定される
- ・沈下率 21.5fps、同機の垂直方向の力学的エネルギーが、構造に対する設計要求値（終極荷重）の約 6.8 倍に達していたものと推定される
- ・接地時において垂直方向の加速度が卓越していたものと推定される（記録された加速度：垂直方向：3.06G、後方：0.39G、横方向：0.5G）
- ・一番先に接地した左主脚からの垂直方向の過大な荷重により、左主翼が左主脚取付部近傍の胴体側で破断したものと推定される

- ・左主翼の後桁及び外板は燃料タンクを構成する構造であったことから、これら構造の破壊と同時に燃料が漏れ出し、火災に進展したものと推定される

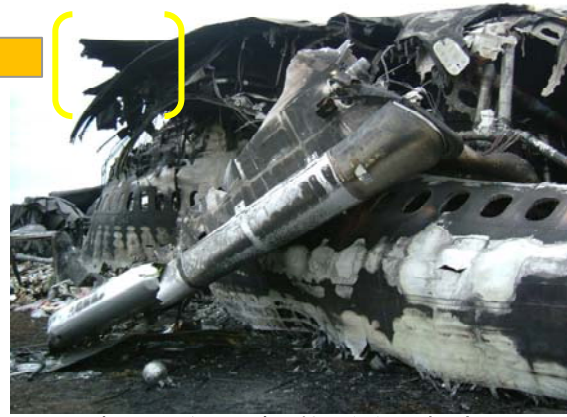
裏返しとなった事故機（左主翼破断部）

- ・左主翼が破断し、同機に発生する揚力が右主翼の揚力のみとなり、同機は左にロールを続けて裏返しになったものと推定される

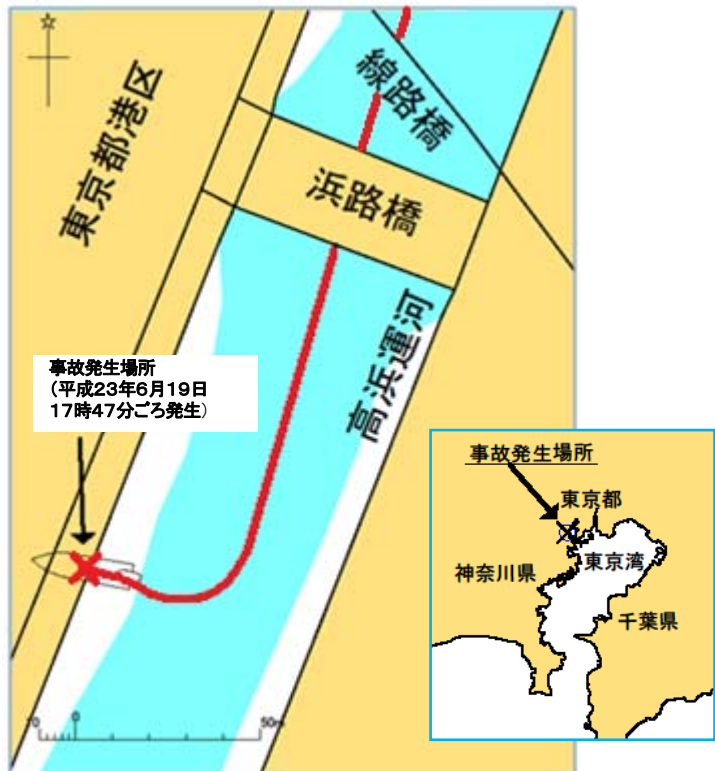
推定航行経路図

高浜運河は、東京都港区港南1～4丁目の間を南北に縦断する長さ約1,400m、幅約60mの水路です

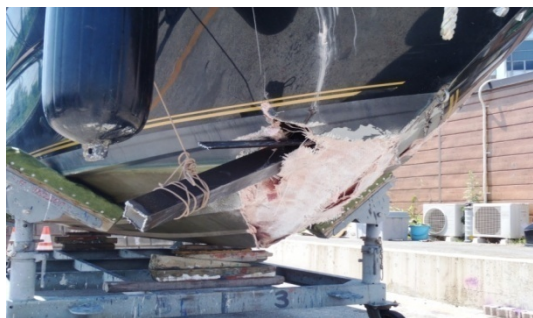
船底の損傷状況

本船は、船長及び同乗者全員が負傷し、船首船底外板に破口及び擦過傷を生じた。

本事故は、本船が、高浜運河を南進中、飲酒していた船長が、高浜運河を左方に斜航していることに気づき、右舵を取って本船が高浜運河西岸の護岸に接近するまで旋回したため、衝突する虞を感じて左舵を取ったが、同護岸に衝突したことにより発生したものと考えられる。

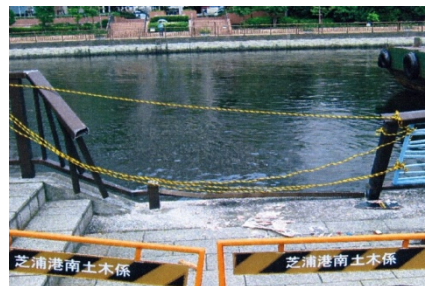
転落防止柵の損傷状況

高浜運河西岸の護岸には、転落防止柵に折損及び曲損が生じた。

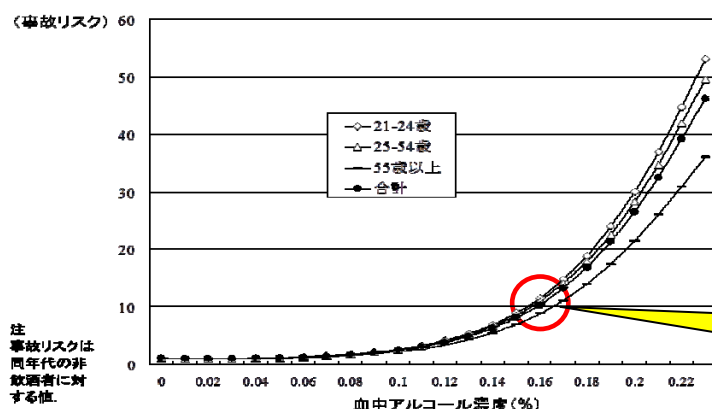
運転者の血中アルコール濃度と事故リスクとの関係(21歳以上、全年齢)

また、下のグラフのとおり、飲酒した時の方が事故リスクは増し、**血中アルコール濃度が0.16%の飲酒者であれば、非飲酒者と比較して事故リスクは約10倍**にもなり、そのリスクは血中アルコール濃度が高くなるにつれて上昇することが示されています。

血中アルコール濃度が0.16%で事故リスクは、約10倍

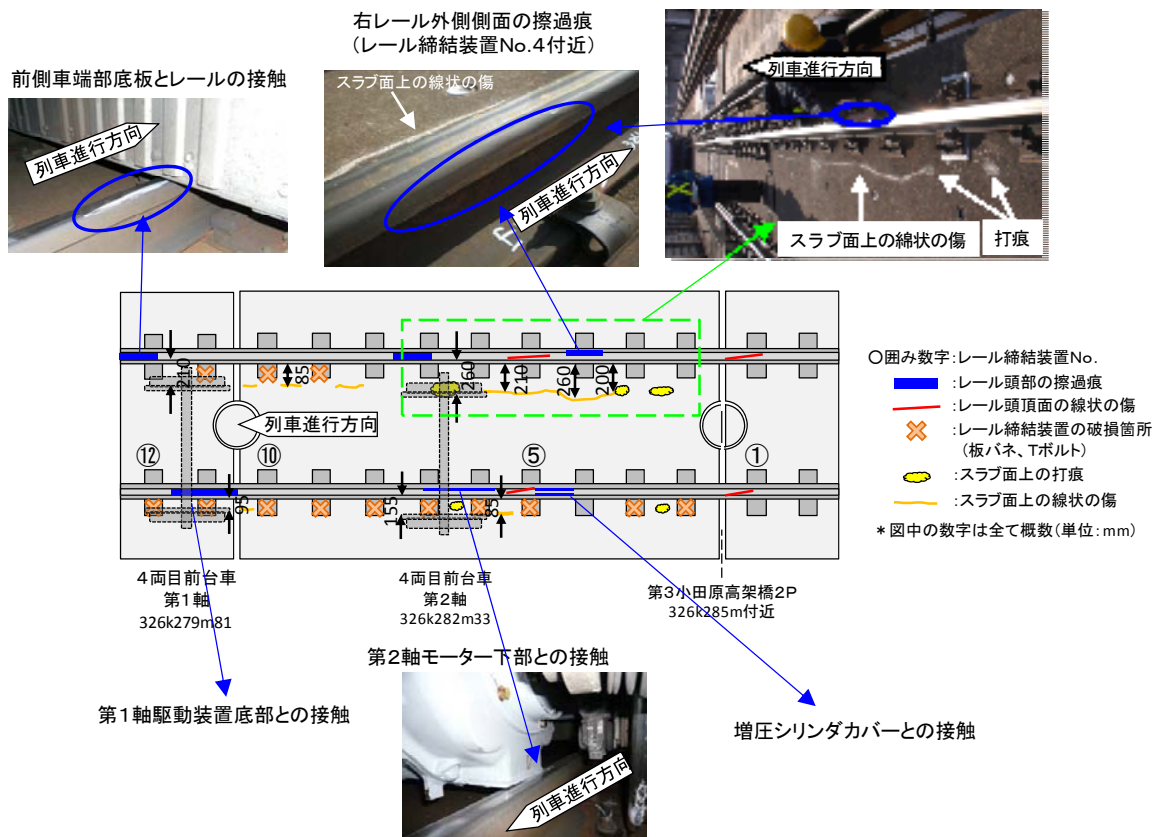
脱線の痕跡に関する情報

- 326k283m（東京駅起点）付近及び 326k286m 付近の左右のレール頭頂面には車輪によると思われる線状の痕跡があり、そこから本件車両の前台車の各軸が停止していた位置までのレール締結装置やスラブ上に、車輪によると思われる損傷等が認められた
- 本件列車は、4 両目前台車の第 1 軸の駆動装置、第 2 軸のモータ、前台車後方の底板取付用横ばり等がレールと接触した状態で停止していた

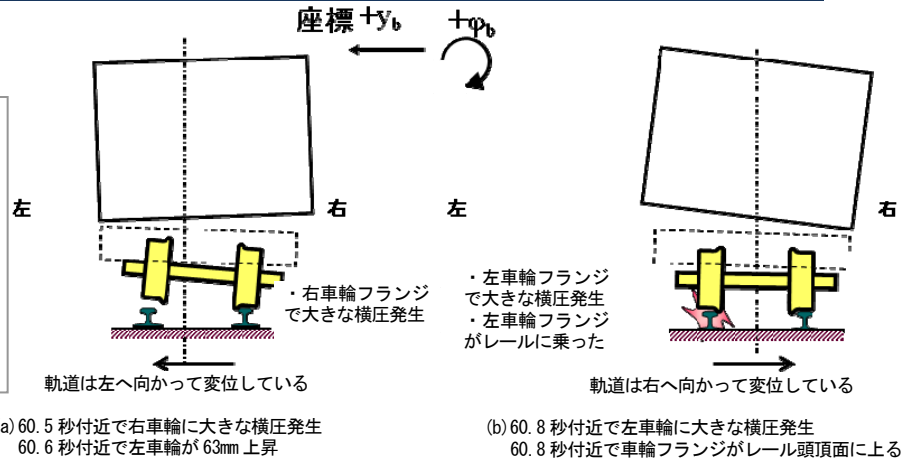
脱線直前の車両の挙動の概念図（車両運動シミュレーション結果）

新潟県中越地震により発生した上越新幹線列車脱線事故における事故原因解明に用いた手法とおおむね同様の車両運動シミュレーションを実施した（記載の時刻はシミュレーション上の時刻）

まず東北地方太平洋沖地震の地震動の周波数成分のうち、本事故現場の高架橋の固有周波数とおおむね一致する周波数成分が、構造物の共振現象により増幅されて高架上で大きな変位として現れたこと、そして、その周波数成分が、車両に上心ロールを生じさせやすい周波数帯にあったことから、本件車両に上心ロールが生じて脱線に至ったと考えられる。
