## 7. 事故調査事例

【列車接近に気付かない関与要因（表4<22～23ページ）に着目して】

### 踏切から列車の見通しが制限され、通過する列車の速度が高い踏切での事故

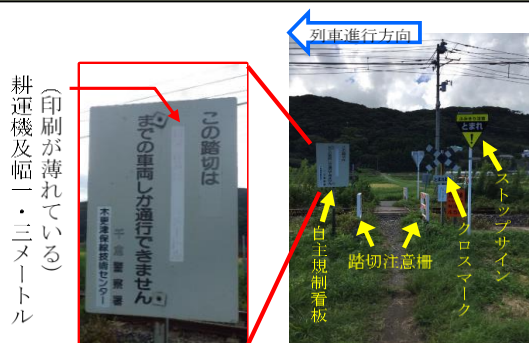
列車の見通距離は、住宅、生け垣及び繁茂した雑草によって、踏切注意柵の中心位置（左側レールから約2.0m離れた踏切注意柵の中心）から約103mであり、この距離を列車が、時速約95km/hで走行する場合、約4秒で到達することになる。この時間では、見通しの範囲内に列車のいないことを確認し横断を開始した通行者が、本件踏切を渡りきれない可能性があると考えられる。

自主的な交通規制を説明する看板 **写真1 踏切周辺の状況**

- (1) 本件踏切に対し、周囲の除草などを適切に行い、通行者に対して最大可能な見通しを確保すること。
- (2) 本件踏切を使用する通行者が列車の接近に気付くことができるように、鉄道事業者は適切な位置で気笛を吹鳴する対策を検討すること。

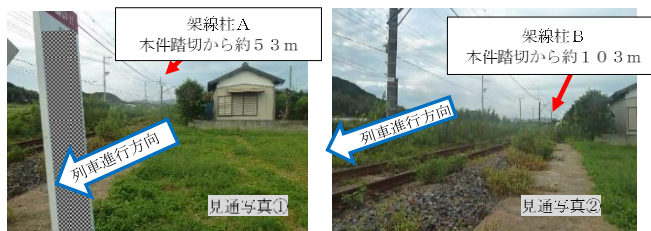
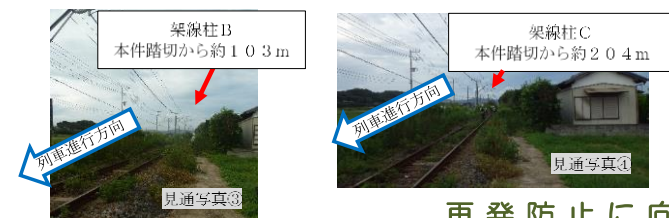
列車が接近している状況において、同原動機付自転車が踏切内へ進入したことについては、住宅、生け垣及び繁茂した雑草によって線路内の見通しが制限されていたことが関与した可能性があると考えられるが、同原動機付自転車の運転者が死亡しているため詳細を明らかにすることはできなかった。

**写真2 踏切からの南三原駅方向の見通し**  
(図中の見通写真①～④の位置で撮影)

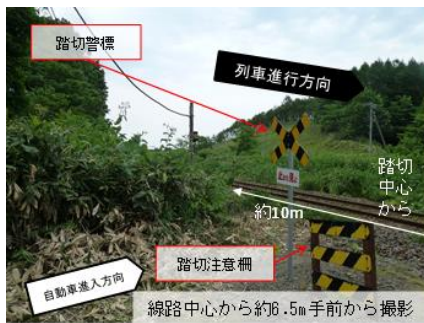
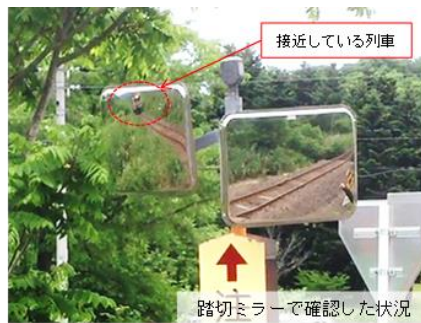
列車が接近している状況において、同自動車が踏切内に進入したことについては、自動車運転者が自動車に乗車した状態では接近する列車が見つらかったことが関与した可能性があると考えられるが、同自動車の運転者が死亡していることから詳細を明らかにすることはできなかった。

写真1 自転車運転者から見た列車の見通し

本事故発生日翌日に本件列車と同時刻の列車で確認

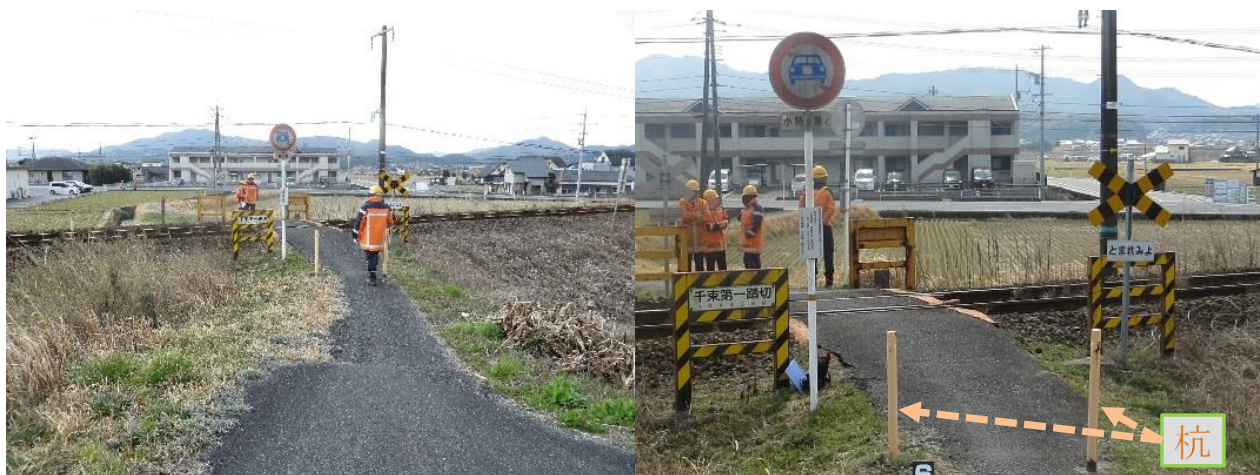
同通行者は、列車が接近している状況において、踏切の直前で一時停止せず、列車の接近を十分確認しないまま踏切内に進入したものと考えられるが、その理由については、同通行者が死亡しているため明らかにすることはできなかった。

写真1 自転車進入側から見た踏切の状況

踏切遮断機及び踏切警報機が設けられていない第4種踏切道は、廃止又は踏切保安設備の整備を行うべきものである。本件踏切についても、廃止又は第1種化の検討を継続的に行い、実施していくことが望まれる。

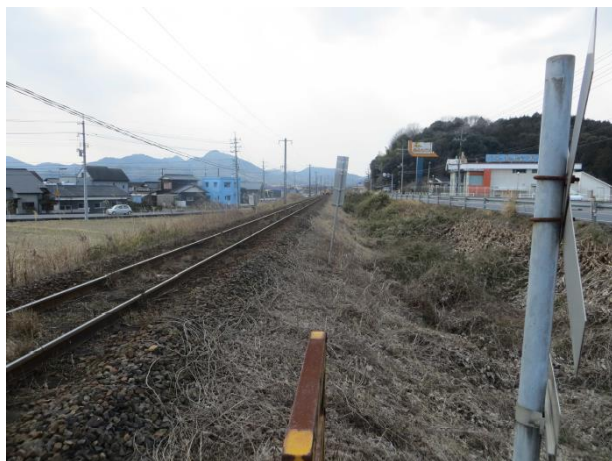
写真2 自転車進入側柵位置付近での見え方

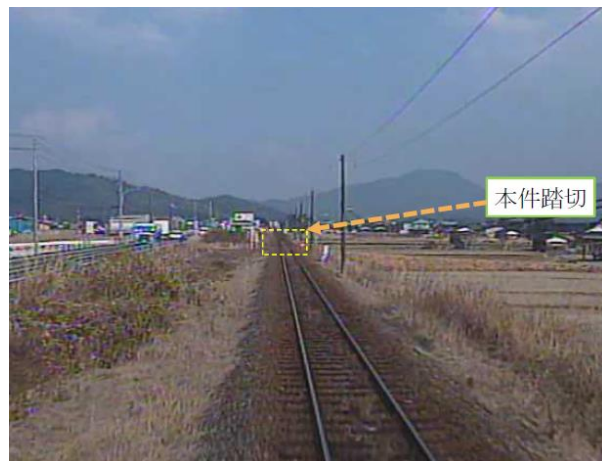
写真3 本件列車の映像記録装置の映像（100m程度手前）

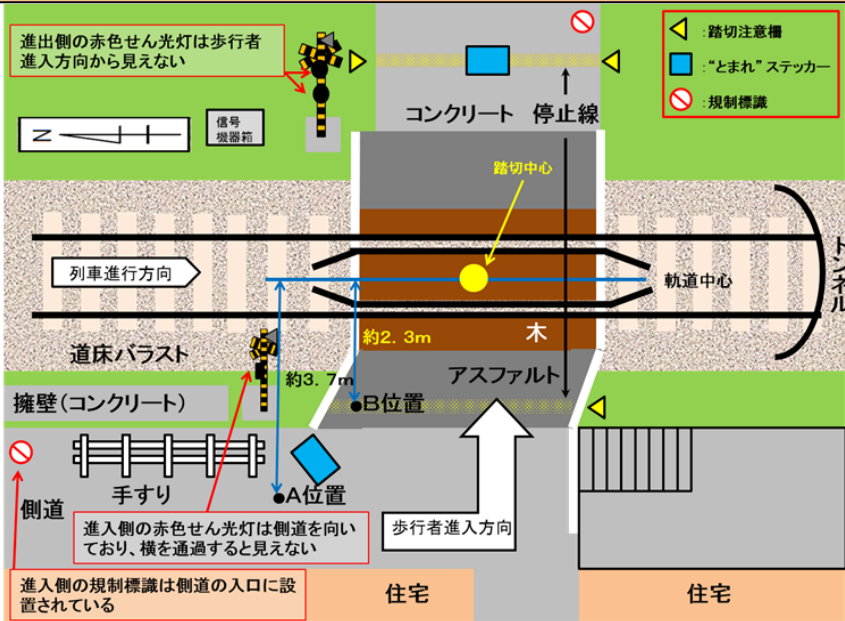
図 踏切周辺の状況及び踏切保安設備等の配置

列車の接近により踏切警報機が動作している状況において、歩行者が踏切内へ進入したことについては、歩行者が聴覚を失っていたことが関与した可能性があると考えられる。また、歩行者が踏切内へ進入する際に赤色せん光灯を認識できなかった可能性があると考えられるが、歩行者が死亡していることから、詳細を明らかにすることはできなかった。

本件踏切は踏切警報機を備えた第3種踏切道であるが、通行者が列車の接近に伴う踏切警報機の動作を確実に認識できるように、全方位型の赤色せん光灯等を設置することが望ましい。さらに、通行者が誤って踏切内へ進入することを抑止するため、関係者が連携して踏切警報機に追加して踏切遮断機を設置するなど、現状より安全性を向上することが望ましい。また、本件踏切に対して施した措置を適切な状態に管理することが望ましい。
