# 運輸安全委員会ダイジェスト

第31号 (平成31 (2019) 年2月発行)

## 鉄道事故分析集

### 遮断機のない踏切は危険 廃止や遮断機・警報機の整備など、早急な対策が必要

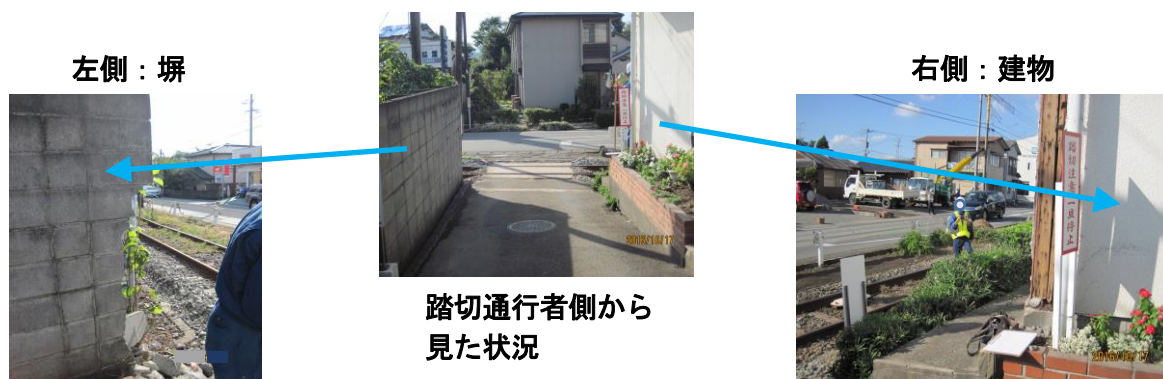
踏切の見通しが近接の建物や塀等で遮られている例

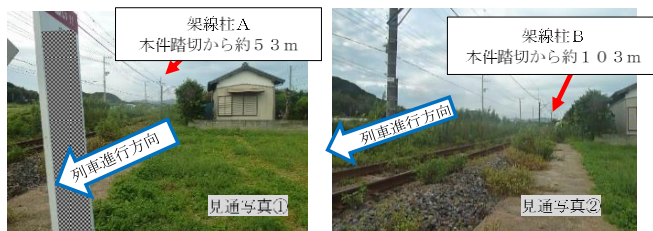
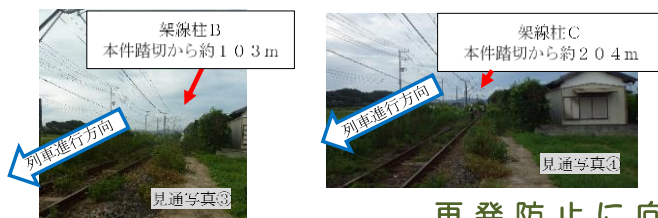
列車の見通距離は、住宅、生け垣及び繁茂した雑草によって、踏切注意柵の中心位置（左側レールから約2.0m離れた踏切注意柵の中心）から約103mであり、この距離を列車が、時速約95km/hで走行する場合、約4秒で到達することになる。この時間では、見通しの範囲内に列車のいないことを確認し横断を開始した通行者が、本件踏切を渡りきれない可能性があると考えられる。

**写真2 踏切からの南三原駅方向の見通し**  
（図中の見通写真①～④の位置で撮影）

- (1) 本件踏切に対し、周囲の除草などを適切に行い、通行者に対して最大可能な見通しを確保すること。
- (2) 本件踏切を使用する通行者が列車の接近に気付くことができるように、鉄道事業者は適切な位置で気笛を吹鳴する対策を検討すること。
