## 5. 事故調査事例

### 事例1 山の斜面への衝突

## 事例2 山頂付近への衝突

### 事例3 山の法面への衝突

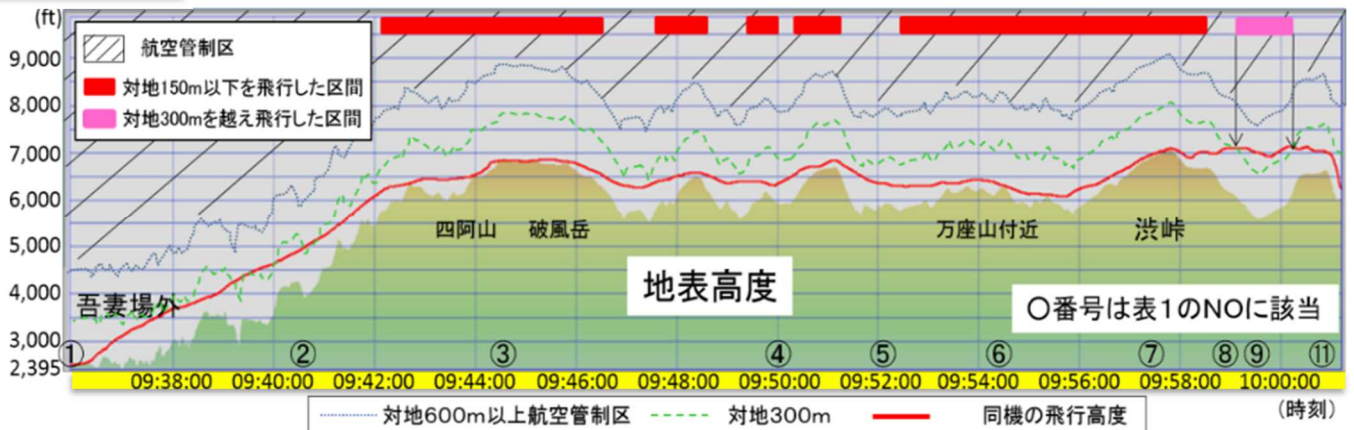
吾妻場外から墜落直前までの飛行断面図

- 9:14 群馬ヘリポート離陸
- 9:31頃 吾妻場外着陸 消防隊員5名が搭乗
- 9:36 ① 吾妻場外離陸
- 9:41:37 ② 鳥居峠の手前（遠方稜線に雲がかかりつつ）
- 9:50:00 ④ 白根山付近（水平視程徐々に悪化）
- 9:57:49 ⑦ 洪峠上空（地表を覆う雲増）
- 10:00:45 ⑪ 水平視程不良 地表僅かに見える程度  
（上記記載の①～⑪の番号は図1を参照）

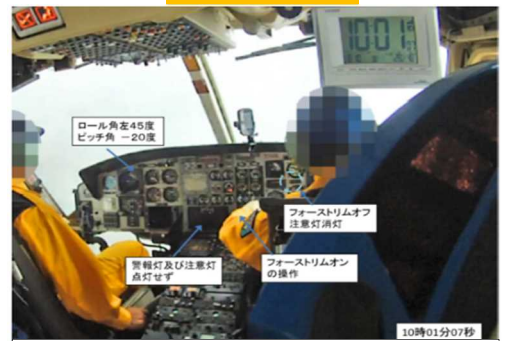
10:01:07 機内の状況  
 フォーストリム及びモード・セレクターの操作

機長は計器を見た後、空間識失調の状態を認識して、自動操縦装置のモードを変更したが、期待した機能は、得られなかったものと考えられる。(右写真)

○空間識失調の対策として自動操縦装置の補助的な使用は、有効と考えられる。

・・・機長は、空間識失調に陥る可能性があることを予測し、60kt以上の安定した状態になった段階で、速やかに姿勢(A/T)モードによる自動操縦に切替え、さらにデュアル・フライト・ディレクターを高度モード(気圧高度の保持)にしていれば、空間識失調状態に陥ることを防ぎつつ、視界不良の空域からの離脱に効果があった可能性が考えられる。

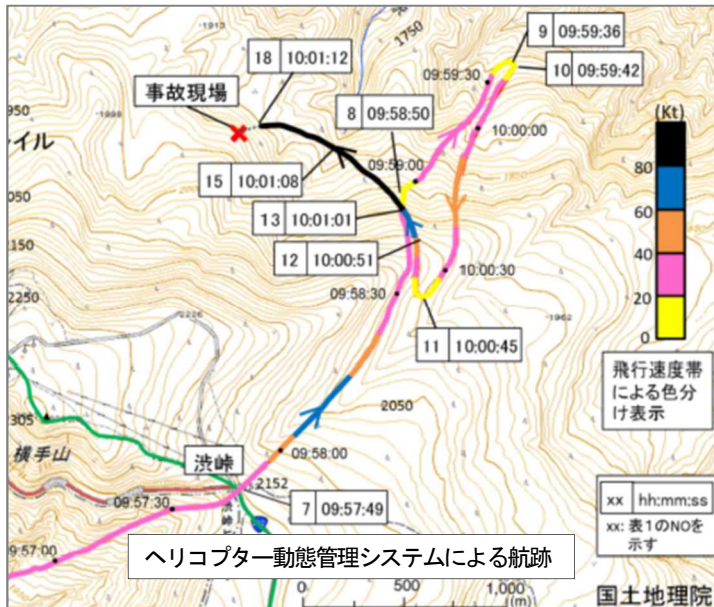
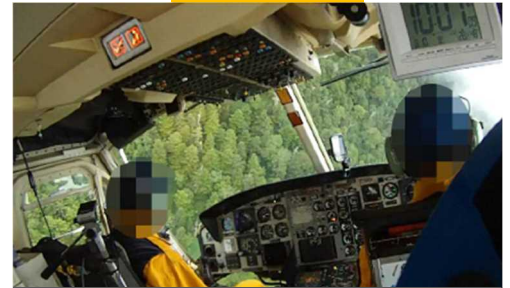
10:01:09 機外の状況  
 左側に山の斜面が視認可能となった

10:01:08 ⑮ 正面の視界が急に開けた  
 10:01:09 左側に山斜面視認可能  
 10:01:12頃 ⑯ 左側及び正面に山の斜面が近づき樹木に接触。  
 横手山北東約2 km付近の山の斜面に衝突

10:01:12 衝突

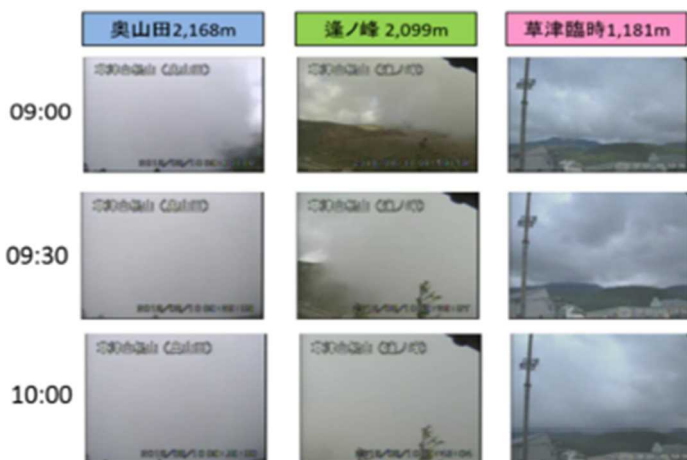
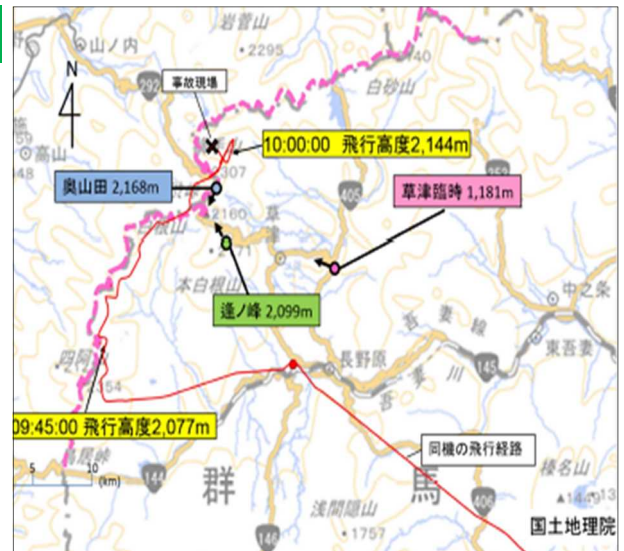
事故現場周辺の火山監視カメラ映像による気象変化

【原因】本事故は、同機が登山道の調査のため山岳地域を飛行中、雲の多い空域に進入して視界が悪化し地表を継続的に視認できなくなったことにより、機長が空間識失調に陥り機体の姿勢を維持するための適切な操縦を行えなかったため、山の斜面に衝突したのと考えられる。

視界が悪化して地表を継続的に視認できなくなったことについては、有視界気象状態を維持することが困難となる中で、引き返しの判断が遅れ、飛行を継続したことによるものと考えられる。

山岳地域を飛行する場合は、周囲の変化を予測し、GPS装置に依存せず、有視界気象状態を維持して早期に引き返す判断をするように、周知することが重要である。

山岳地域を飛行する操縦士には、空間識失調対策を徹底し、基本的な計器による飛行に切り替えられる判断力と基本的な計器による飛行ができる能力を日頃から身につけておくことが必要である。

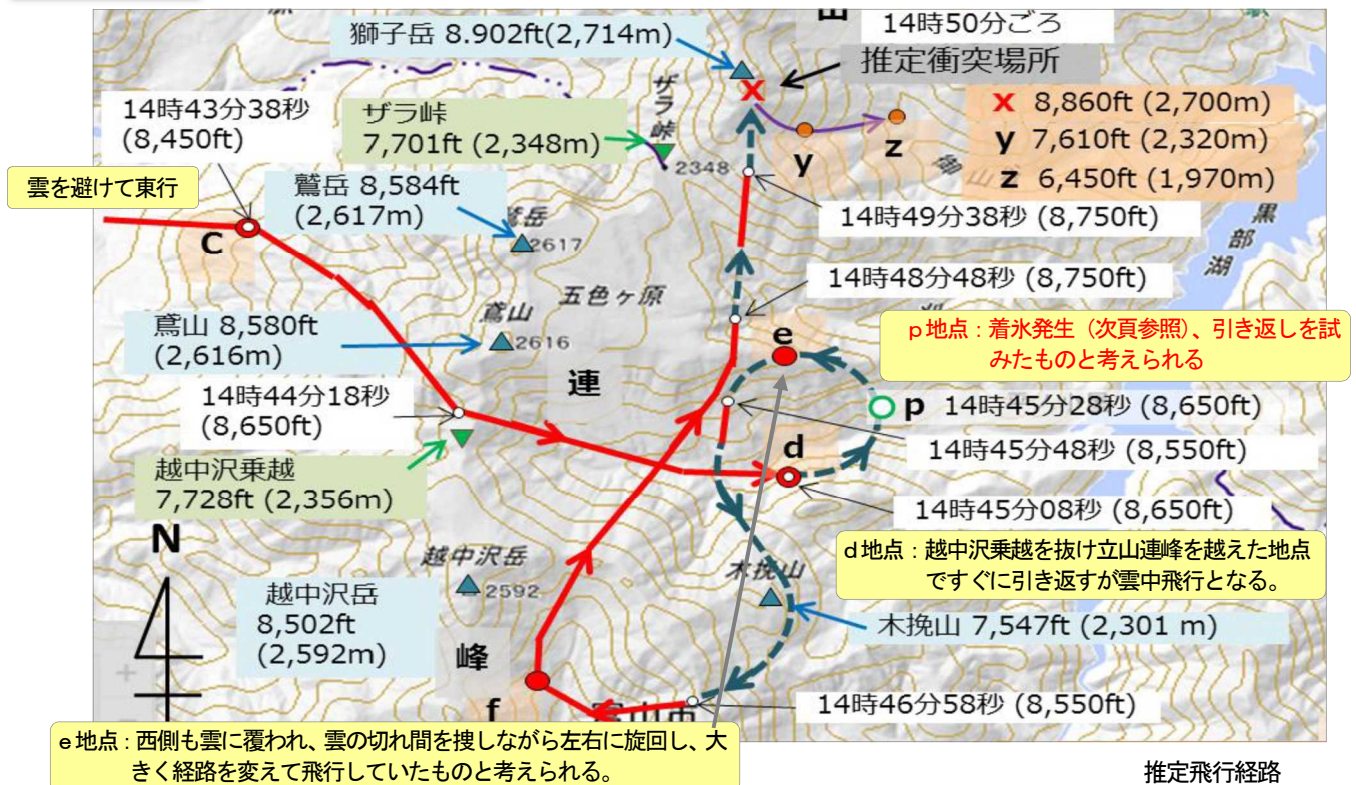
## 飛行の経過

【原因】本事故は、同機が山岳地帯を有視界飛行方式で飛行中、雲中飛行となったものと考えられ、機長及び操縦士Aが地表を視認して自機の位置及び周囲の状況を把握することが困難となり、山頂付近に近づいて衝突したものと考えられる。

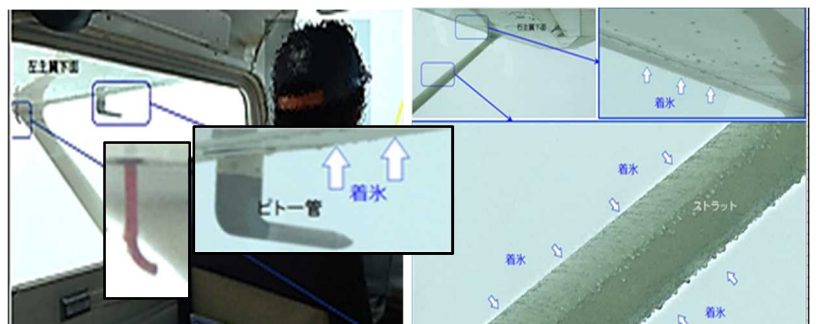
## 着氷の確認

- 右図：右主翼ストラットの拡大写真では、明らかな着氷が確認できる
- 左図：燃料タンク通気口と左主翼前縁下面に着氷が確認できる

山頂付近に近づいて衝突したことについては、視界を失って衝突を回避できなかった、機体着氷により高度の維持ができなくなったか若しくは失速した、又は強い乱気流に遭遇した可能性が考えられるが、搭乗者が死亡したため特定することはできなかった。

- ・予知される着氷気象状態での飛行禁止
- ・着氷状態に遭遇したら引き返すか、又は高度変更して着氷状態から離脱

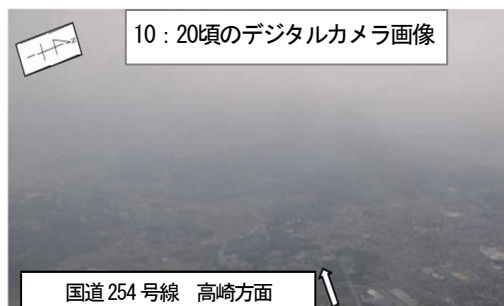
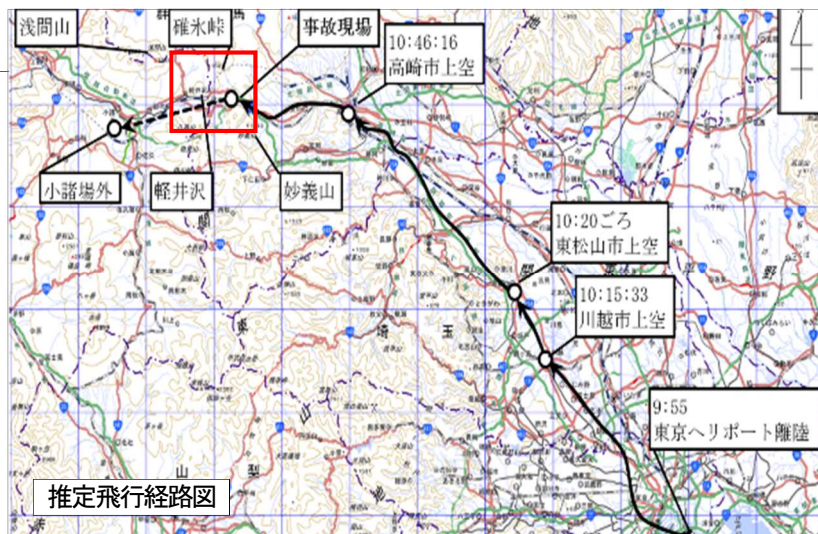
機長から所有者への携帯通話内容  
→「妙義山の稜線が見えたら行く。見えなかった場合には引き返す。」

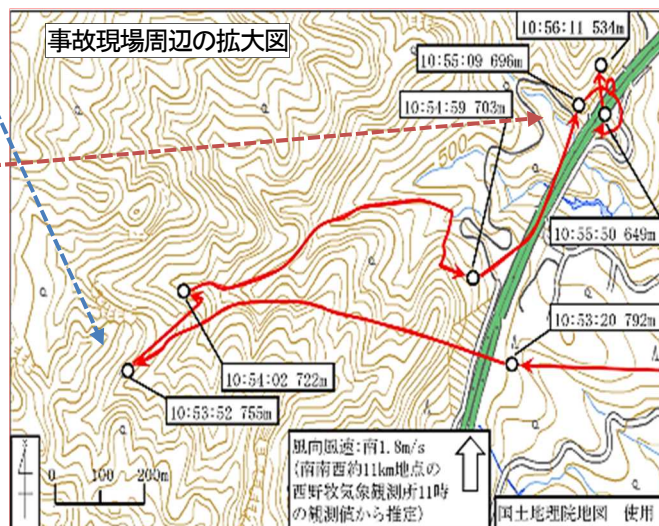
#### ○目撃者Aの口述（抜粋）

事故現場付近上空で10分程度旋回し、その後上空の雲に隠れていたが、高度を下げてきたので再度機体を視認。10時55分頃、アクセルを踏んだような音の変化後、南から高速道路通過、「ドン」という衝撃音

雲から離れて進出可能な飛行経路を探し、引き返すような経路に変針後、高速道路上空まで飛行したと考えられる。（事故現場周辺の拡大図）

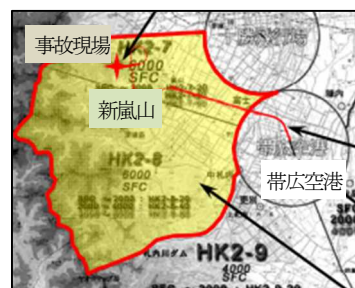
#### 訓練空域

教官Aは通常使用される新嵐山より東側の空域ではなく、地面との間隔が狭くなる西側の山岳地帯の縁辺部、雲低高度付近を訓練空域として選定したものと推定される。

教官Aは、剣山を雲で視認できず、その雲が間近に迫っていたか、或いは、既に雲に入っており、学生Aの安全確認依頼に対し、**上方の安全確認ができていないまま、「クリア」と言ったものと推定される。**

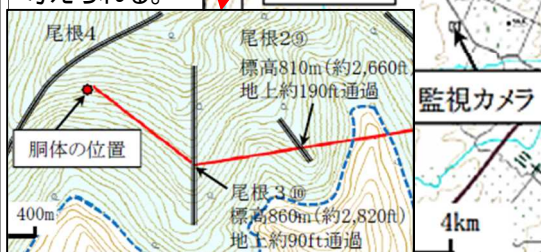
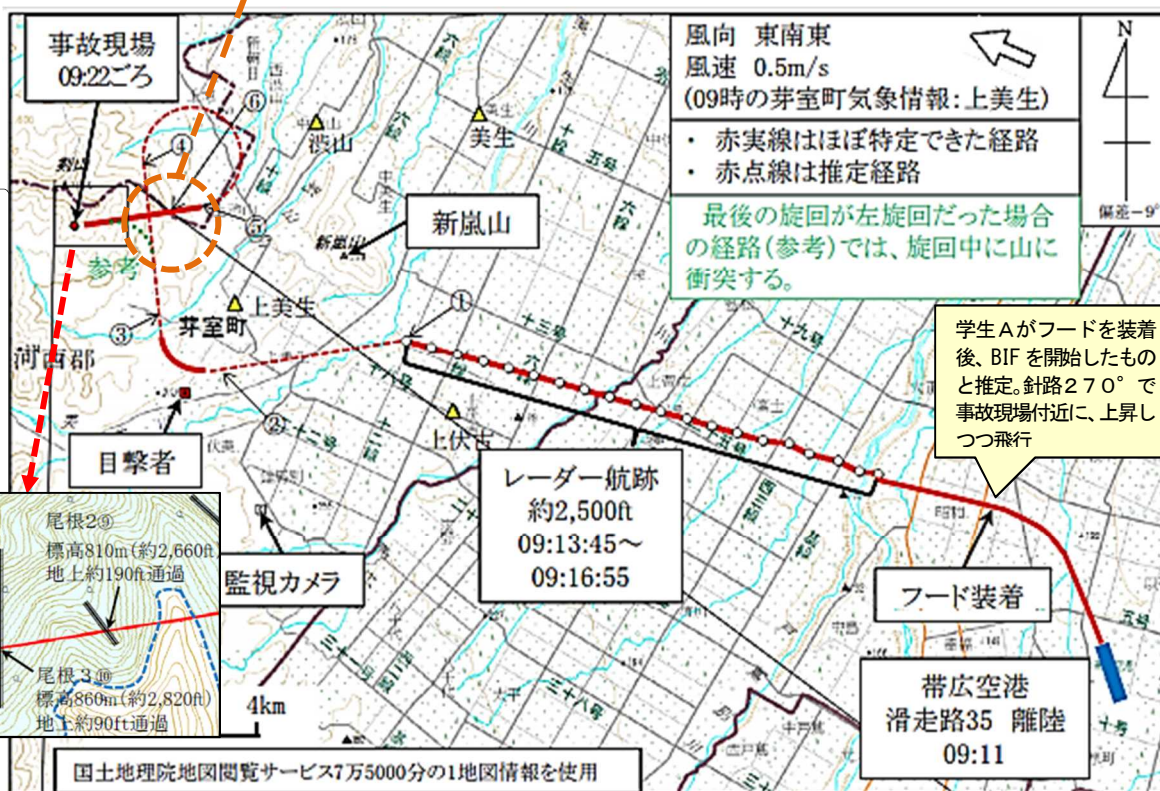
同機は、尾根3に接近したと推定され、教官Aが学生から操縦を替わり回避しようとした可能性が考えられる。

**【原因】**本事故は、有視界飛行方式下での基本計器飛行訓練としてフードを装着した学生の操縦する同機が、教官の指示どおりに飛行して山岳地帯に進入し、山を覆う雲に接近又は入ったため、機外目標を失い、山との間隔が教官が考えていたよりも近づいていることに気付かず、地表に異常に接近し、教官が学生から操縦を代わり山を回避しようとしたが、適切な方向に回避することができず、山腹に衝突したものと推定される。
