操業中、両舷燃料油タンクの油量が低下して燃料供給不足となり、また、主機のクラッチを中立位置にすることを失念して始動できなかった事例

事故の概要：本船（漁船、総トン数3.0トン、10.10m(Lr)、ディーゼル機関、出力：201kW）は、はえ縄の揚収作業中、乗り揚げ、船底の破口等を生じた。

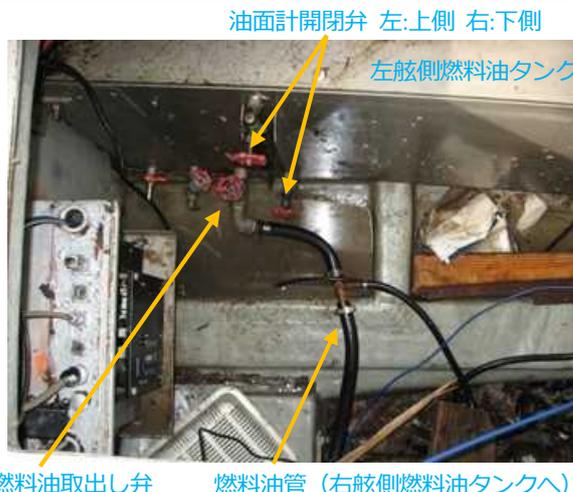
事故前の状況：燃料油タンクは、タンク下端から約 2.5 cm の高さに燃料油取出し弁及び油面計下端部の開閉弁が取り付けられ、**燃料油取出し弁取り付け位置より下部の燃料油**（両タンクで約 43 ℓ）が**使用できない構造**となっていた。

本船は、出港時、船長が両タンクの燃料油残量から翌日に補油をすればよいと考えて出漁し、両舷燃料油タンクから燃料油を供給した際、油量が両タンク共に油面計下端から約 2 cm の高さとなっており、補油の目安としていた高さ（残量）となっていた。

主機は、船体が横揺れして燃料油タンクの油面が低下した際、燃料油取出し口から空気を吸い込み、燃料油の供給が阻害されて停止した可能性があり、また、クラッチが後進の位置にあったことから、始動できなかったものと考えられる。

- ・燃料油タンク内の使用できない油量を考慮し、**必要な燃料を搭載**しておくこと。
- ・主機始動の際には、クラッチレバーが中立運転位置にあることを確認すること。
