逆転減速機のかし器エレメントが破損、クラッチにゴミが入り作動が阻害された事例

インシデントの概要:本船（漁船、総トン数4.94トン、ディーゼル機関、出力：36.78kW）は、航行中、主機の逆転減速機が半クラッチの状態となつて嵌合できなくなり運航不能となった。

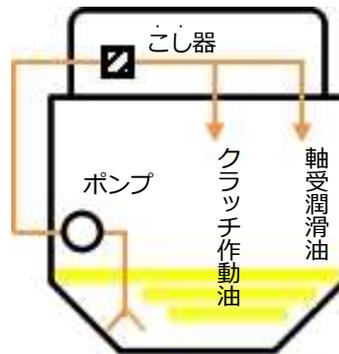
- ・本船は、船長が1人で乗り組み、航行中、**主機の逆転減速機が半クラッチの状態**となつて嵌合できず、運航不能となり、僚船により港にえい航された。
- ・船長が、主機逆転減速機を開放したところ、作動油のかし器エレメントが破損して配管に**ゴミ等が混入**していることを確認し、配管の掃除を行った。その後、機関整備業者がかし器エレメントを交換した。

減速機潤滑油系統概略図とかし器エレメント

原因:本インシデントは、本船が、航行中、作動油のかし器エレメントが破損していたため、作動油の配管にゴミ等が混入して詰まり、作動油の圧力が低下し、主機の逆転減速機が半クラッチの状態となつて嵌合できなくなったことにより発生した可能性があると考えられる。

- ・クラッチの作動油のかし器は、**定期的に点検及び整備**を行うこと。
