運輸安全委員会ダイジェスト

第36号 (令和2 (2020) 年12月発行)

船舶事故分析集

遊漁船・漁船の機関故障関連事故等の分析

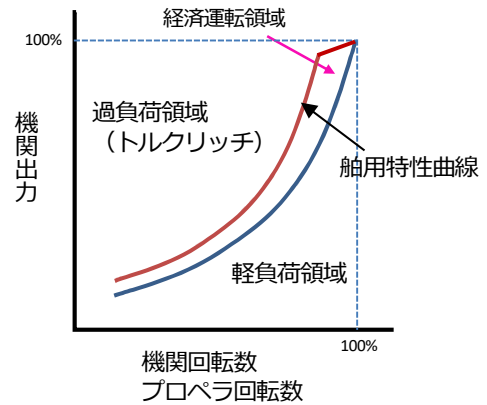
(参考) 機関出力（燃料消費量）は、回転数の3乗に比例して増加する

原因：本インシデントは、本船が、えい網中、船長が根掛かりした網を外す目的で、回転数を上げようと燃料ハンドルを最大近くにしたものの、同網が外れず、速力がない状態で主機の運転が続いたため、**主機が上図の過負荷領域の状態**で運転され、給気、冷却水及び潤滑油による冷却が不足し、全シリンダのシリンダライナ、ピストン等が焼き付くなどして主機の運転ができなくなったことにより発生したものと考えられる。

- ・機関は、燃料ハンドルを上げて、**既定の回転数近くまで回転数が上がらない場合には、燃料ハンドルを下げて、過負荷領域とならないように**すること。
- ・主機の回転数を上げる際は、**冷却水温度、排気温度等に十分注意し、取扱説明書の規定値以上の運転を避ける**こと。
- ・主機の警報装置の作動を定期的に確認すること。

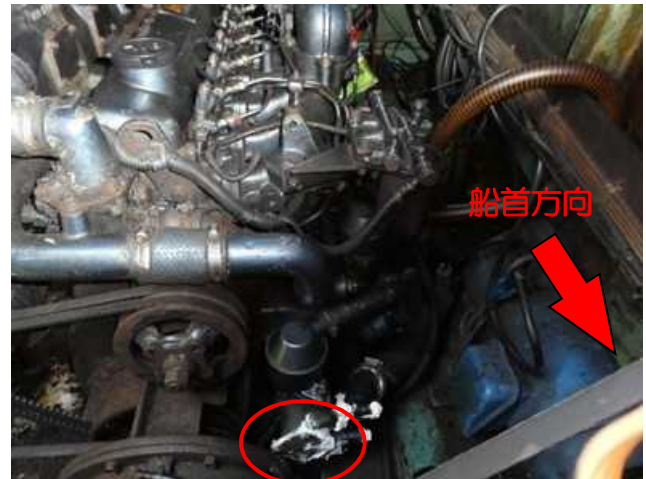
主機冷却海水ポンプ
ゴム製インペラ概略図

原因：本インシデントは、本船が南進中、**主機冷却海水ポンプのゴム製インペラが経年使用によって衰耗して破損したため、**主機の冷却海水量が減少して冷却清水温度が上昇し、主機の運転ができなくなったことにより発生したものと推定される。

- ・船長は、船舶の購入に際し、**主機冷却海水ポンプのゴム製インペラ**の取替え時期が不明な場合には、**同インペラの点検**を行い、必要に応じて**交換**すること。

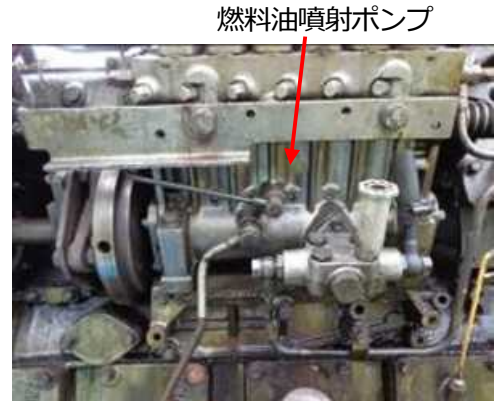
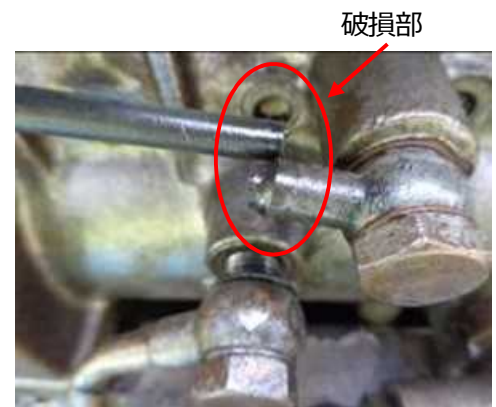
本件パイプの取付け状況

インシデント前の状況：本件パイプは、数年前に防振用の金具部分が擦れて破損したので、（修理後に）同金具が取り外され、機関振動等を受ける状態であった。

原因：本インシデントは、夜間、本船が操業中、本件パイプが破損したため、主機の潤滑油が破損部から噴き出し、各部の給油量が著しく減少して潤滑が阻害され、6番シリンダのピストンが割損し、シリンダブロックに破口を生じ、主機の運転ができなくなったことにより発生したものと考えられる。

本件パイプは、防振用の金具が取り外された状態で機関振動等を受け続けて材料が疲労し、破損したものと考えられる。

- ・主機付設の燃料油噴射ポンプの給油用パイプは、防振用の金具を取り付けて固定した上、日常の点検で異常の有無を確認し、必要に応じて適切に交換すること。

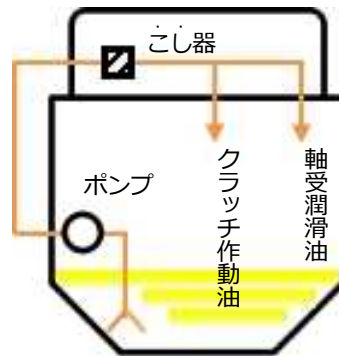
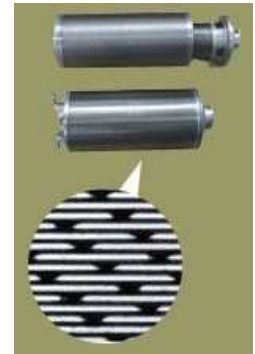
減速機潤滑油系統概略図とかし器エレメント

原因: 本インシデントは、本船が、航行中、作動油のかし器エレメントが破損していたため、作動油の配管にゴミ等が混入して詰まり、作動油の圧力が低下し、主機の逆転減速機が半クラッチの状態となつて嵌合できなくなったことにより発生した可能性があると考えられる。

- ・クラッチの作動油のかし器は、**定期的に点検及び整備**を行うこと。

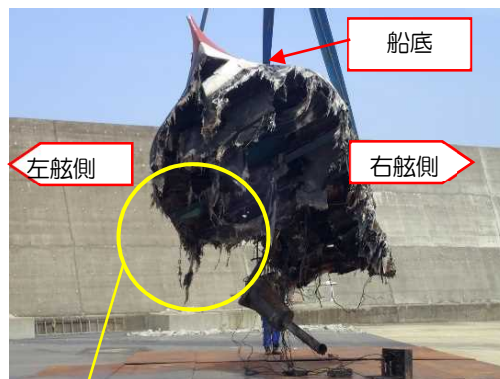
引揚げ後の本船

原因：本事故は、本船が、港の南東方沖において遊漁中、後部甲板左舷側下部付近から出火したことにより発生したものと考えられる。

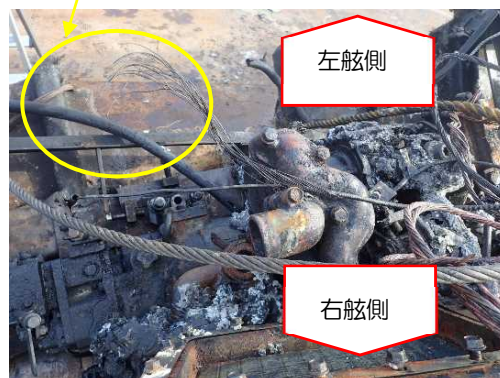
被覆が焼けた状態の電気配線

本船は、船内の電気配線が建造時から交換されずに使用され、後部甲板左舷側下部にまとめられていた電気配線の被覆が劣化し、断線による接触不良箇所が生じたことから、発熱して同配線の被覆及び付近の可燃物に引火し、出火した可能性があると考えられる。

- ・魚群探知機等の電気機器が作動しなくなる不具合を生じた場合は、電気配線の接触不良等の可能性があるため、速やかに点検すること。

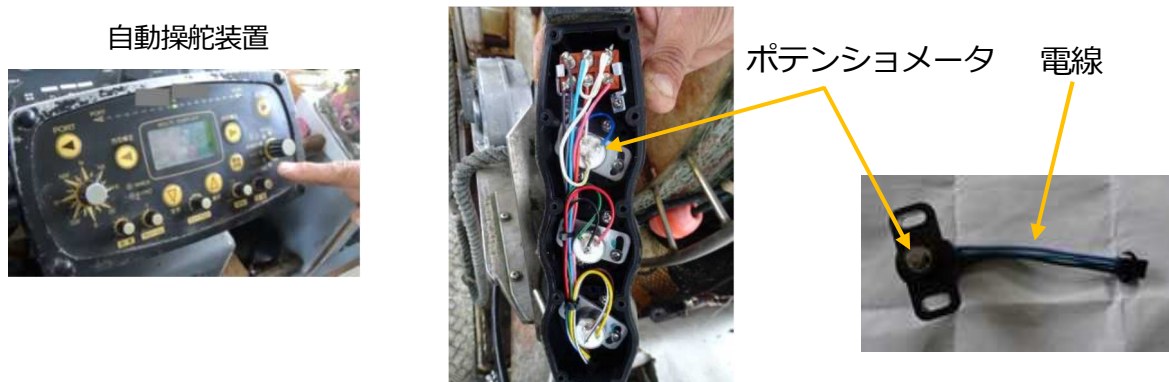
事故発生経過概略図

B船は、自動操舵で航行中、**自動操舵装置の設定した針路が左方又は右方にずれていた不具合が**みられ、リモコンの内部にある**‘舵角ツマミの舵角信号を自動操舵装置に知らせる抵抗器’**（以下「ポテンシオメータ」という。）と**ポテンシオメータに繋がっている電圧を変化させる信号を送る電線との接触不良**があることが分かり、両方の交換が行われた。

修理業者は、ポテンシオメータと接続電線との接触不良により、B船の航行中、**自動操舵装置が一時的にポテンシオメータからリモコンが中立になっていない信号を読み取っていた可能性が高い**との見解を示した。

- ・自動操舵で舵の作動状況に異常が見られる状況で運航する場合は、**手動操舵で操船**すること。**異常がある場合**、製造業者による点検整備を行い、**修理して運航**すること。
- ・船長は、漂泊中、適宜、レーダーを適切なレンジに切り換えて接近する他船の有無を確認し、他船が接近する可能性を想定し、常時、周囲の適切な見張りを行うこと。

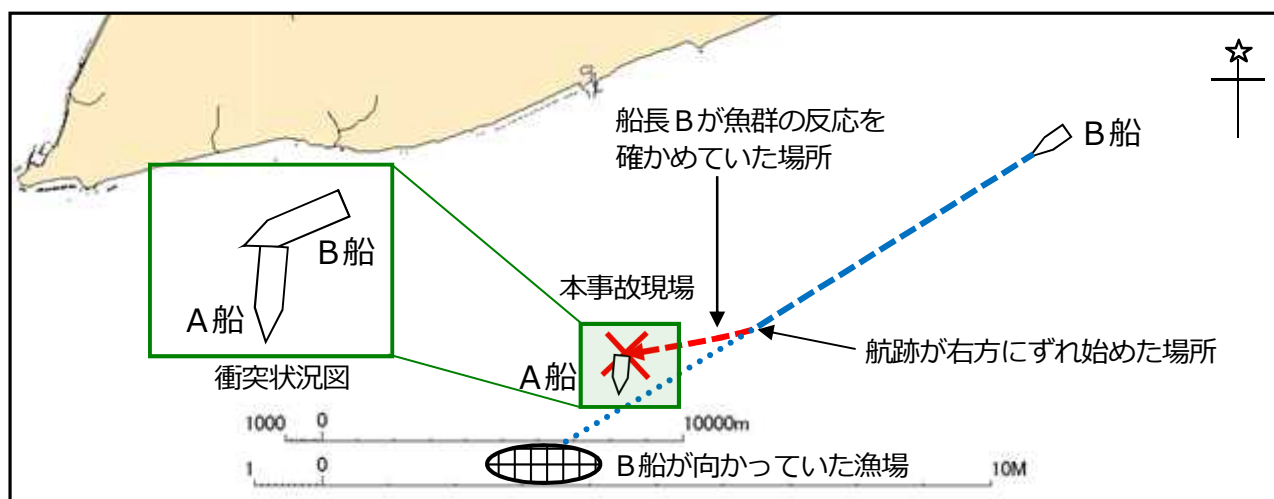
B船は、自動操舵で航行中にリモコンモード（舵中央）に切り替えて航行した場合、保針を続けずに変針する状況となったこと、及び本事故当時のGPSプロッターの航跡が約10°右方にずれた後、真っ直ぐ保針して航行する針路であったことから、自動操舵装置が一時的にリモコンモードとなって自動操舵の設定針路が右方にずれた後、自動操舵により保針した航行をしたものと考えられる。

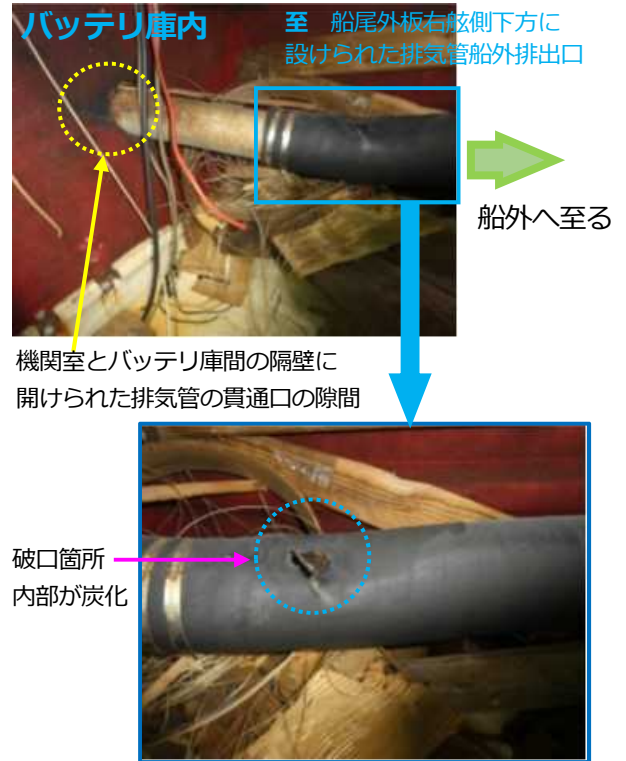
事故前の状況：排気管を構成するゴム製排気管は、破口が金属製配管との接続部付近の上部に生じており、**内部が焼損（炭化）して斜めに割損していた。**

原因：本事故は、夜間、本船が錨泊中、船体が右舷側に傾斜した状態で風波によって横揺れする状況下、バッテリー庫内を貫通する**ゴム製排気管に破口を生じたため、船尾外板右舷側下方に設けられた排気管船外排出口が横揺れで水没し、海水が同排出口から排気管内に逆流して同破口から船内（機関室等）に流入し、浸水したものと考えられる。**

ゴム製排気管は、以前に主機が冷却海水不足の状態で作動された際、排気ガスで生じた焼損部が、割損して破口を生じた可能性があると考えられる。

- ・湿式排気管は、定期的に排気管系統の点検を行うことが望ましい。
- ・主機の排気管は、金属製のものが望ましい。

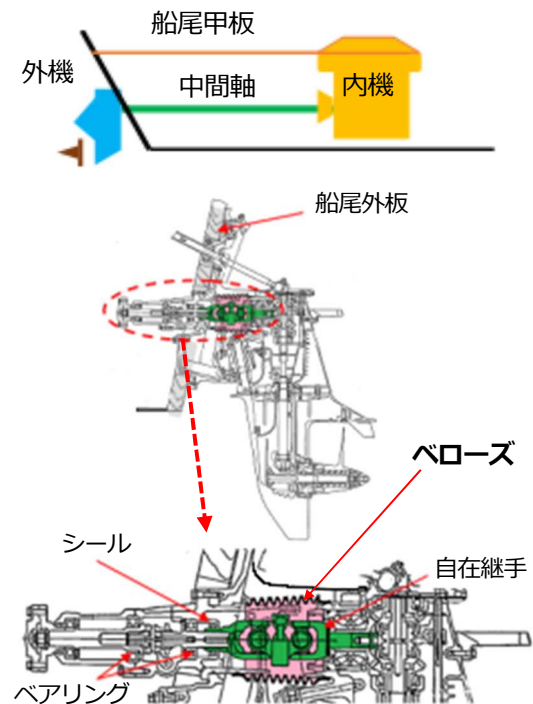
原因：本事故は、本船が南進中、船長が、ベローズ、バンド及び自在継手の点検を適切に行っていなかったため、腐食していた自在継手が破断して船内側に抜け、開口した船尾外板中央部の軸穴から浸水して沈没したものと考えられる。

- ・船内外機船の自在継手が腐食すれば、軸穴から浸水して沈没するおそれがあることを認識し、ベローズ、バンド、自在継手の点検及び整備を適切に行うこと。

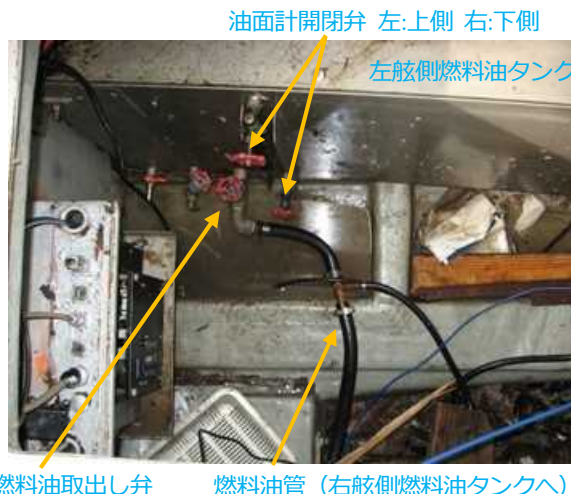
事故前の状況：燃料油タンクは、タンク下端から約 2.5 cm の高さに燃料油取出し弁及び油面計下端部の開閉弁が取り付けられ、**燃料油取出し弁取り付け位置より下部の燃料油**（両タンクで約 43 ℓ）が**使用できない構造**となっていた。

主機は、船体が横揺れして燃料油タンクの油面が低下した際、燃料油取出し口から空気を吸い込み、燃料油の供給が阻害されて停止した可能性があり、また、クラッチが後進の位置にあったことから、始動できなかったものと考えられる。

- ・燃料油タンク内の使用できない油量を考慮し、**必要な燃料を搭載**しておくこと。
- ・主機始動の際には、クラッチレバーが中立運転位置にあることを確認すること。
