3. 死亡・行方不明者が発生した船舶間の衝突事故の事例

1 漁船が帰航中、船首方に死角が生じた状態で航行し、航行中の漁船と衝突

事故の概要：A 船（漁船、9.55 トン、1 人乗組み）が北進中、B 船（漁船、2.17 トン、1 人乗組み）は西進中（推定）、07 時 30 分ごろ、両船が衝突した。

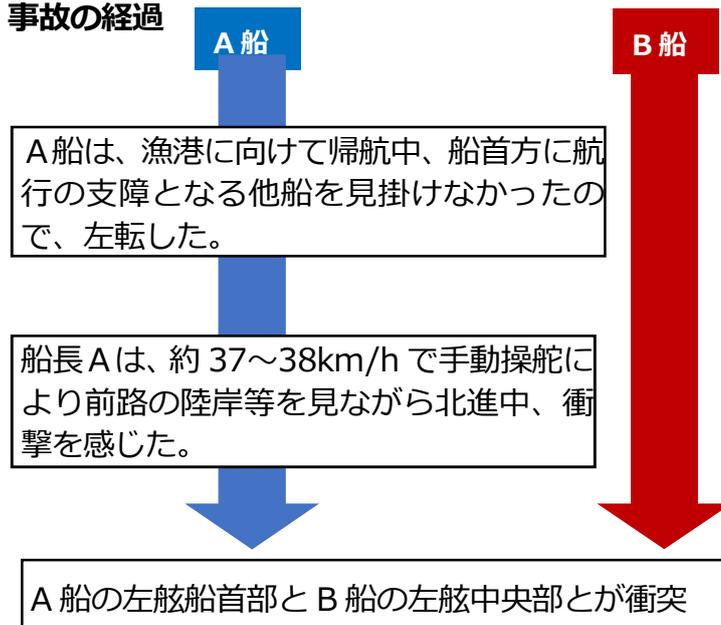
事故の経過

船長 B が胸部大動脈離断により死亡した。

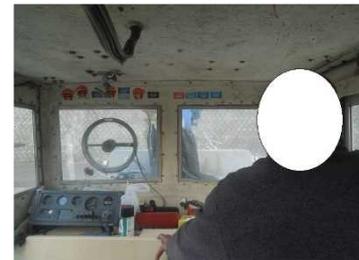
A 船操舵場所前面視界状況

- ・ A 船は、船長 A が、ふだんの操船場所である A 船の操舵室右舷側の舵輪の前に立って前路を見た場合、**左舷前方の広範囲にクレーンの支柱による死角が生じる状況であった。**
- ・ 船長 A は、クレーンの支柱により生じる死角の状況について正確に把握しておらず、操縦場所に立ってふだんどおり前路の見張りを行った場合であっても、**左舷船首方約 20~30°の範囲に死角が生じることを本事故後に知った。**

原因：本事故は、A 船が北進中、船長 A が、**前路に航行の支障となる船舶がないと思い、左舷船首方に死角が生じた状態で航行を続けたため、B 船と接近している状況に気付かず、A 船の左舷船首部と B 船の左舷中央部とが衝突したものと考えられる。**

- ・ 船長 A は、本事故後、本件クレーンにより前路の見張りに**死角が生じることがないよう、A 船の見張りに 2 人で当たることとした。**
- ・ 操船者は、甲板上の構造物で生じる**死角の状況を正確に把握して見張りに当たること。**
- ・ 操船者は、船首方に死角が生じている時、常に船首を左右に振ったり、また、単一の場所からの見張りを行うのではなく、可能な限り操縦場所から移動するなどし、**死角を補う見張りを行うこと。**
