3 両船が相手船に気付かず、針路及び速力を保持して航行中に衝突

事故の概要：A 船（自動車運搬船、58,250 トン、22 人乗組み）が東北東進中、B 船（漁船、19 トン、9 人乗組み）は南東進中、09 時 44 分ごろ、両船が衝突した。
船長 B が行方不明となった。

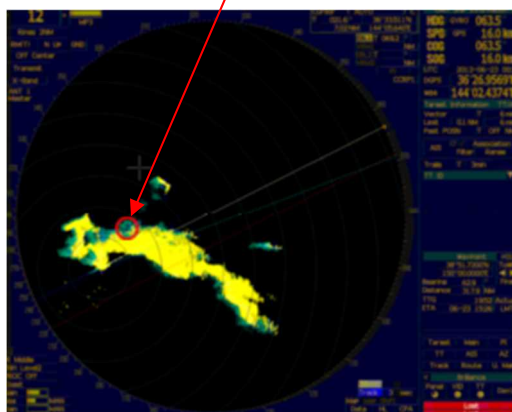
B 船の船位（推算）

A 船のレーダー映像
(他船の映像は認められない)

A 船の船首部と B 船の右舷中央部とが衝突

- ・三航士 A は、**降雨の影響を受けたレーダーの画面に B 船の映像が映っていなかった**ことにより、B 船に気付かなかった。
- ・甲板員 B は、見張り室で壁面による死角が生じた状態で目視によって見張りを行っており、**A 船が壁面による死角となる右舷船首約 83°から接近していた**ことにより A 船に気付かなかった。
- ・甲板員 B は、レーダーの画面を見ることができたものの、レーダーの調整を許可されていなかった。
- ・両船は、視界制限状態における**音響信号を行って**いなかった。

原因：本事故は、A 船が東北東進中、B 船が南東進中、しゅう雨によって視界制限状態となり、三航士 A 及び甲板員 B が、**相手船に気付かなかった**ため、針路及び速力を保持して航行していたところ、A 船の船首部と B 船の右舷中央部とが衝突したことにより発生したものと考えられる。

- ・A 船の船舶管理会社は、視界制限状態が発生した場合、**船橋当直要員の増員を行う**とともに、視界制限状態における**音響信号を行う**ことを運航船舶の乗組員に周知徹底すること。
- ・B 船の船舶使用者は、視界制限状態が発生した場合、**船長への報告及び船橋当直要員の強化**を行うとともに、視界制限状態における**音響信号を行う体制を運航船舶に整備**すること。また、運航船舶に**AISを装備**することが望まれる。
