事例3：知識・技量・経験不足に関するもの

型式 ニューウイングス式 MAX-R447・MAW 型（体重移動操縦型超軽量動力機）

事故概要 操縦訓練のため、操縦者1名のみが搭乗して場外離着陸場でジャンプ飛行*を行った際、意図せず上昇して、その直後に機首から墜落した。
同機は大破し、操縦者は重傷を負った。

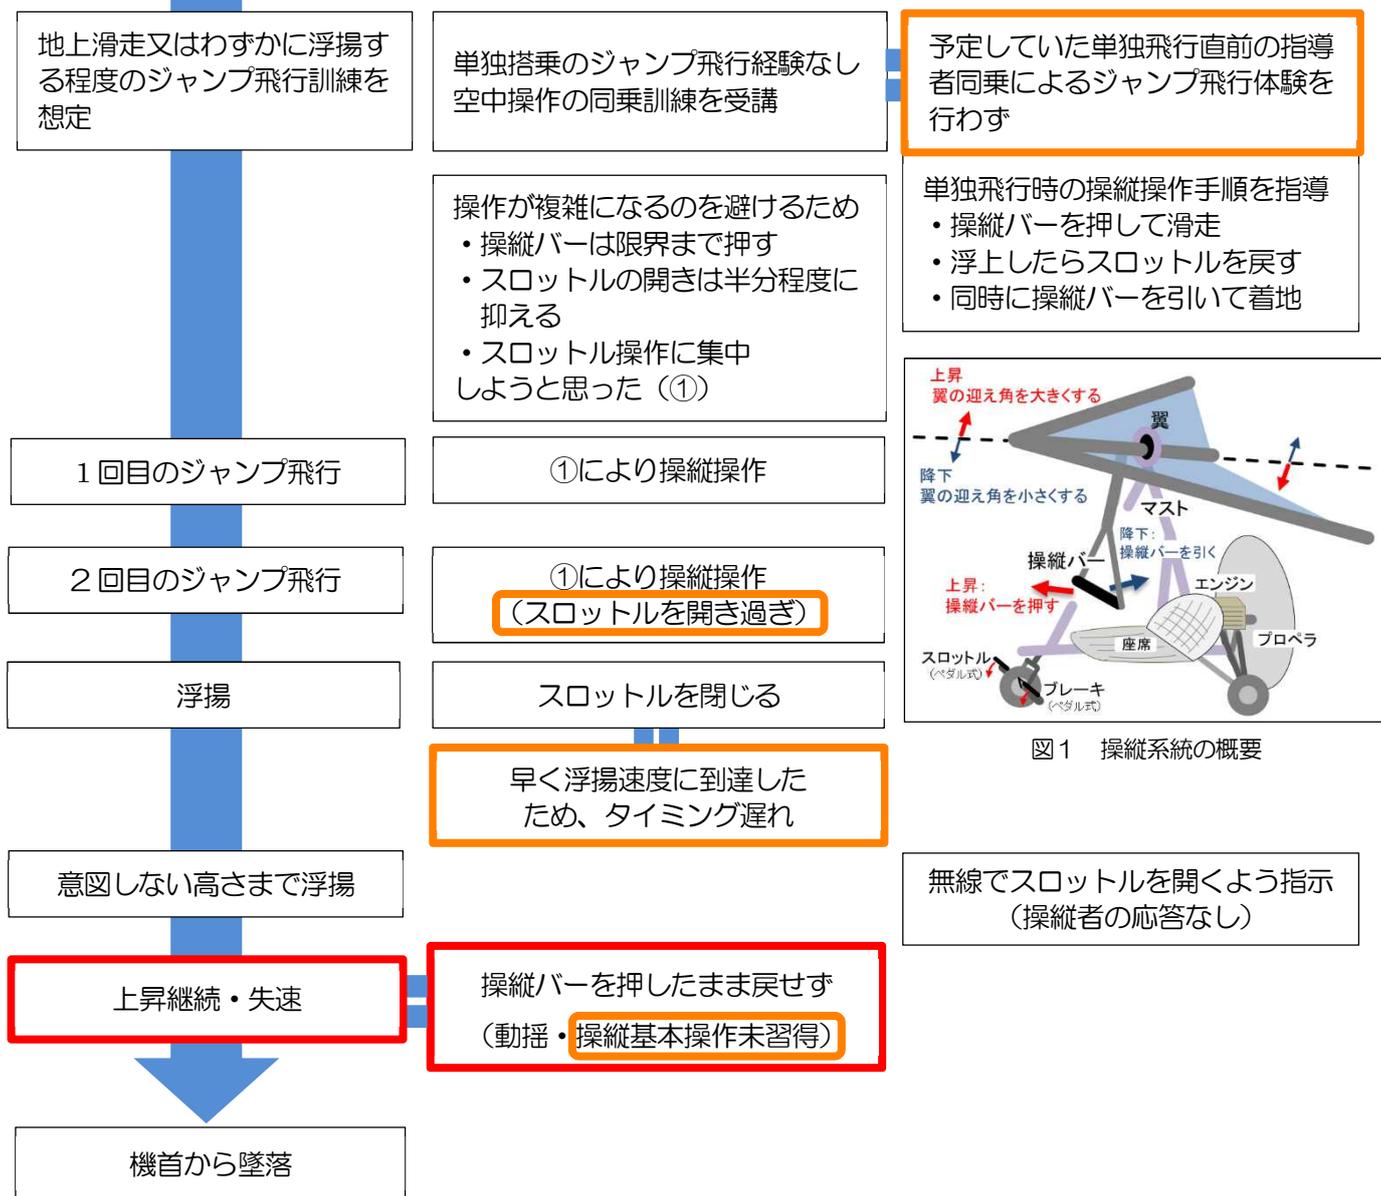
事故時の飛行状況

操縦者の訓練・操作状況

操縦指導者の指導・判断

ジャンプ飛行の訓練中、操縦バー及びスロットルの操作が適切に行われなかったことにより、浮揚後に操縦者の意図しない高さまで上昇するとともに、その後も上昇が継続して速度が低下したため機首から墜落したものと考えられる。

操縦操作が適切に行われなかったのは、
・ジャンプ飛行に先立つ地上での操作訓練及び操縦指導者が同乗した飛行訓練が十分に行われず
・操縦者が操縦の基本操作を習得できていなかったことによるものと考えられる。
