事例4：機体・部品の不具合に関するもの

発生日時 2020年（令和2年）6月9日（火）15時19分ごろ

型式 山陽鉄工式 EX-03C PUFFIN-LT447型（舵面操縦型超軽量動力機）

事故概要 場外離着陸場においてジャンプ飛行中に墜落した。同機には、操縦者のみが搭乗しており、死亡した。

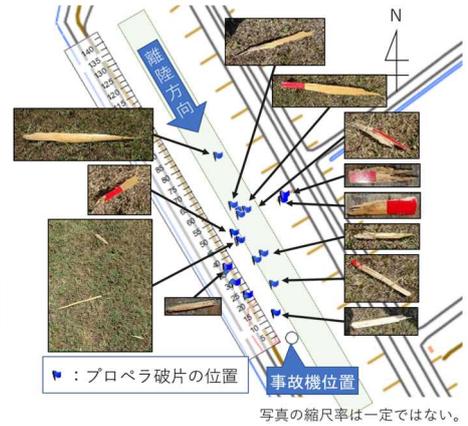
図2 プロペラ・ブレード破片の分布状況

- プロペラ・ブレードの損壊は、異物との衝突による外部損傷又は潜在する内部損傷を受けた可能性及びプロペラ径を変更する加工に伴う影響を受けた可能性が考えられる。
- 左主翼前方結合部の分離は、以下の要因が関与したと推定される。
 - 主翼結合ピンの挿入方向が上下逆（不適切な組立）
 - 主翼前桁結合のプッシュが分離（不適切な点検・整備）
 - ①と②からピン頭部 13mm < プッシュ挿入口 19mm となり結合の分離を防止できない

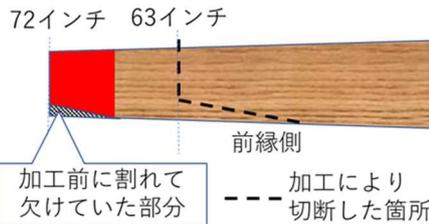
図3 プロペラ加工前後の状況

損傷の見られたプロペラを加工して使用していた。このような加工は、プロペラ性能を大幅に変えるだけでなく、プロペラ・ブレードの強度、耐久性に大きな影響を与える恐れがあり、加工中に内部剥離等の損傷を与える可能性がある。使用者がこのような加工を行ってはならず、必要な場合はプロペラ製造者に依頼する必要がある。
