## 航空事故分析集

# ～ 空を安全に楽しむために～ 超軽量動力機等の安全な飛行

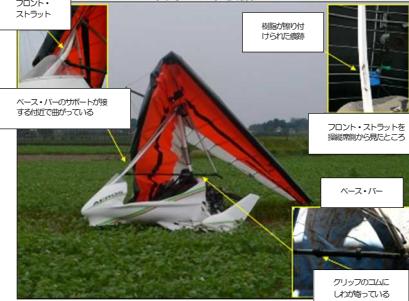
写真1-事故機

事故概要 操縦者のみが搭乗してA場外離着陸場を離陸して上昇中に、翼のピッチ角が過大となっている状況で推力が減じられたため、タンブリング\*に陥り墜落した。機体は大破し、操縦者は重傷を負った。

エンジン出力最大で上昇中に翼のピッチが過大となり機速が減少し、操縦者が機速減少を修正しようとしてベース・バーを引き、それに続けてエンジン出力を下げたため、同機は後進して急激に翼前方が下がり、タンブリングに陥って墜落したものと推定される。

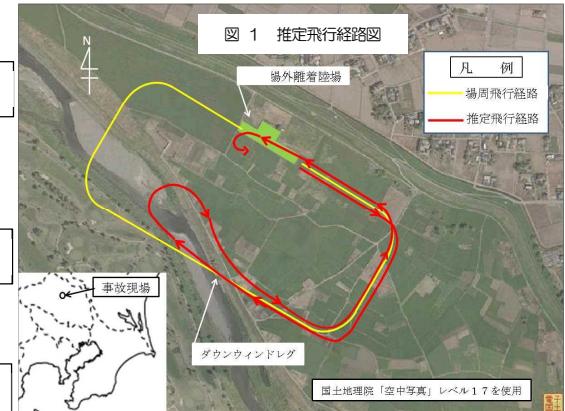
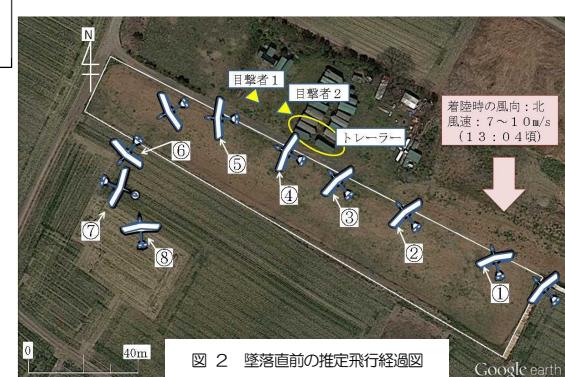
機首が急に右に偏航（①）  
強い右横風による風見効果

右主翼端がトレーラーをかす  
めるように飛行（④）

左主翼端（⑥）、機首（⑦）が接地

墜落（⑧）

着陸復行中、失速速度に近い低速の機首上げ状態において、操縦者がエンジン出力を増加させた際、左ラダーを大きく踏み込んだために、同機が高度を失いながら急激に左に傾き墜落に至ったものと考えられる。

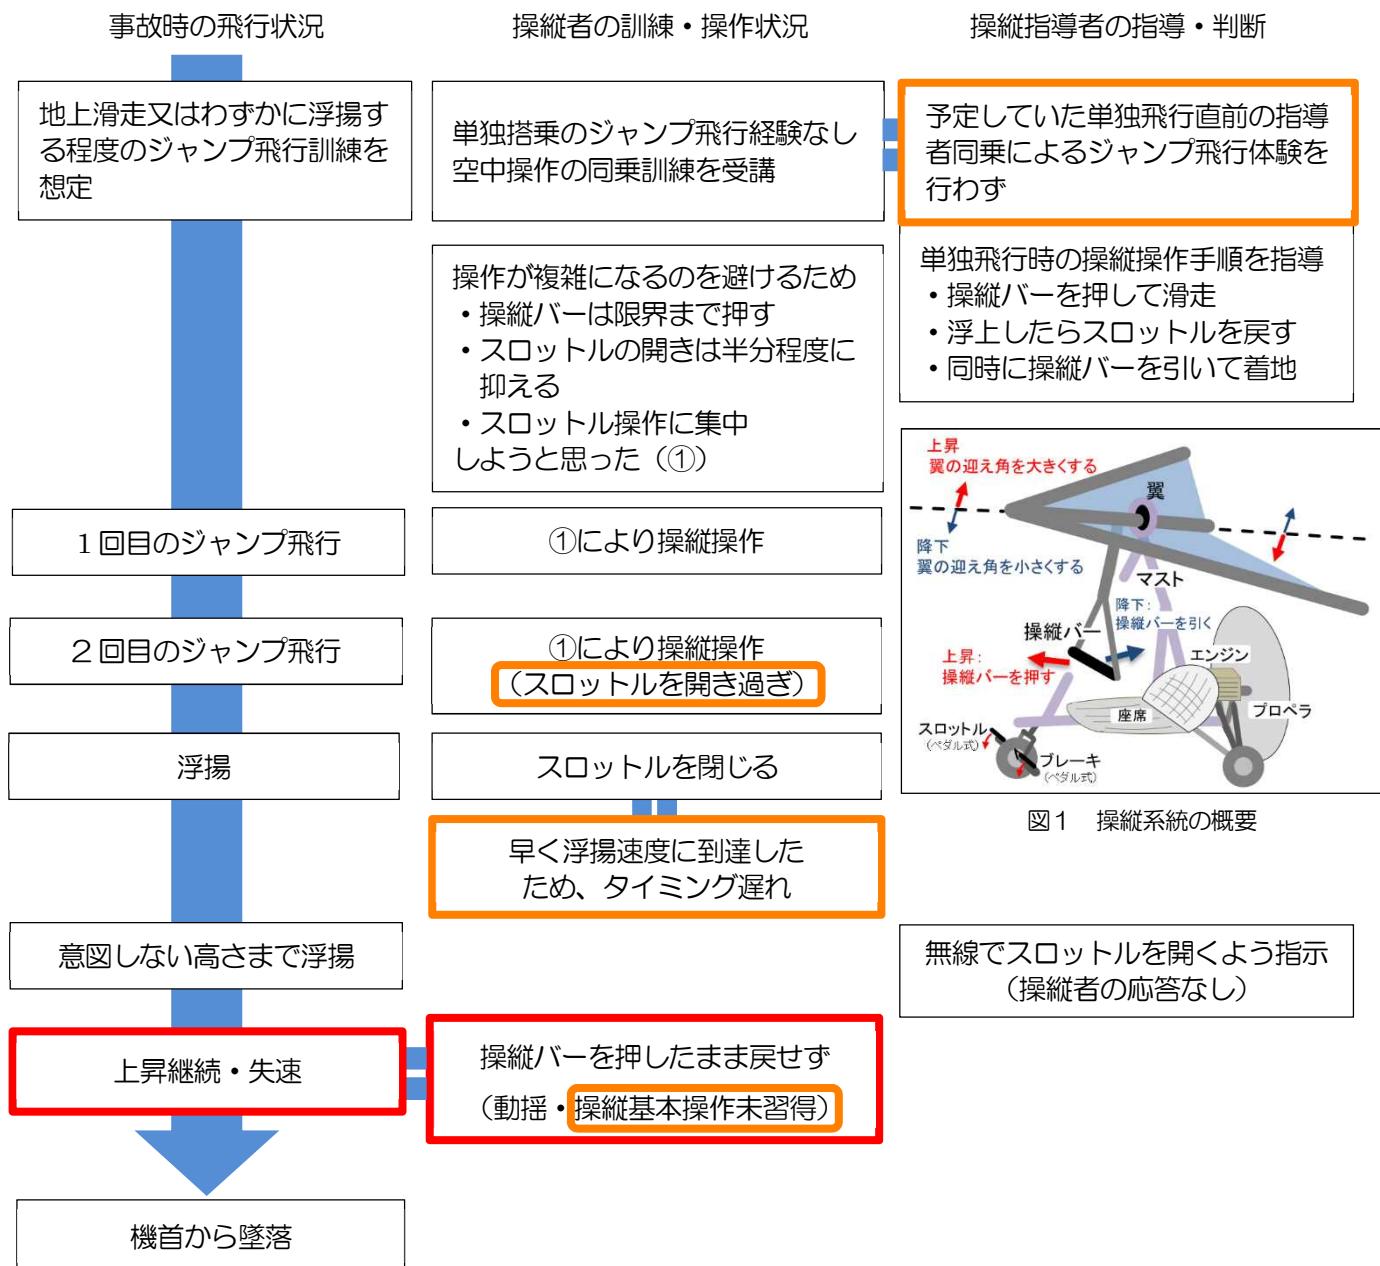
**事故概要** 操縦訓練のため、操縦者 1 名のみが搭乗して場外離着陸場でジャンプ飛行\*を行った際、意図せず上昇して、その後に機首から墜落した。

ジャンプ飛行の訓練中、操縦バー及びスロットルの操作が適切に行われなかったことにより、浮揚後に操縦者の意図しない高さにまで上昇するとともに、その後も上昇が継続して速度が低下したため機首から墜落したものと考えられる。

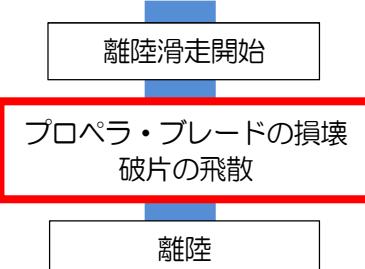
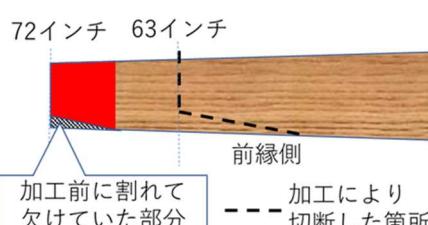
図3 プロペラ加工前後の状況

損傷の見られたプロペラを加工して使用していた。このような加工は、プロペラ性能を大幅に変えるだけでなく、プロペラ・ブレードの強度、耐久性に大きな影響を与える恐れがあり、加工中に内部剥離等の損傷を与える可能性がある。

・プロペラ・ブレードの損壊は、異物との衝突による外部損傷又は潜在する内部損傷を受けた可能性及びプロペラ径を変更する加工に伴う影響を受けた可能性が考えられる。

使用者がこのような加工を行ってはならず、必要な場合はプロペラ製造者に依頼する必要がある。

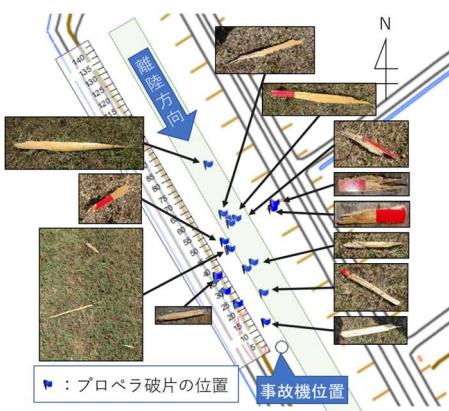
図2 プロペラ・ブレード破片の分布状況

離陸滑走開始後、プロペラ・ブレードが損壊し、飛散した破片の一部が左主翼の後方ストラットに衝突したことにより、その後の上昇中、同ストラットが座屈するとともに左主翼前方結合部が分離したため、墜落したものと考えられる。

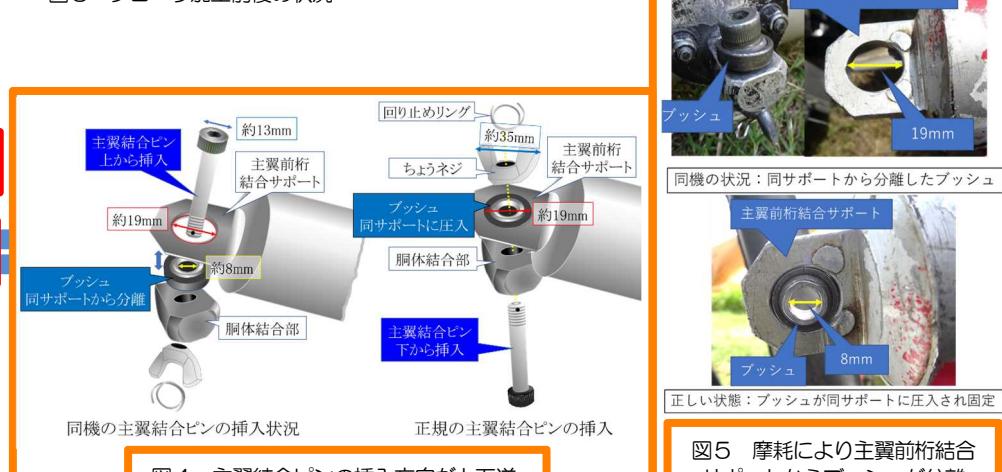
図4 主翼結合ピンの挿入方向が上下逆

- ①主翼結合ピンの挿入方向が上下逆（不適切な組立）
- ②主翼前桁結合のブッシュが分離（不適切な点検・整備）
- ③①と②からピン頭部13mm < ブッシュ挿入口19mmとなり結合の分離を防止できない

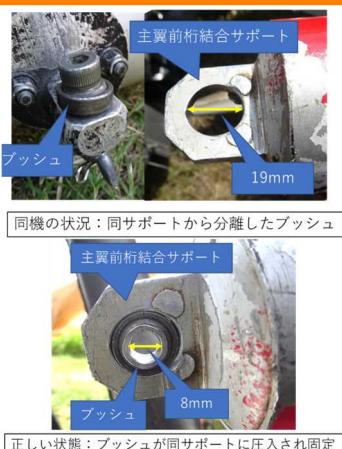
図5 摩耗により主翼前桁結合サポートからブッシュが分離
