### 3. 船体上下動等による事故の事例

#### 1 うねりにより右舷船首部が上下動し、右舷前部に腰を掛けていた釣り客2人が脊椎骨折

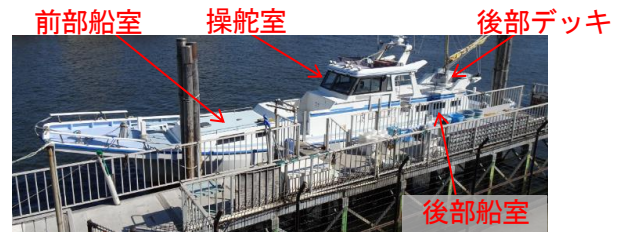
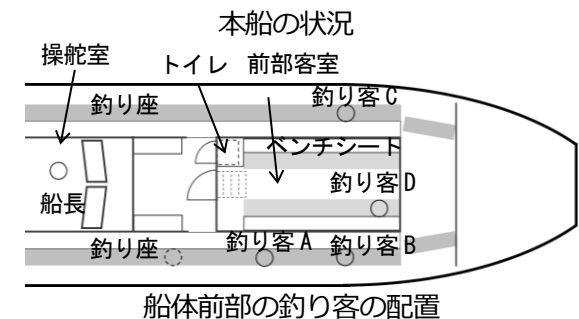
**事故の概要：**遊漁船（本船、19トン、1人乗組み、釣り客20人）が南南東進中、うねりにより右舷船首部が上下動し、右舷前部の釣り座（釣りをを行う座席）に腰を掛けていた釣り客A及び釣り客Bが上方に跳ね上げられた後落下し、釣り座に臀部を打ち付けて脊椎骨折を負った。

・船長は、うねりが出てきた後も、波高は低く、減速してからは**大きな船体動揺を感じていなかった**ことから、待機場所を釣り客の自由にさせ、**ふだんどおり**に到着前アナウンスを行った。  
・船長は、船体中央部付近の操舵室で操船していたこと、また、右舷前部の釣り客A及び釣り客Bの状態を見ていなかったことから、負傷発生時に**船首部の大きな動揺を把握することができなかった**。

**原因：**本事故は、本船が、うねりがある状況下、約15ノットの速力で南南東進中、うねりにより右舷船首部が上下動したため、右舷前部の釣り座に腰を掛けていた釣り客A及び釣り客Bが上方に跳ね上げられたのち落下し、釣り座に臀部を打ち付けて負傷したものと考えられる。

- ・遊漁船の船長及び遊漁船業者は、釣り客を船体中央部より**後方に移動させる風向、風速、波向、波高等の目安（船速に応じた）**を設けること。
- ・遊漁船の船長及び遊漁船業者は、航行中に目安を超えた場合は、**停船又は十分に減速するなどし、安全を確保してから釣り客を船体中央部より後方に移動させる**こと。
- ・遊漁船の船長及び遊漁船業者は、航行予定海域の風、波等の情報を入手し、目安を超える場合は、釣り客が船体中央部より**後方に移動したことを確認した後に**出航等すること。
- ・遊漁船の船長等は、業務規程の**船体動揺による負傷事故防止に関する規定を遵守**すること。
