3. 船体上下動等による事故の事例

1 うねりにより右舷船首部が上下動し、右舷前部に腰を掛けていた釣り客 2 人が脊椎骨折

2 波を受けて船体が上下に動揺した際、前部甲板にいた釣り客3人が脊椎骨折等を負った

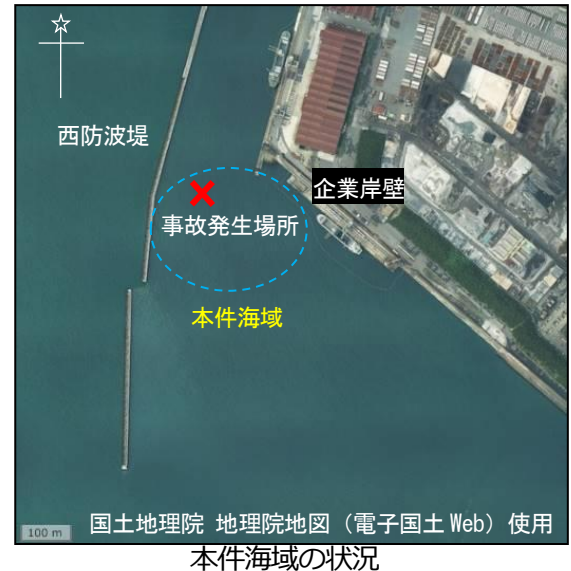
前部甲板のクーラーボックス等に腰を掛けていた釣り客3人は、船体が上下に揺れて体が宙に浮いた後、甲板等に落下して腰部に痛みを感じた。

- ・船長は、**本件海域を通過した経験が豊富で、本件海域が沖よりも波高が高くなることを知っていた。**
- ・船長の経験では、過去に本件海域を航行して前部甲板の釣り客が負傷したことがなかった。
- ・船長は、**減速して航行すれば安全に航行できると思い、前部甲板の釣り客を後部甲板に移動させることはしていなかった。**

原因：本事故は、本船が本件海域を北西進中、船長が、釣り客3人を前部甲板に乗せた状態で航行を続けたため、波向が様々な方向となるとともに波高が約1.0mとなった波を受けて船体が上下に動揺した際、釣り客3人が体を甲板等に打ったことにより発生したものと考えられる。

- ・遊漁船の船長は、**防波堤や岸壁に囲まれた海域**で波が発生すると、**反射により波向が様々な方向となるとともに波高が高くなる**ことがあるので、**海面の状況を確認**しながら航行し、**十分に減速**するなど波の影響による船体動揺の軽減に努めること。
- ・遊漁船の船長は、船体動揺が予測される場合、**釣り客をキャビンまたは後部甲板に移動**させること。
- ・遊漁船の船長は、負傷者が発生した可能性のある場合には、**速やかに乗船者全員に負傷の有無を確認**し、負傷者の発生を知った場合には、**直ちに救急車の手配などの適切な措置**を講じること。
