第6章 事故分析における情報の有用性

1. 搭載されていたFDMにより分析を行った事例

発生日時 2018年（平成30年）8月21日（火）13時22分ごろ
型式 テキストロン・アビエーション式172S型
事故概要 同機は操縦士技能証明の限定変更に伴う操縦士実地試験のため、千歳飛行場を離陸し、札幌飛行場、民間訓練・試験空域において試験科目を実施した後帰投し、千歳飛行場に着陸した際、強い衝撃を伴う接地となり機体を損傷した。

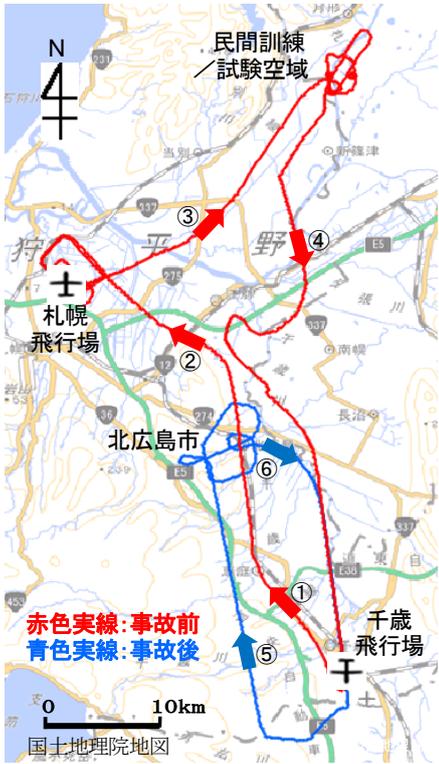
推定飛行経路図

FDM の飛行記録から航空機の飛行経路を分析

技能証明の限定変更に伴う実地試験のため、訓練空域等において試験を実施した後、千歳飛行場の滑走路 18L に進入し、気圧高度 1,500ft から進入角 2.7° で降下して、高度約 500ft で滑走路を視認し、滑走路末端を対気速度約 72kt、フラップフルダウンの状態でも通過した。

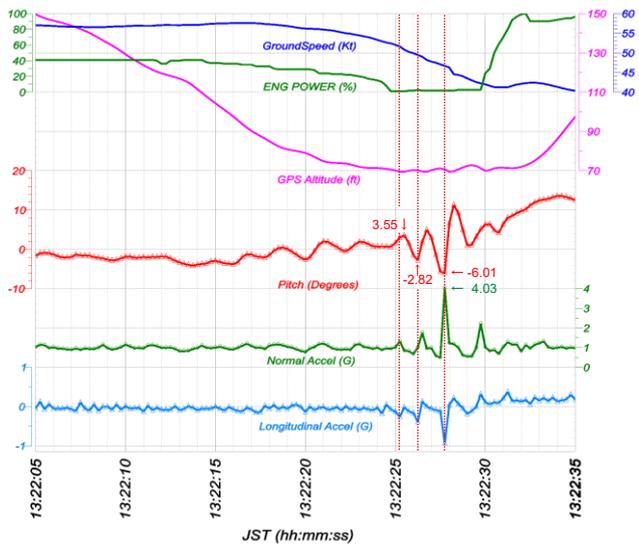
高度、速度等の各種飛行データ

FDM の飛行記録から高度、速度、ピッチ角、加速度、エンジン出力等を分析した

接地する 3 秒前からピッチ角が上昇し始めたが、約 2 秒前からピッチ角が減少し、約 0.5 秒前から再度ピッチ角が上昇し始め、対気速度約 62kt で接地していることから、接地の直前になって急に着陸姿勢まで起こそうとし速度も大きいまま接地したため、バウンドしたものと推定される。

ピッチ角が 3.55° から -2.82° に変化していることから、下がる機首を適切に支えられず、2 回目の接地において前脚から接地し着陸を継続したため、バウンドが繰り返されるポーポイズ状態（機体が接地と再浮揚を繰り返すような状態）になったものと推定される。

3 回目の接地時においてピッチ角が -6.01°、垂直加速度が +4.03G 及び大きな脚の接地音が記録されていることから、この時にピッチダウン姿勢（航空機の機首が水平面より下向きとなる姿勢）で前脚から強く接地したため、機体を損傷したものと推定される。

本事故は、同機が最初の接地でバウンドした後ポーポイズ状態となり、3 回目の接地時にピッチダウン姿勢で前脚から強く接地したため、機体を損傷したものと推定される。

事故機には FDM が搭載されていたが、FDM の記録は、本調査において事故機の飛行状況を詳細に解析するために有用であった。FDM には、各種の飛行データ並びに操縦室内の音声及び映像記録が保存されるが、これらのデータを分析することによって日常運航中の不安全要素の抽出や、訓練効果の確認等を効果的に行うことができるものと考えられる。小型航空機運航者は積極的に FDM の導入を進め安全性向上のため有効活用することが望まれる。
