## 第2章 機体動揺事故の発生状況

### 1. 事故発生件数の推移

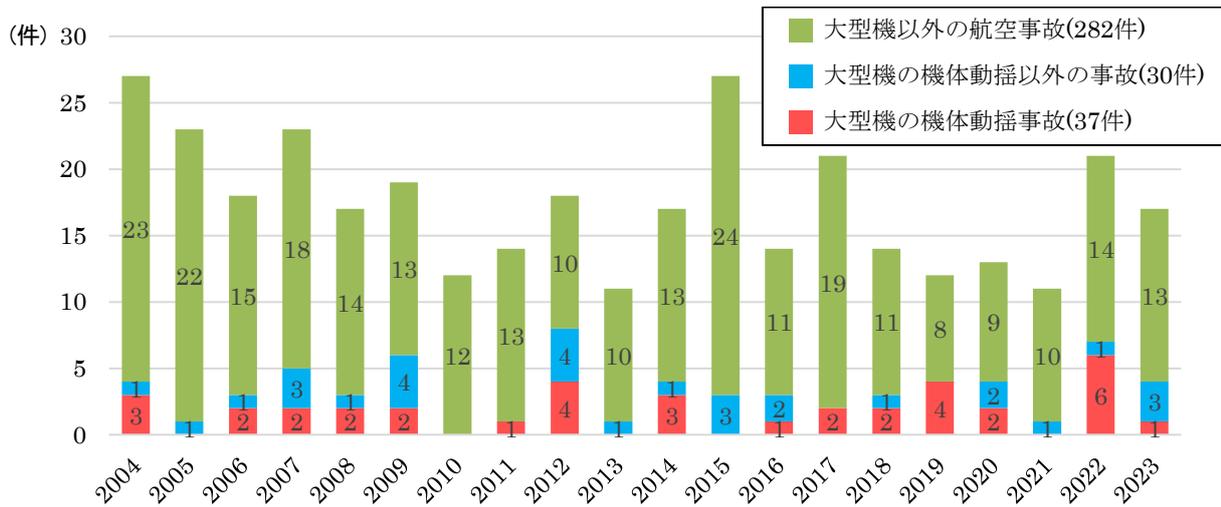
図 2 航空事故発生件数

過去 20 年間（2004～2023 年）に当委員会の調査対象となった航空事故について、年ごとの発生件数を見てみると、事故数全体はほぼ横ばいで、大型機事故もほぼ横ばいとなっています。そのうち機体動揺事故は、大型機の事故 67 件のうち 37 件（約 55%）と半数以上を占めています。

特に最近 10 年間では、大型機の事故 35 件のうち 21 件（60%）は機体動揺事故となっており、2022 年は過去 20 年間で最も多い 6 件が発生しています。（図 2 参照）

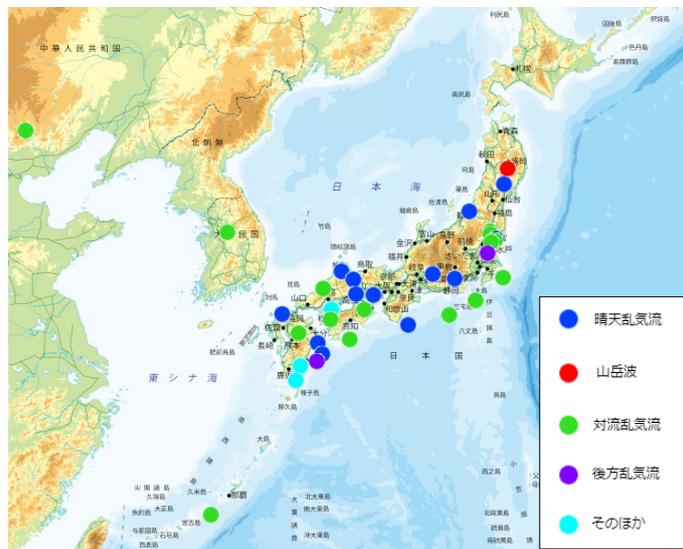
図 3 機体動揺事故の発生場所(ロシア連邦上空の 1 件を除く)

まず、発生場所を見ると、東北地方から南西諸島にかけて広く分布しています。比較的交通量が多い太平洋側の発生件数が多くなっていますが、陸上、海上等の場所による違い、乱気流の種類の違いによって分布に特徴はみられません。これはつまり、どこであっても機体動揺事故は発生し得ることを意味します。（図 3 参照）

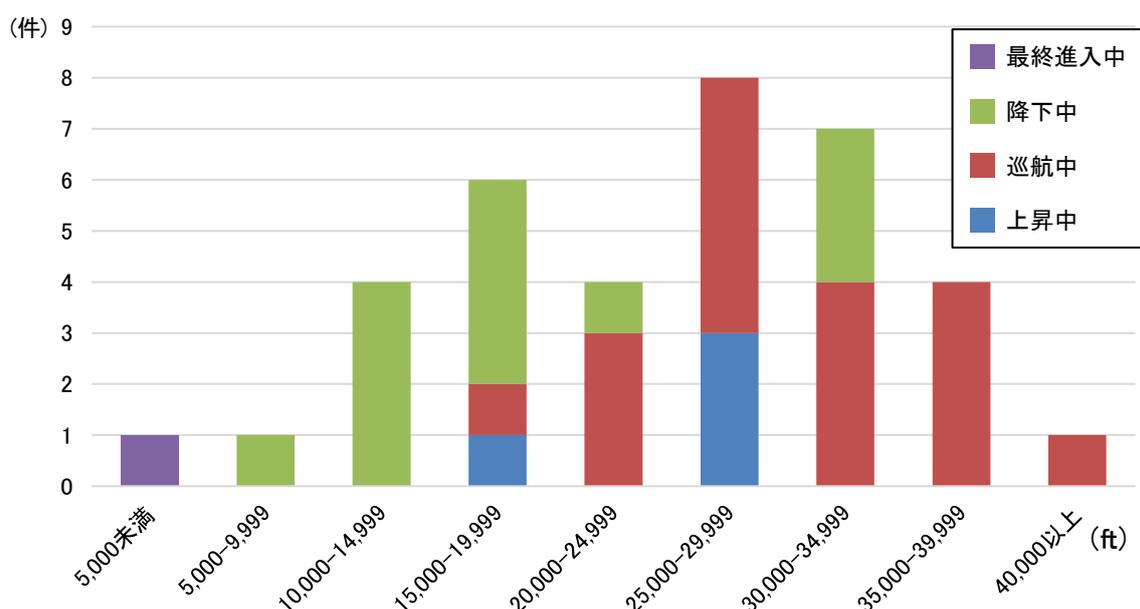
図 4 事故発生高度及び飛行の段階

機体動揺事故発生時の飛行高度を見ると 20,000ft 未満が 12 件で約 3 割、20,000ft 以上が 24 件で約 7 割となっており、25,000～29,999ft が 8 件で最多となっています。

また、飛行の段階では、乗客、客室乗務員ともシートベルトを着用していることが多い上昇中（4 件）や最終進入中（1 件）の事故は少なく、多くは巡航中（18 件）又は降下中（巡航高度変更のための降下を含む）（13 件）の事故となっています。巡航中は機内サービスが行われ乗客は化粧室を使用するために離席することもあり、また降下中は機内サービスの後片付けやシートベルトの着用の確認等の安全点検等のため、客室乗務員は離席していることが多いことが関係していると考えられます。（図 4 参照）

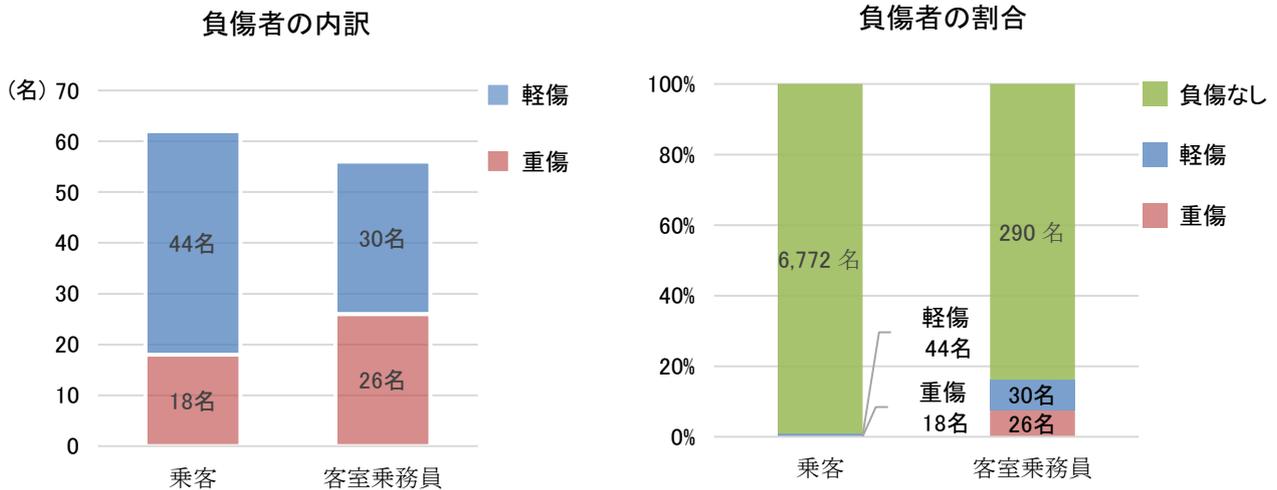
図5 負傷者の発生状況

負傷者の発生状況を見てみると、重傷者数は 44 名で、乗客 18 名、客室乗務員 26 名となっており、軽傷者を含めた負傷者数は 118 名で、乗客 62 名、客室乗務員 56 名となっています。機体動揺事故が発生した航空機の搭乗者総数に対する負傷者総数の割合を比較すると、客室乗務員（約 16.2%）は乗客（約 0.9%）に比べ負傷する割合が 18 倍高くなっています。

これは、前項と同様に、乗客は着席しシートベルトを締めているのが通常であるのに対し、客室乗務員はシートベルトサインが点灯している場合以外は、立って作業を行っていることが多く突然の揺れに対し防御姿勢が十分とれない状況にあることが多いためと考えられます。（図 5 参照）

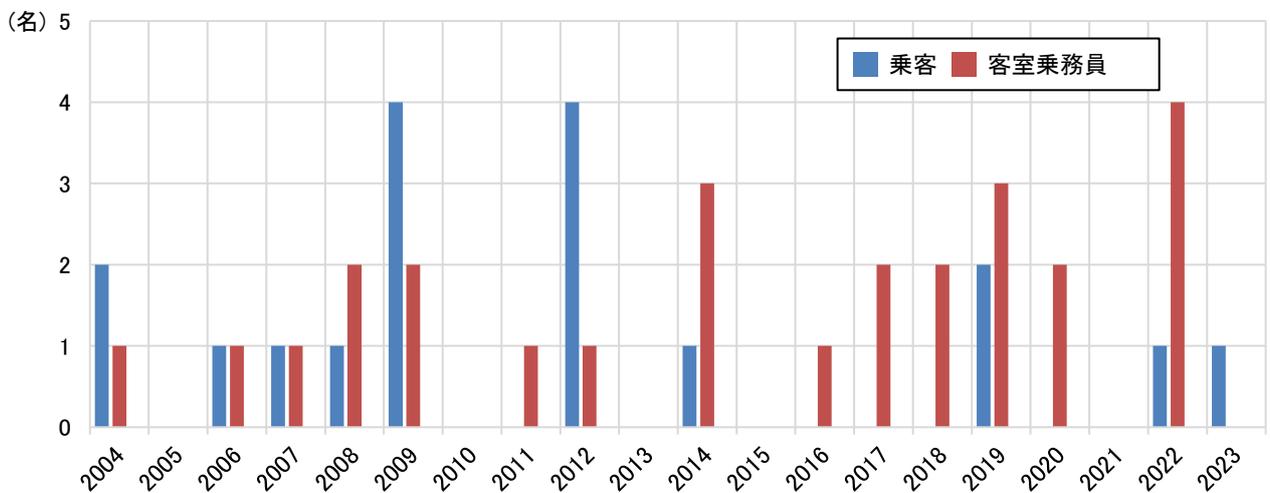
図6 重傷者数の推移

また、重傷者の発生傾向を見てみると、乗客の負傷はこの20年間で減少傾向にあるのに対し、客室乗務員の負傷は逆に増加傾向となっています。（図6参照）

この要因として、乗客については着席中も常時シートベルトを腰の低い位置で着用することを機内アナウンスにより呼びかける等の事故防止対策の効果が現れているものの、客室乗務員についてはその業務上すぐには着席できない場面も多くあることなどが関係しているものと考えられます。今後更に事故を減少させるためには、特に客室乗務員に対する対策に重点を置いて考える必要があります。

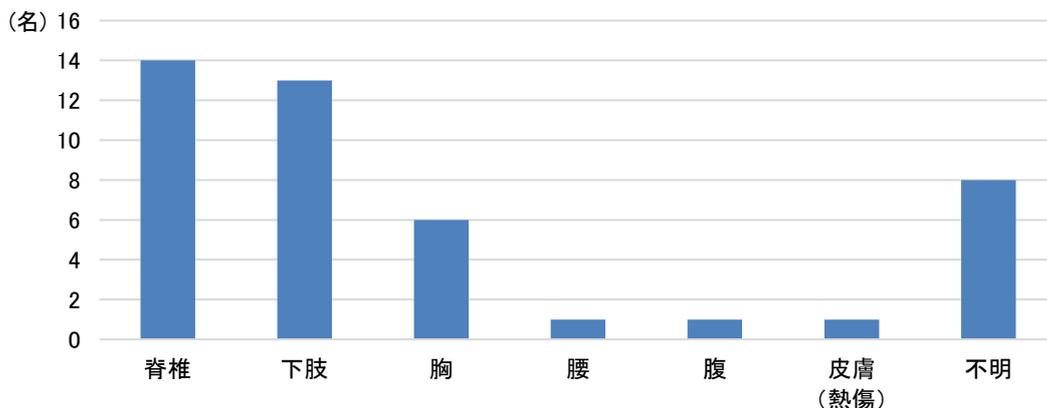
図7 機体動揺事故による負傷部位(熱傷以外は全て骨折)

次に、負傷部位について見てみると、脊椎骨折に関係するものが14名、次いで足等の下肢骨折に関係するものが13名となっています。（図7参照）

脊椎骨折は、機体が上下に動揺（縦揺れ）して、身体が浮き上がって落下した際にしりもちをつくような事故で多く発生している傾向が見られました。下肢骨折は、突然の揺れに対抗し踏ん張ったものの転倒し足首をぶついたり、大きな荷重に耐えきれずに骨折に至るような事例が見られます。

また、着席してシートベルトを締めていたものの、強い横揺れにより右脇腹を座席の肘掛けに打ち付けたことにより骨折した等、特殊な事例も見られます。

なお、熱傷は1件のみですが、これは、提供する飲み物の温度を低くしたり、揺れが予想される場合は温かい飲み物の提供を取りやめたりするなど、航空会社による熱傷防止対策が功を奏しているものと考えられます。

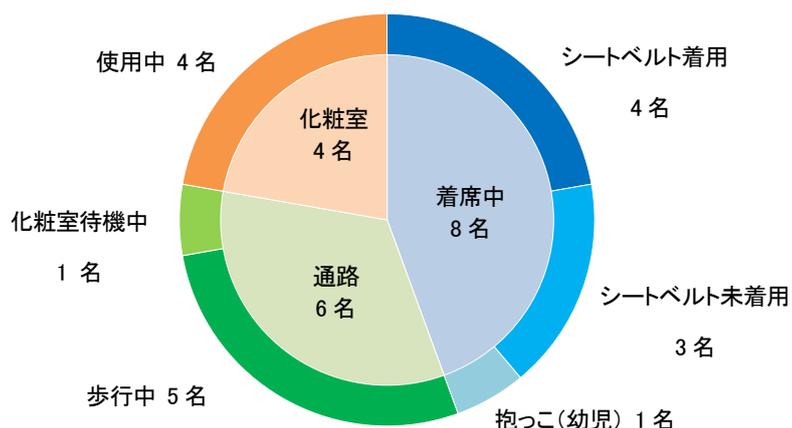
図8-1 負傷の状況及びシートベルトの着用状況(乗客)

まず、乗客の重傷者18名については、事故時に着席していた者が8名(約44%)、通路にいた者が6名(約33%)、化粧室にいた者が4名(約22%)でした。化粧室の利用中や通路の歩行中など座席を離れていてシートベルトを着用できない場所での事故が18名中10名(約56%)と半数以上を占めています。

また、着席していた8名のシートベルトの着用状況は、4名が着用、3名が未着用、1名がシートベルトを着用した母親に抱かれた幼児(こぼれたコーヒーにより熱傷)でした。(図8-1参照)

しかしながら、着用していた4名のうち2名は、締め方が緩い等着用方法が適切ではありませんでした。この状況を見ると、シートベルトを適正に着用することによる事故防止の効果は非常に大きいことがわかります。

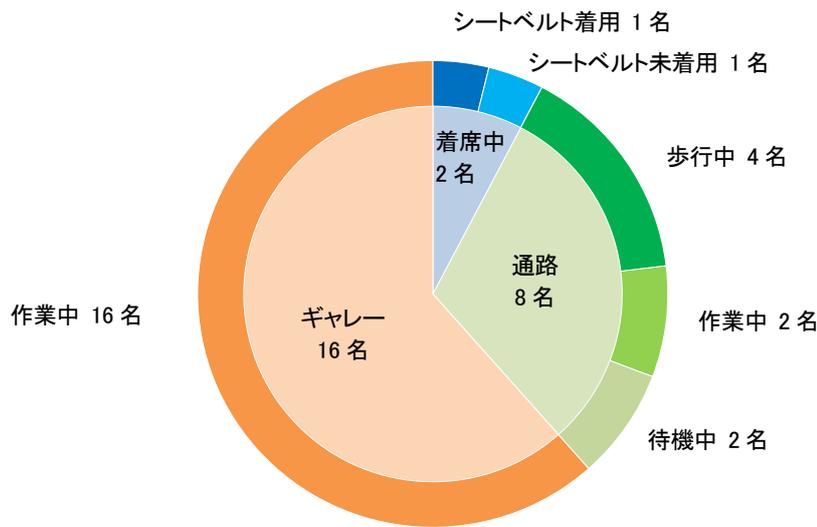
図 8-2 負傷の状況及びシートベルトの着用状況(客室乗務員)

次に、客室乗務員の重傷者26名については、事故時に着席していた者が2名(約8%)、通路にいた者が8名(約31%)、ギャレーにいた者が16名(約62%)でした。ギャレーや通路など、シートベルトを着用できない状態での事故が、26名中24名(約92%)とほとんどです。(図8-2参照)

着席中だった2名のうち、1名はシートベルトを着用していたものの前傾姿勢であったことが

関与した可能性が考えられ、もう1名は、客室の監視のため一時的にシートベルトを外した際の突然の揺れにより負傷しています。

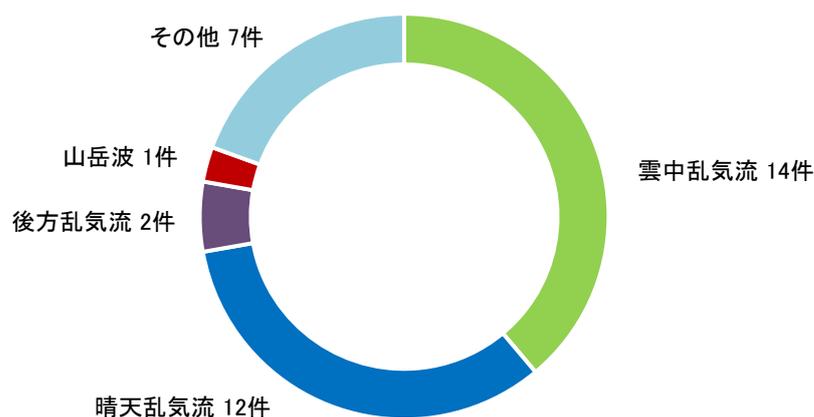
図 9 乱気流の分類

機体動揺事故といっても、その発生原因により様々なものがあります。36 件の事故を、国際民間航空機関（ICAO）、米国国家運輸安全委員会（NTSB）の統計資料の乱気流の分類項目によって分類しました。雲中乱気流（主として積乱雲等の対流雲の影響によるもの）と晴天乱気流（高高度において雲（上層雲を除く）のない空域において発生するもの）で全体の約 7 割を占めており、これら 2 つが主要な乱気流の要因であると言えます。（図 9 参照）

最も多いのは雲中乱気流で、14 件（約 39%）と全体の 3 分の 1 以上を占めています。航空機が降下中の事故が多く、対流雲を認識できない場合や、認識しつつも回避できずに対流雲に接近・進入して乱気流に遭遇するケースが多くなっています。対流雲が発達していた要因としては、台風や低気圧、梅雨前線や上空の寒気による不安定な大気の状態など様々です。

晴天乱気流も、12 件（約 33%）と雲中乱気流に近い件数が発生しています。巡航中の事故が多く、このうち 7 件は周辺に雲がない状況ですが、5 件は層状の雲の中又は下で発生しています。これらの事故のほとんどにジェット気流が関係しており、事故空域の近傍には、ジェット気流やジェットフロント（ジェット気流の前線帯）が存在していました。

そのほか、地形による山岳波や先行する航空機による後方乱気流、低層乱気流などによる事故も発生していますが、数は少なくなっています。

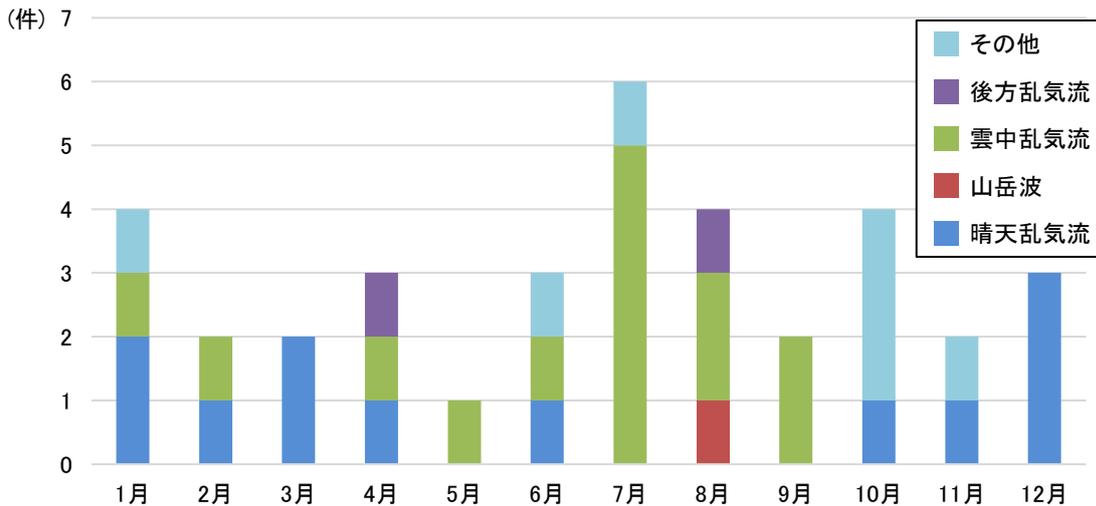
図 10 機体動揺事故月別発生状況

次に、発生原因の季節的な傾向を見てみます。7～9 月は雲中乱気流が多く、この時期の事故 12 件中 9 件（75%）を占めています。また、12～3 月は晴天乱気流が多く、この時期の事故 11 件中 8 件（約 73%）を占めていて、季節的な傾向が認められます。（図 10 参照）

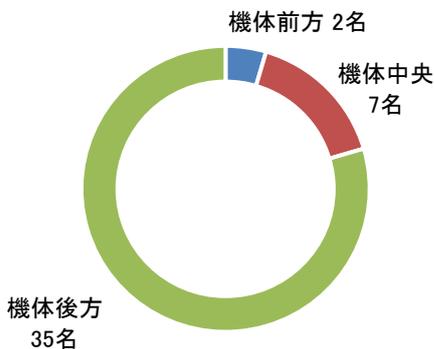
図 11 重傷者の機内位置

揺れの大きさは機体の特定の位置からの距離に左右されることから、一般的に、航空機の後方ほど揺れが大きいとされています。重傷者の発生場所は、機体後方が 35 名（約 80%）と 4 分 3 以上を占め、次いで機体中央が 7 名（約 16%）と多く、機体前方は 2 名（約 5%）のみとなっており、後方がより揺れやすいとされていることに合致したものとなっています。（図 11 参照）

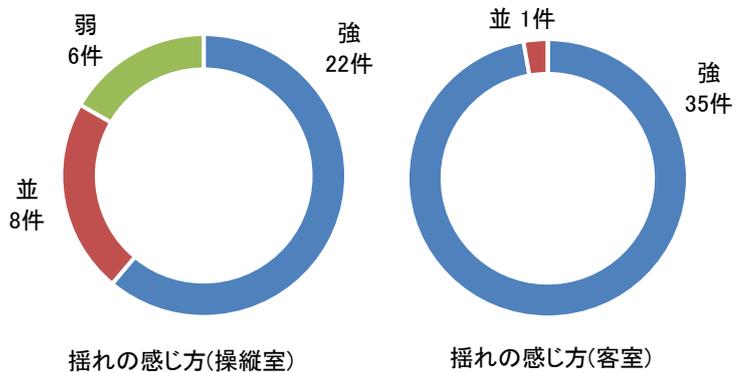
図 12 揺れの感じ方の比較

また、操縦室において運航乗務員が感じた揺れの大きさと、客室乗務員が客室で感じた揺れの大きさを比較したところ、事故が発生した際の操縦室では、36 件中 14 件（約 39%）と約 4 割は並以下の揺れと感じているのに対し、客室ではほとんどが強い揺れであったと感じています。これらの状況を見ると、操縦室は客室での揺れの状況を十分把握できずにシートベルトサインの点灯が遅れる可能性も考えられることから、情報の共有に当たっては操縦室から客室への一方通行ではなく、客室から操縦室に積極的に提供することも重要です。（図 12 参照）

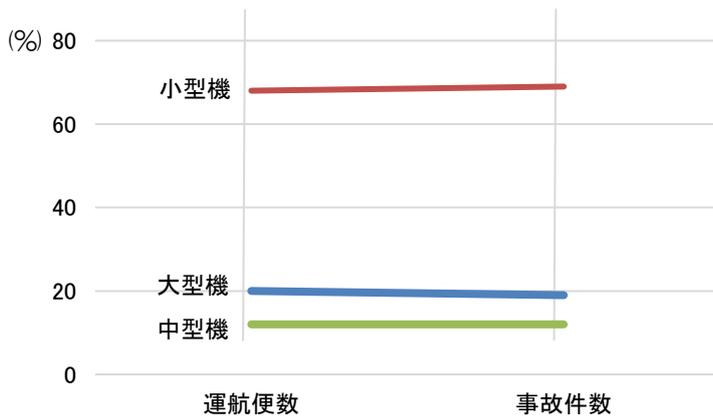
図 13 運航便数割合と事故件数割合の比較

次に、大型機を更に細分化し、機体の大きさによる事故の発生状況を比較しました。2016～2022 年における機体の大きさ別に見た運航便数の割合及び事故件数の割合を比較すると、（ボーイング式）B777、（エアバス式）A350 などの大型航空機（運航便数は約 20%、事故件数は約 19%）、B767、A330 などの中型航空機（運航便数は約 12%、事故件数は約 12%）、B737、A320 などの

小型航空機（運航便数は約 68%、事故件数は約 69%）となっており、機体の大きさによる事故の発生傾向に大きな違いは見られませんでした。（図 13 参照）

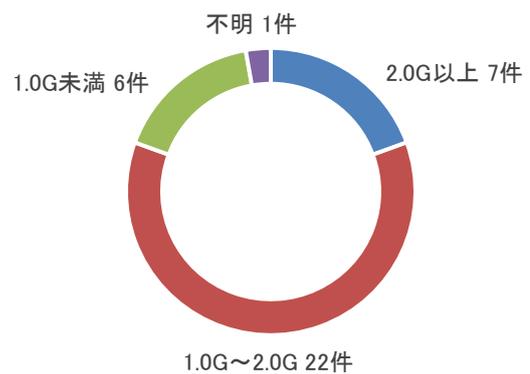
図 14 垂直加速度の変化量

また、飛行記録装置に記録された事故発生時の垂直加速度の変化量を見ると、1.0G 以上の事例が 29 件（約 81%）と全体の 8 割以上を占めているものの、振れが 1.0G 未満の場合でも事故は発生しています。そのほか横方向の加速度が関与している事例もありました。また、この変化量は図 12 で示した操縦室での揺れの感じ方との相関関係は見られるものの、事故に結びつくかどうかは、垂直加速度や水平加速度等の大きさ、変化量だけではなく、揺れた際の負傷者の姿勢や体勢、つかまる場所があるかどうか等周りの環境や、揺れた場合の対応を意識しているかどうか等も関わっているものと考えられます。（図 14 参照）

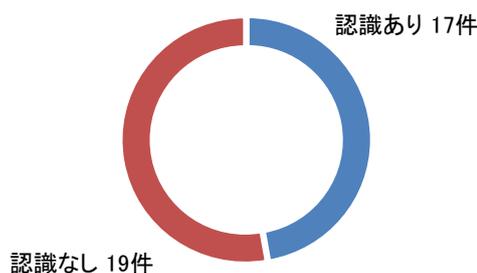
図 15 運航乗務員の認識

事故機の運航乗務員が、運航開始前を含め揺れの可能性を認識していたかどうかを確認したところ、大きな揺れの可能性を認識していたのは 36 件中 17 件（約 47%）で、約半数は大きな揺れを予想しないまま飛行を開始していたことが分かりました。（図 15 参照）これは、NTSB が行った乱気流に関する調査結果（「認識あり」が約 53%）とも近いものです。

このことから、運航開始前には気象解析による揺れの可能性の把握が、運航開始後には乗組員間や地上の運航管理者との間で揺れの予測や実況について速やかで確実な情報共有が大切なことがわかります。

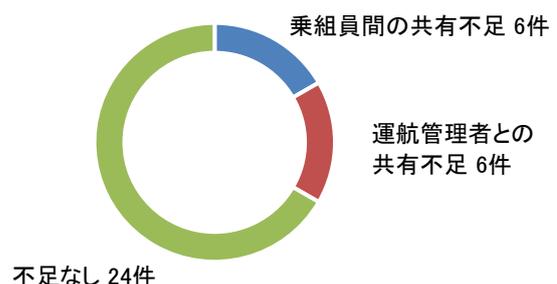
図 16 情報の共有状況

また、運航開始後に入手可能となった新しい情報も含め、機体動揺に関係する気象情報等が運航乗務員と運航管理者や客室乗務員の間で共有されていたかどうかについても、その不足が見られた事例が 3 分の 1 ありました。（図 16 参照）
