### 事例3

概要 C社所属エアバス式A320-214型は、2022年1月16日（日）、同社の定期便として、東京国際空港から北九州空港へ向けて飛行中、19時48分ごろ、岡山市上空FL280において機体が動揺して乗客1名が負傷した。晴天乱気流に遭遇し、シートベルト着用中の乗客が右脇腹を座席右側の肘掛けに打ち付け、負傷した。

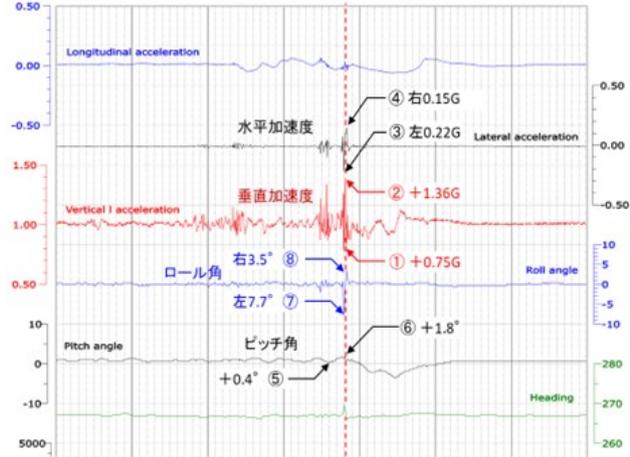
#### QAR の記録

垂直加速度は+0.75G から+1.36G の間で変化し水平加速度は左に 0.22G から右 0.15G の間で変化していた。同機の動揺は、毎時大気解析図に鉛直シア一域が示されていたこと及び雲がなかったことから、ジェット気流の影響により発生した晴天乱気流に遭遇したことによるものと考えられる。

同座席の肘掛けは座面から 20cm 高さであり、比較的小柄な者だと脇腹付近の高さとなる。同乗客は、シートベルト着用サインが消灯されても、飛行中は常時シートベルトを着用して着席していたが、同機の水平加速度（左 0.22G から右 0.15G）、ロール角（左 7.7° から右 3.5°）の変化及びロールレート（4.5°/秒）の状況に照らすと、同乗客は、同機の機体が動揺した際に、身体が左から右に振られ、右脇腹を座席右側の肘掛けに打ち付け、第9肋骨骨折に至ったものと考えられる。
