### 第3章 機体動揺事故の事例及び分析

#### 1. 事故事例紹介

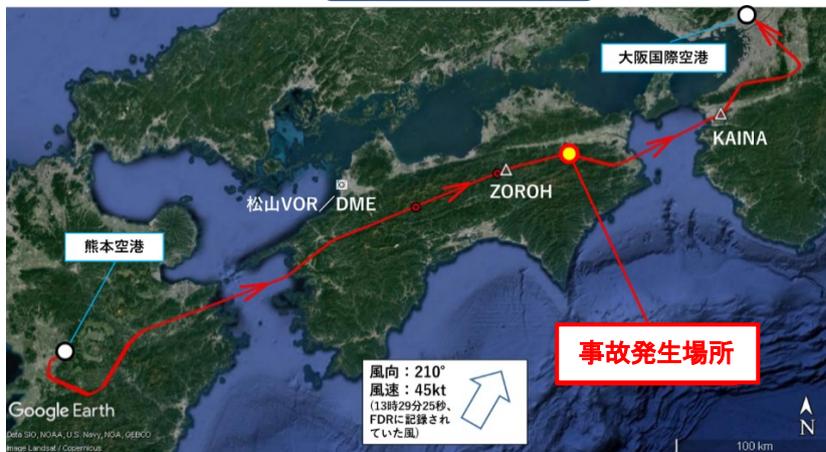
推定飛行経路図

概要 A社所属ボンバルディア式DHC-8-402型は、2022年6月25日（土）、同社の定期便として、熊本空港から大阪国際空港へ向けて飛行中、17時35分、対流雲による気流のじょう乱に遭遇し機体が大きく動揺したため、客室乗務員1名が重傷を負った。

原因：本事故は、同機が、ベルトサイン消灯中に対流雲による気流のじょう乱に遭遇し大きく動揺したため、機体後部にあるギャレーでしゃがんで作業をしていた客室乗務員の身体が宙に浮き、体勢を崩した状態で床に落下し、負傷したものと推定される。同機が対流雲による気流のじょう乱に遭遇したことについては、機上気象レーダーに表示された対流雲からの回避操作が十分ではなかったことに加え、機上気象レーダーでは覚知することが困難な発達途上の対流雲があった可能性もあり、これらから適切な距離を確保することができなかった可能性が考えられる。

運航乗務員は、変針することによりエコーを避けることができると考えたこと、及び乗客のニーズを考慮したことから、大きな縦揺れに遭遇するまでベルトサインを消灯したままにしていたものと考えられる。運航乗務員は、ベルトサインの運用について、機体が動揺する可能性がある場合には、より安全サイドに立って判断することが望ましい。

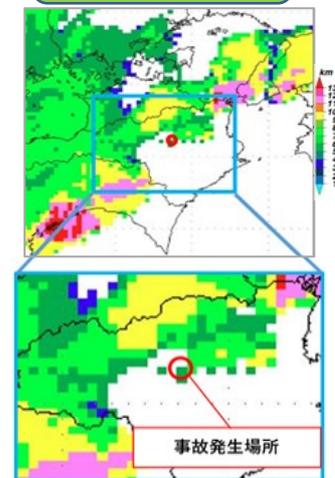
レーダー合成図  
(エコー頂高度)

レーダー合成図（エコー頂高度）から、事故発生場所付近には、雲頂高度 5km（16,403ft）から 6km（19,685ft）の高さまで発達した対流雲が存在していたものと推定される。

FDR の記録には、13 時 29 分 08 秒から約 12 秒間に垂直加速度が+0.2G から+2.1G の間で変化したことが記録されており、このとき同機は、発達した対流雲の直近を飛行していたものと考えられ、対流雲による気流のじょう乱に遭遇して同機は大きく動揺したものと考えられる。

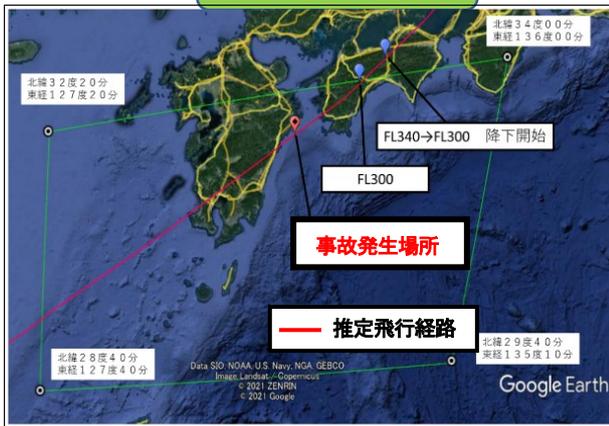
### 推定飛行経路図

**概要** B社所属エアバス式A320-232型機は、2019年12月25日（水）、同社の定期便として、函館空港から台湾桃園国際空港へ向けて飛行中、16時12分ころ、ジェット気流付近のウィンドシアーに遭遇して機体が大きく動揺して客室乗務員1名が重傷を、乗客1名及び客室乗務員2名が軽傷を負った。

事故発生場所付近では上層雲のトランスバースライン及び鉛直シアー域が観測されていることから、ジェット気流に沿って強いウィンドシアーが存在していたものと推定される。同機はこのウィンドシアーに遭遇したことにより大きく動揺したものと推定される。この動揺により、客室後方から前方のジャンプシートに戻るため通路を移動しようとしていた前任客室乗務員が転倒して右足首を骨折したものと推定される。

**原因**：本事故は、同機がジェット気流付近のウィンドシアーに遭遇して大きく動揺したため客室通路を移動中であつた客室乗務員が転倒し、重傷を負ったものと推定される。

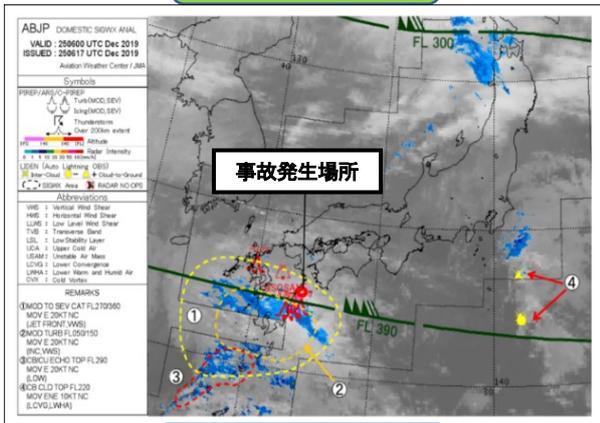
### 国内悪天解析図

運航乗務員は、飛行前に確認した気象データ、機上気象レーダーの表示及び機上気象報告によって、乱気流に遭遇することはあってもそれほど強い乱気流に遭遇することはないと予測していたものと考えられる。しかし、14時00分に気象庁から発出されたシグメット情報を入手できていれば、運航乗務員が飛行高度及び飛行経路の変更並びにシートベルト着用及び客室へ安全情報提供の要否及びタイミングについて先行的に判断するために有用であったものと考えられる。

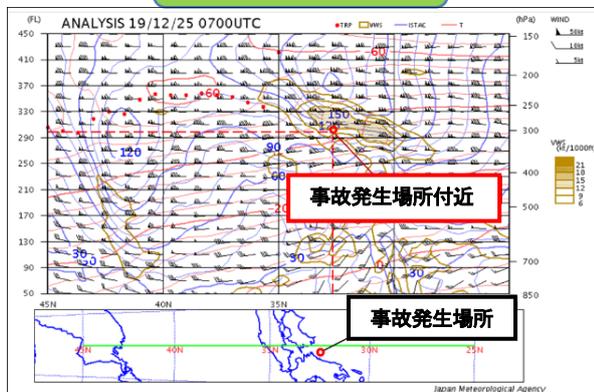
### 毎時大気解析図

オペレーションコントロールセンター（OCC）は、気象庁が14時00分に発出したシグメット情報を入手していなかったものと考えられる。シグメット情報は、運航の安全に係る重要な天候の変化等に関する情報であるので、OCCがその情報を適時的に取得し、運航乗務員に対して適宜提供することが、同様の事故を防ぐ上で有用であるものと考えられる。

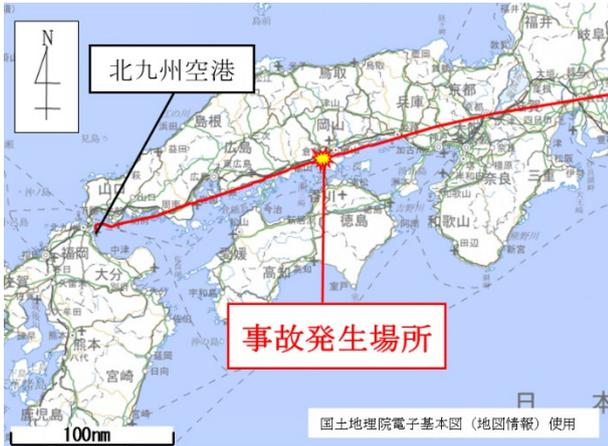
#### 推定飛行経路図

概要 C社所属エアバス式A320-214型は、2022年1月16日（日）、同社の定期便として、東京国際空港から北九州空港へ向けて飛行中、19時48分ごろ、岡山市上空FL280において機体が動揺して乗客1名が負傷した。晴天乱気流に遭遇し、シートベルト着用中の乗客が右脇腹を座席右側の肘掛けに打ち付け、負傷した。

原因：本事故は、同機が、ジェット気流の影響によって発生した晴天乱気流に遭遇した際、機体が左方向に動揺したため、乗客が右脇腹を座席右側の肘掛けに打ち付けられ、重傷を負ったものと考えられる。

➤客室乗務員においては、乗客の更なる安全のために、着席中は常時、シートベルトを腰の低い位置で緩みのないように着用するよう、乗客に対して周知すること及び客室乗務員は乗客の体形等に気を配りながらシートベルトの適切な着用をよく確認することが望ましい。

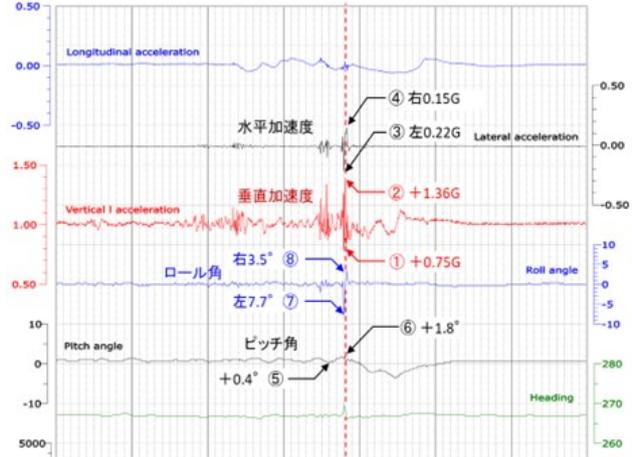
#### QAR の記録

垂直加速度は+0.75G から+1.36G の間で変化し水平加速度は左に 0.22G から右 0.15G の間で変化していた。同機の動揺は、毎時大気解析図に鉛直シア一域が示されていたこと及び雲がなかったことから、ジェット気流の影響により発生した晴天乱気流に遭遇したことによるものと考えられる。

同座席の肘掛けは座面から20cm高さであり、比較的小柄な者だと脇腹付近の高さとなる。同乗客は、シートベルト着用サインが消灯されても、飛行中は常時シートベルトを着用して着席していたが、同機の水平加速度（左0.22Gから右0.15G）、ロール角（左7.7°から右3.5°）の変化及びロールレート（4.5°/秒）の状況に照らすと、同乗客は、同機の機体が動揺した際に、身体が左から右に振られ、右脇腹を座席右側の肘掛けに打ち付け、第9肋骨骨折に至ったものと考えられる。
