## 航空事故分析集

### ～ 飛行中の突然の揺れに備えて ～

## 機体動揺による事故の防止に向けて

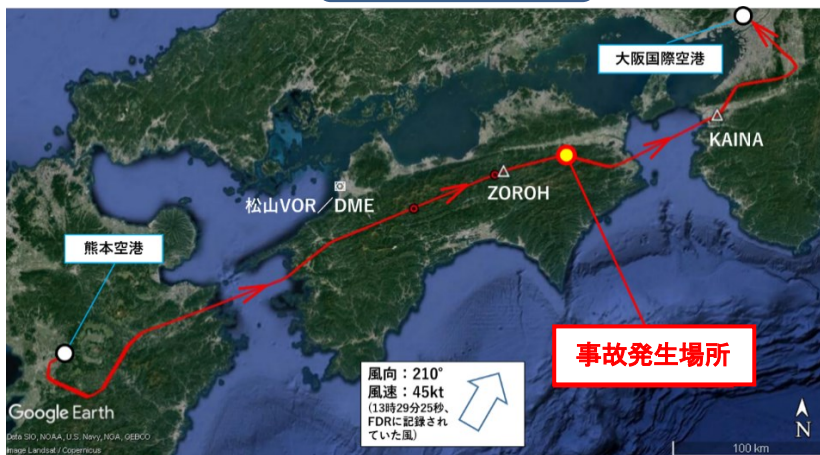
推定飛行経路図

概要 A社所属ボンバルディア式DHC-8-402型は、2022年6月25日（土）、同社の定期便として、熊本空港から大阪国際空港へ向けて飛行中、17時35分、対流雲による気流のじょう乱に遭遇し機体が大きく動揺したため、客室乗務員1名が重傷を負った。

原因：本事故は、同機が、ベルトサイン消灯中に対流雲による気流のじょう乱に遭遇し大きく動揺したため、機体後部にあるギャレーでしゃがんで作業をしていた客室乗務員の身体が宙に浮き、体勢を崩した状態で床に落下し、負傷したものと推定される。同機が対流雲による気流のじょう乱に遭遇したことについては、機上気象レーダーに表示された対流雲からの回避操作が十分ではなかったことに加え、機上気象レーダーでは覚知することが困難な発達途上の対流雲があった可能性もあり、これらから適切な距離を確保することができなかった可能性が考えられる。

運航乗務員は、変針することによりエコーを避けることができると考えたこと、及び乗客のニーズを考慮したことから、大きな縦揺れに遭遇するまでベルトサインを消灯したままにしていたものと考えられる。運航乗務員は、ベルトサインの運用について、機体が動揺する可能性がある場合には、より安全サイドに立って判断することが望ましい。

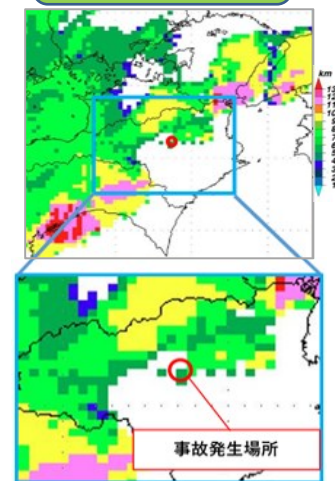
レーダー合成図 (エコー頂高度)

レーダー合成図（エコー頂高度）から、事故発生場所付近には、雲頂高度5km（16,403ft）から6km（19,685ft）の高さまで発達した対流雲が存在していたものと推定される。

FDRの記録には、13時29分08秒から約12秒間に垂直加速度が+0.2Gから+2.1Gの間で変化したことが記録されており、このとき同機は、発達した対流雲の直近を飛行していたものと考えられ、対流雲による気流のじょう乱に遭遇して同機は大きく動揺したものと考えられる。

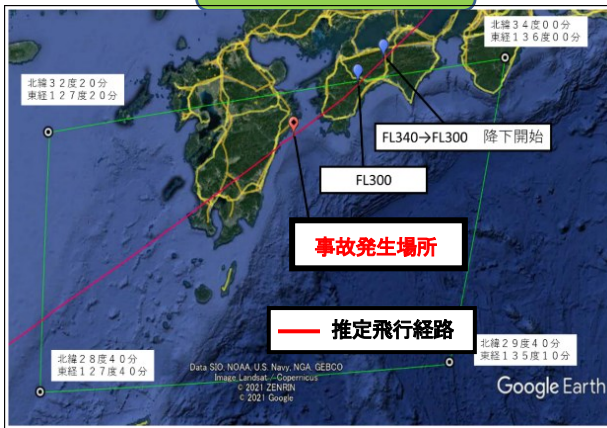
### 推定飛行経路図

**概要** B社所属エアバス式A320-232型機は、2019年12月25日（水）、同社の定期便として、函館空港から台湾桃園国際空港へ向けて飛行中、16時12分ころ、ジェット気流付近のウィンドシアーに遭遇して機体が大きく動揺して客室乗務員1名が重傷を、乗客1名及び客室乗務員2名が軽傷を負った。

**原因**：本事故は、同機がジェット気流付近のウィンドシアーに遭遇して大きく動揺したため客室通路を移動中であつた客室乗務員が転倒し、重傷を負ったものと推定される。

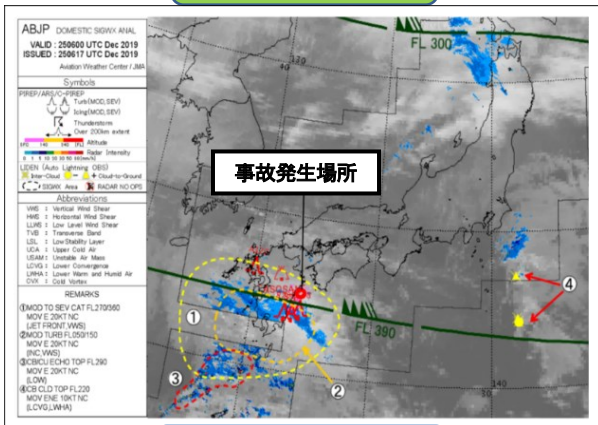
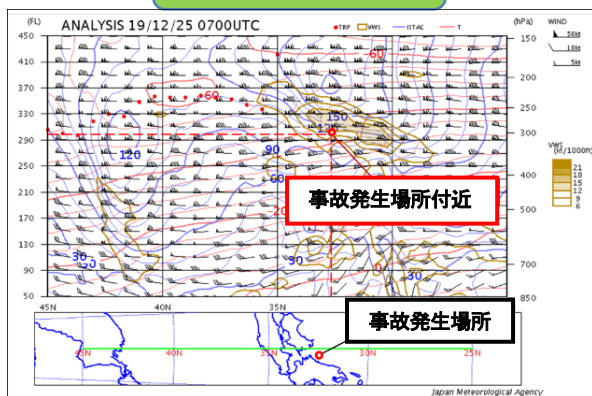
事故発生場所付近では上層雲のトランスバースライン及び鉛直シアー域が観測されていることから、ジェット気流に沿って強いウィンドシアーが存在していたものと推定される。同機はこのウィンドシアーに遭遇したことにより大きく動揺したものと推定される。この動揺により、客室後方から前方のジャンプシートに戻るため通路を移動しようとしていた前任客室乗務員が転倒して右足首を骨折したものと推定される。

オペレーションコントロールセンター（OCC）は、気象庁が14時00分に発出したシグメット情報を入手していなかったものと考えられる。シグメット情報は、運航の安全に係る重要な天候の変化等に関する情報であるので、OCCがその情報を適時的に取得し、運航乗務員に対して適宜提供することが、同様の事故を防ぐ上で有用であるものと考えられる。

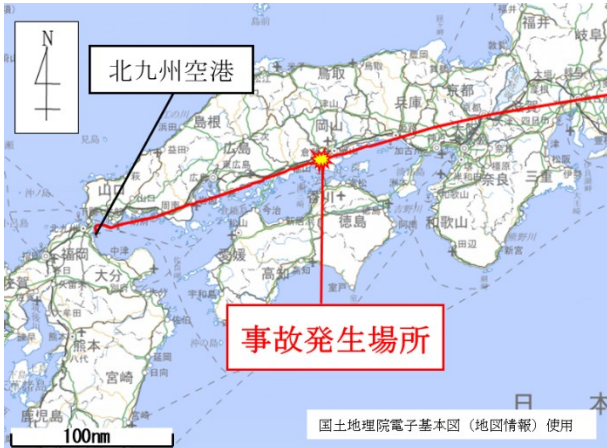
#### 推定飛行経路図

概要 C社所属エアバス式A320-214型は、2022年1月16日（日）、同社の定期便として、東京国際空港から北九州空港へ向けて飛行中、19時48分ごろ、岡山市上空FL280において機体が動揺して乗客1名が負傷した。晴天乱気流に遭遇し、シートベルト着用中の乗客が右脇腹を座席右側の肘掛けに打ち付け、負傷した。

原因：本事故は、同機が、ジェット気流の影響によって発生した晴天乱気流に遭遇した際、機体が左方向に動揺したため、乗客が右脇腹を座席右側の肘掛けに打ち付けられ、重傷を負ったものと考えられる。

➤客室乗務員においては、乗客の更なる安全のために、着席中は常時、シートベルトを腰の低い位置で緩みのないように着用するよう、乗客に対して周知すること及び客室乗務員は乗客の体形等に気を配りながらシートベルトの適切な着用をよく確認することが望ましい。

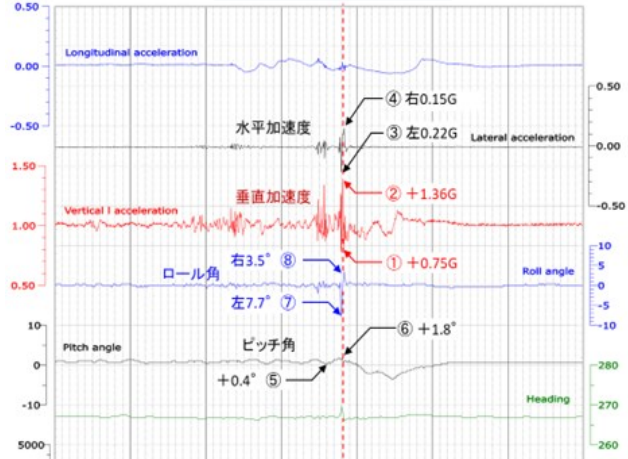
#### QAR の記録

垂直加速度は+0.75G から+1.36G の間で変化し水平加速度は左に0.22G から右0.15G の間で変化していた。同機の動揺は、毎時大気解析図に鉛直シア一域が示されていたこと及び雲がなかったことから、ジェット気流の影響により発生した晴天乱気流に遭遇したことによるものと考えられる。

同座席の肘掛けは座面から20cm高さであり、比較的小柄な者だと脇腹付近の高さとなる。同乗客は、シートベルト着用サインが消灯されても、飛行中は常時シートベルトを着用して着席していたが、同機の水平加速度（左0.22Gから右0.15G）、ロール角（左7.7°から右3.5°）の変化及びロールレート（4.5°/秒）の状況に照らすと、同乗客は、同機の機体が動揺した際に、身体が左から右に振られ、右脇腹を座席右側の肘掛けに打ち付け、第9肋骨骨折に至ったものと考えられる。
