## 4. 事故事例紹介

### 1. 運航海域の岩礁位置を把握していなかったため乗揚・沈没に至った事例

不慣れな海域での運航に当たり、事前の水路調査を行わず、岩礁の存在位置を把握しないまま、航行中に当初の航海計画を変更し、浅所にある干出岩に乗り揚げた後に沈没したもの。

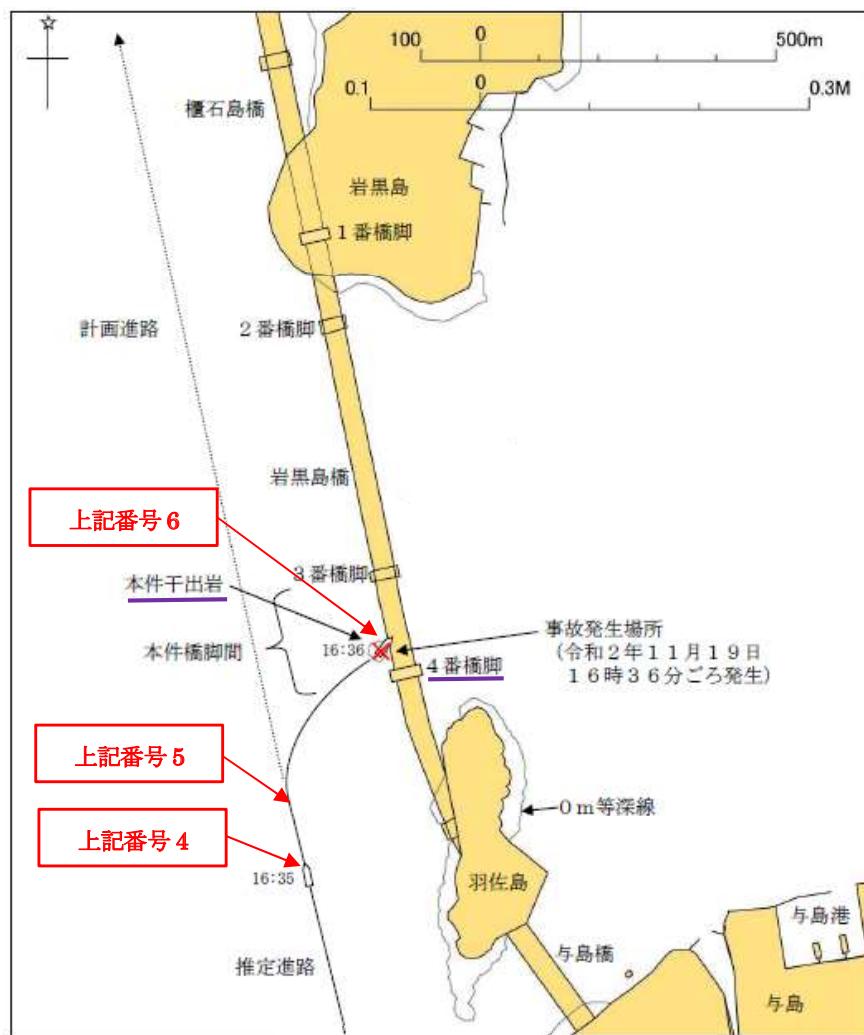
図 18 - 事故海域周辺図

4. 同日 16 時 35 分過ぎ、与島北方の羽佐島西側を航行中、引率教員が児童に対し、船首右舷方向にある岩黒島の説明を行っていたことから、船長が自らの判断で当初の航海計画を変更し、瀬戸大橋（岩黒島橋）の下を通過して、岩黒島東方に向けることにした。
5. 船長は、岩黒島東方へ向かうに当たり、岩黒島橋の 2 番橋脚と 3 番橋脚の間を通過することが通常と認識していたものの、3 番橋脚と 4 番橋脚の間を通過する漁船を過去に 2~3 回見た経験から、3 番橋脚と 4 番橋脚の間を通過し、岩黒島東方に向けた直行進路を取ることにした。
6. 岩黒島東方に向けた直行進路を取るため、船長が右舵を取って、4 番橋脚寄りに北東方へ航行中、旅客船 A は東流約 1.7 ノットの潮流に圧流され、16 時 36 分ごろ、4 番橋脚近傍の干出岩（俗称「オソワイ」。水面高さ約 2.0m）に乗り揚げた。
7. 旅客船 A は干出岩に乗り揚後、左舷船尾の船底部破口からの浸水により横転し、17 時 20 分ごろから、付近を航行中の漁船に曳航されたが、小与島北東方沖で 17 時 25 分ごろ沈没した。
8. なお、旅客（うち 4 名負傷）及び乗員は救命胴衣を着用し、海上、又は船上で救助を待っていたが、17 時 20 分ごろまでに、付近を航行中の漁船及び巡視艇によって全員救助された。

参考までに、**事故海域周辺での事実関係 4~6 を地図上に番号で示す**と、以下のとおりです。

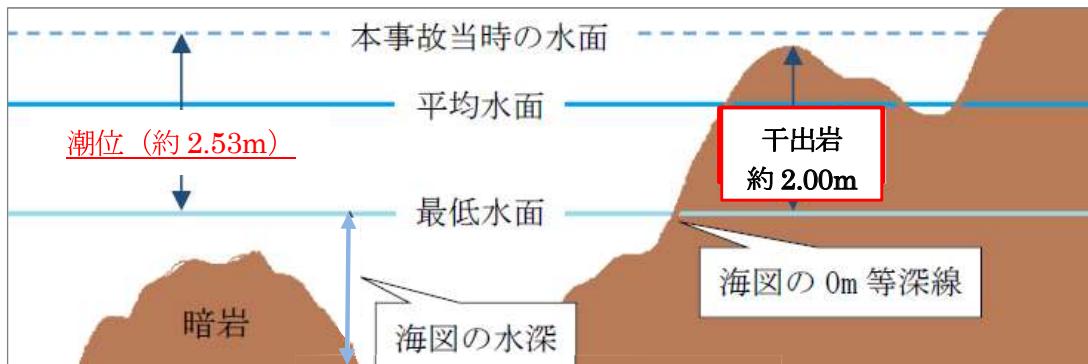
図 19 - 干出岩乗揚時における潮汐状況概要

事故当時、海図の水深基準面となる最低水面からの**潮位は約 2.53m**であり、また、干出岩は最低水面からの露出高さが約 2.00m であるところ、このときの潮位においては水没していました。よって、**水面から干出岩頂部までの深さは約 0.5m**になっていました。

旅客船 A は事故当時に**船首喫水 約 0.90m・船尾喫水 約 1.38m**であったことから、海面下約 0.5m にある干出岩の直上を安全に通過できなかったことが読み取れます。
