## 船舶事故分析集

### 小型旅客船の重大事故防止に向けて ～運航海域の特性をつかんでいますか～

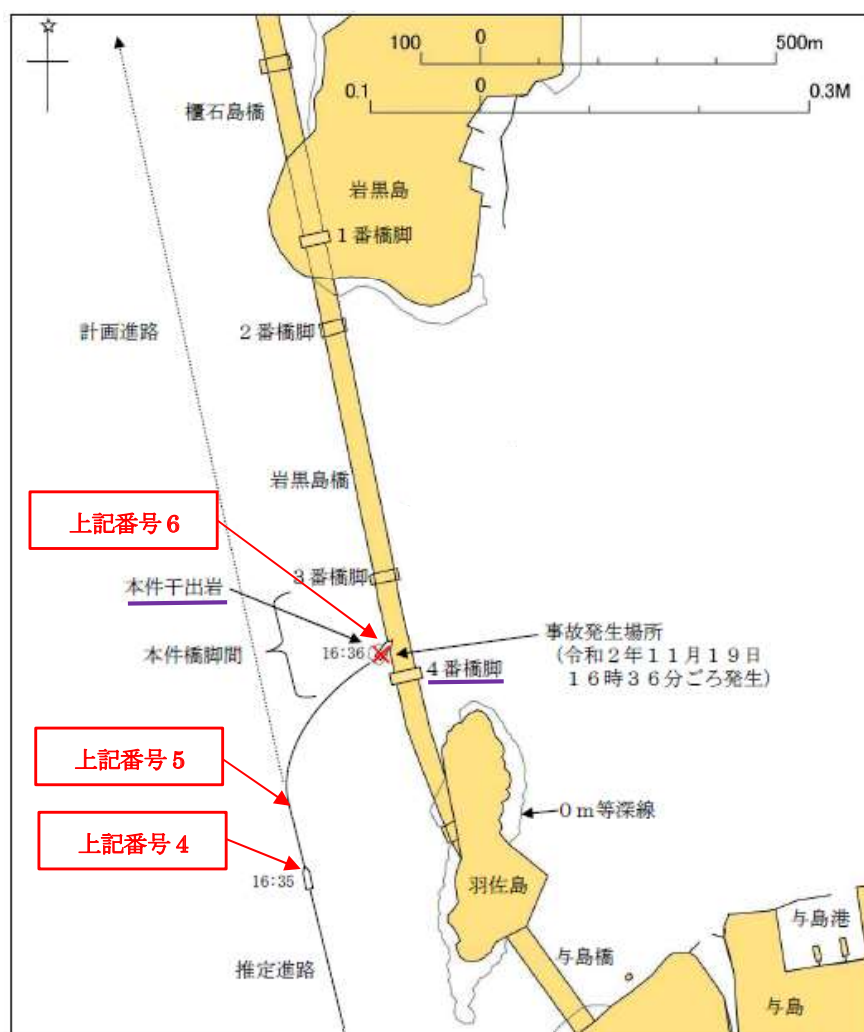
図 18 - 事故海域周辺図

4. 同日 16 時 35 分過ぎ、与島北方の羽佐島西側を航行中、引率教員が児童に対し、船首右舷方向にある岩黒島の説明を行っていたことから、船長が自らの判断で**当初の航海計画を変更**し、瀬戸大橋（岩黒島橋）の下を通過して、岩黒島東方に向けることにした。
5. 船長は、岩黒島東方へ向かうに当たり、岩黒島橋の 2 番橋脚と 3 番橋脚の間を通過することが通常と認識していたものの、3 番橋脚と 4 番橋脚の間を通過する漁船を過去に 2～3 回見た経験から、3 番橋脚と 4 番橋脚の間を通過し、岩黒島東方に向けた**直行進路**を取ることにした。
6. 岩黒島東方に向けた直行進路を取るため、船長が右舵を取って、4 番橋脚寄りに北東方へ航行中、旅客船 A は**東流約 1.7 ノットの潮流に圧流**され、16 時 36 分ごろ、4 番橋脚近傍の**干出岩（俗称「オソワイ」。水面高さ約 2.0m）に乗り揚げた**。
7. 旅客船 A は干出岩に乗揚後、左舷船尾の船底部破口からの**浸水**により横転し、17 時 20 分ごろから、付近を航行中の漁船に曳航されたが、小与島北東方沖で 17 時 25 分ごろ**沈没**した。
8. なお、旅客（うち 4 名負傷）及び乗員は救命胴衣を着用し、海上、又は船上で救助を待っていたが、17 時 20 分ごろまでに、付近を航行中の漁船及び巡視艇によって全員救助された。

参考までに、**事故海域周辺での事実関係 4～6 を地図上に番号で示す**と、以下のとおりです。

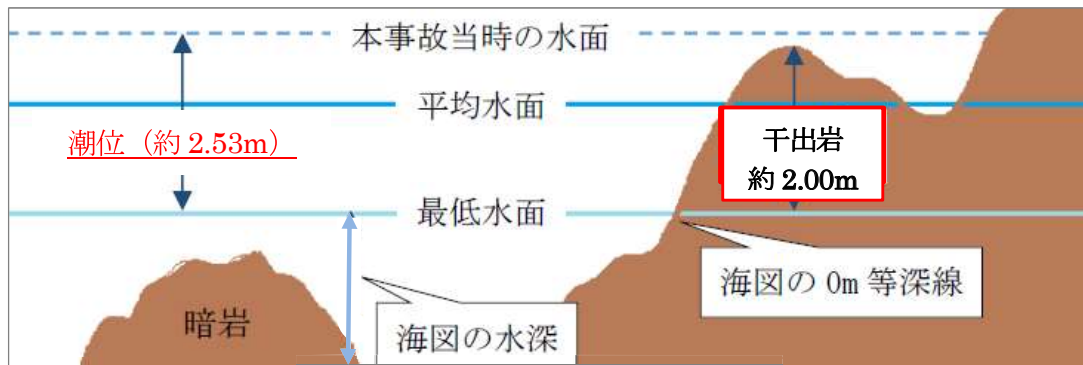
図 19 - 干出岩乗揚時における潮汐状況概要

事故当時、海図の水深基準面となる最低水面からの潮位は約 2.53m であり、また、干出岩は最低水面からの露出高さが約 2.00m であるところ、このときの潮位においては水没していました。よって、水面から干出岩頂部までの深さは約 0.5m になっていました。

旅客船 A は事故当時に船首喫水 約 0.90m・船尾喫水 約 1.38m であったことから、海面下約 0.5m にある干出岩の直上を安全に通過できなかったことが読み取れます。

- 発航前には、海図などの水路図誌による航行予定水域の水路調査を行い、航行に支障のある障害物等の位置を把握した上、航海計画を立てて航行すること
- 航海用電子参考図（new pec）等の情報のみでは、干出岩等の障害物や実際の海岸線など、海域の特徴に関する詳細な情報を得られない場合があることに留意すること
- 水路調査を行っていない場合は、急な思い付きでむやみに航行予定経路を変更しないこと
- 航行水域の状況を判別できる詳細表示とした GPS プロッター等を適切に活用して、船位の確認を行うこと
- 安全管理規程に定められている避険線等を記入した海図を船内等に備え付けておくこと
- 安全統括管理者は、安全管理規程及び関係法令に係る安全教育を定期的実施すること

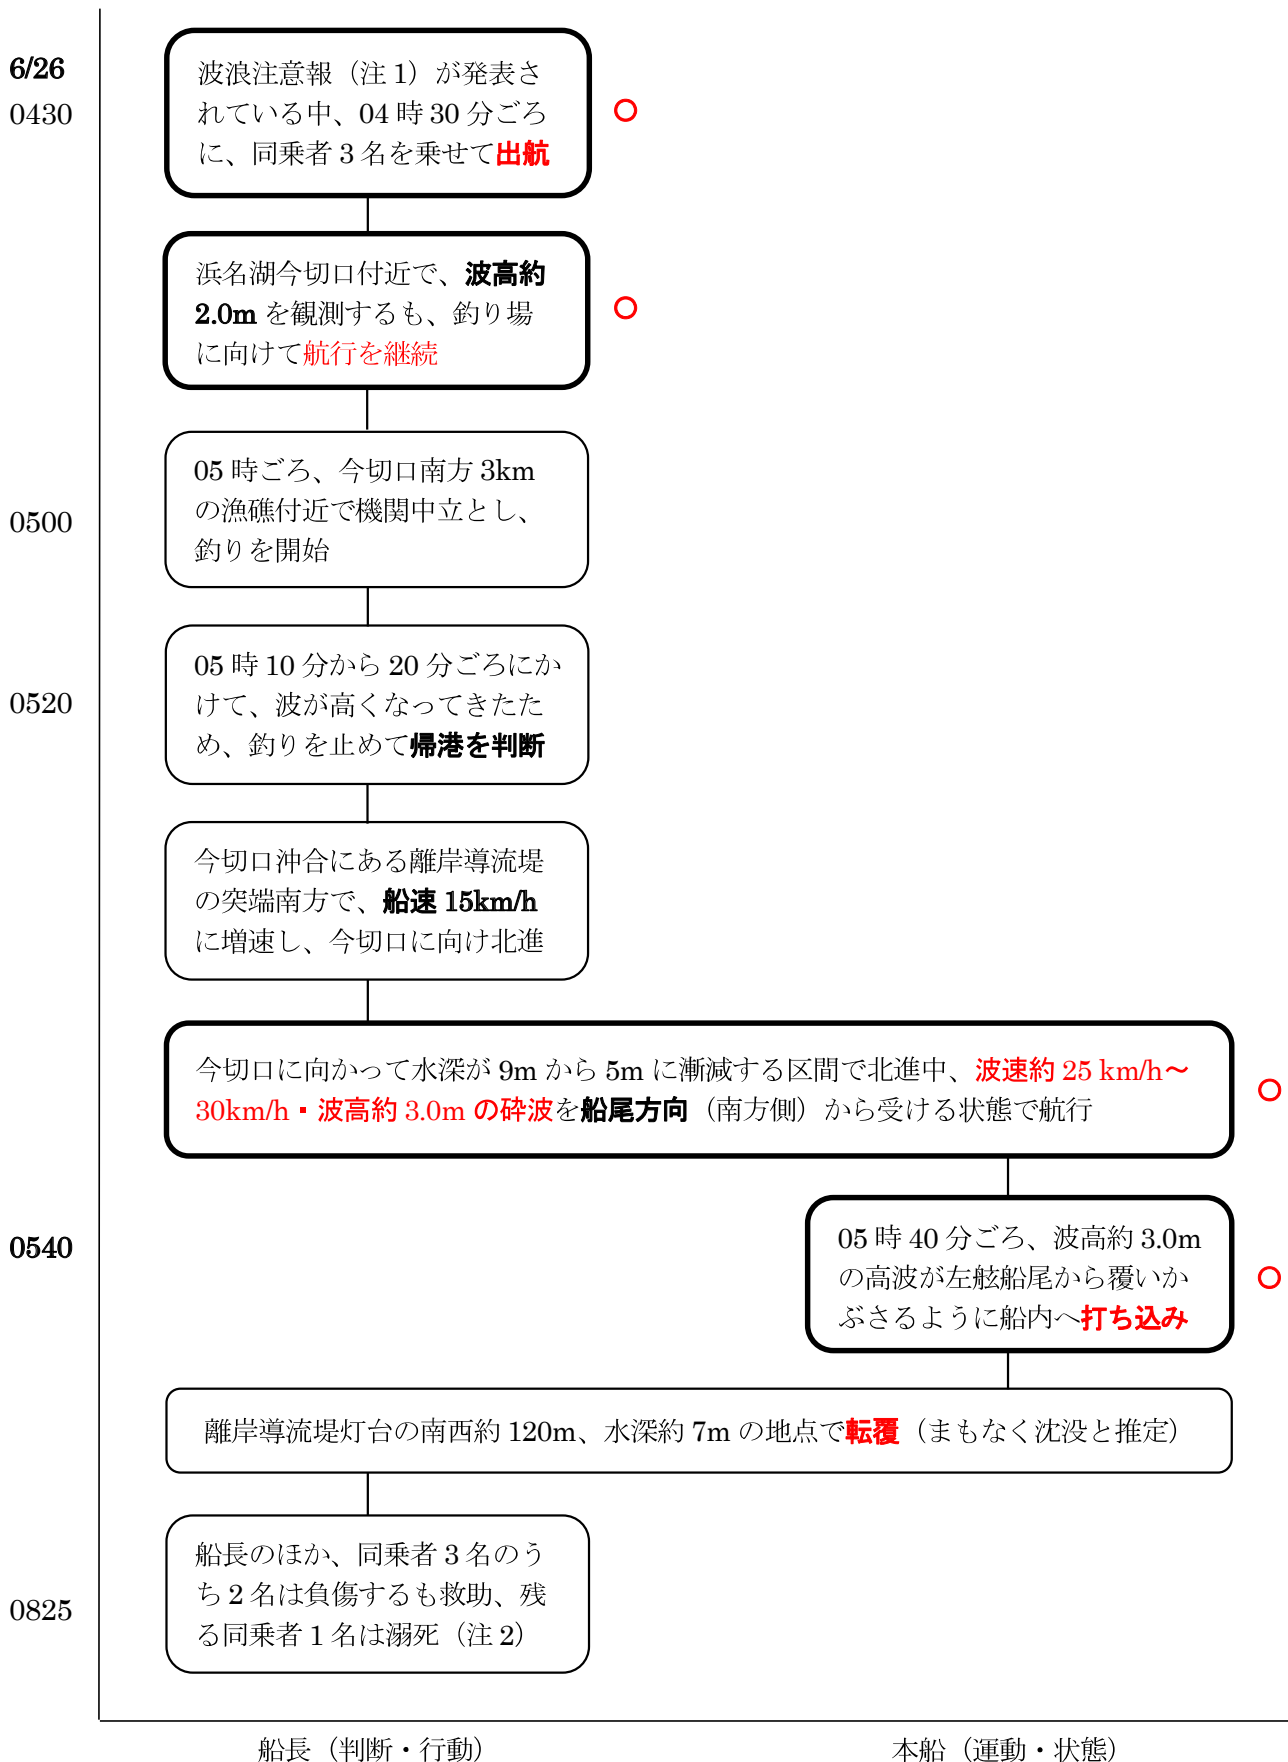
注1：平成23年6月26日02時42分、静岡地方気象台が浜松市南部（遠州南）を対象に発表した波浪注意報は、波高3.0mの風浪及びうねりが27日未明にかけて以後も続くとの内容であった。

注2：本船転覆時に落水し溺死した同乗者は、暴露甲板上にいた際、救命胴衣を着用していなかった。

なお、VTA分析において、太枠で囲まれたボックスは、事故に関連した**事象・判断・行動**に通常とは異なる逸脱があった「**変動要因**」を示します（※ 本件を扱った図では、① 波浪注意報が発表されている中で発航 [判断]、② 今切口付近で波高約 2mを観測するも、航行を継続 [行動]、③ 波速約 25 km/h～30km/h・波高約 3.0mの碎波を船尾方向から受けて航行 [行動]、④ 左舷船尾から高波の打ち込みを受けたこと [事象]が該当します。）
