濃霧のため視界制限状態となった関門第2航路北西口付近において、南進中の貨物船同士が衝突した事例

概要：貨物船A船は、大韓民国釜山港から関門港下関区に向けて航行中、貨物船B船は、大韓民国光陽港から名古屋港に向けて航行中、一方、C船は関門第2航路を北進して安瀬航路に向かう予定で航行中、平成20年5月27日07時08分ごろ、関門第2航路北西口で、A船とB船が衝突した。衝突の結果、A船には、船首部に損傷が生じ、B船には、左舷船首部水面下に損傷が生じたが、両船とも死傷者はいなかった。

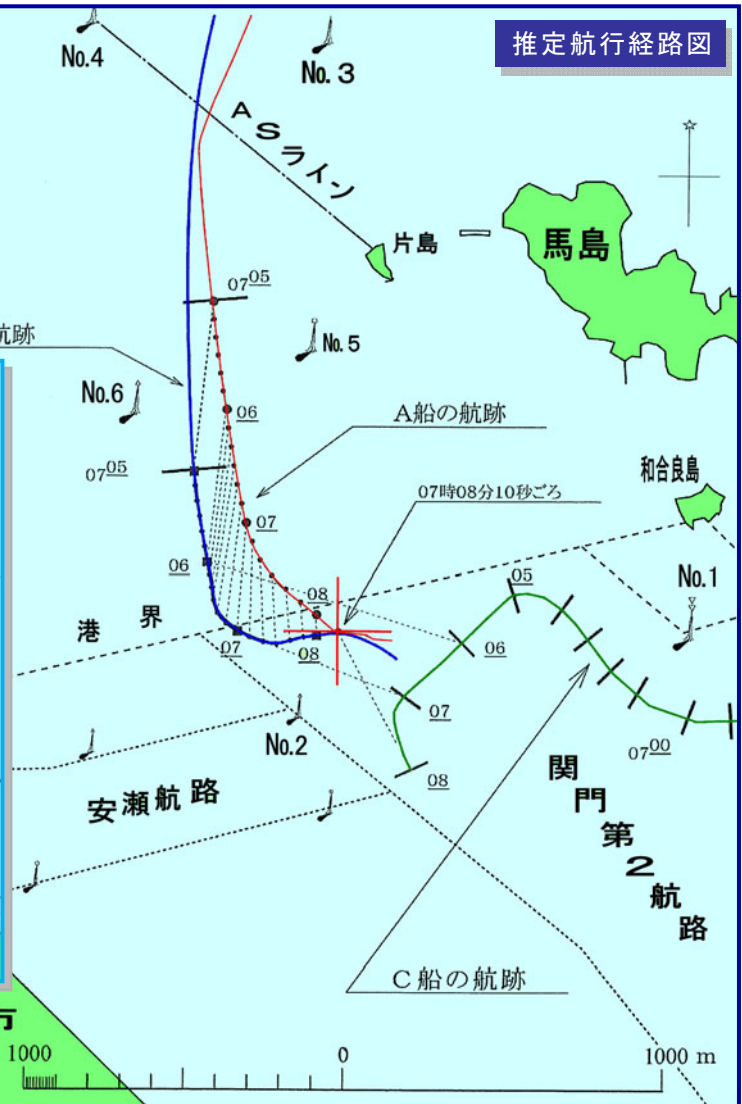
推定航行経路図

本事故は、濃霧のため視界制限状態となった関門第2航路北西口付近において、A船及びB船が、六連島水路を相前後して南進中、一方、C船が関門第2航路を北進して安瀬航路に向かう予定で航行中、それぞれ互いの船舶の存在をレーダーのみで探知したものの、レーダーによる適切な見張りが行われず、各船が互いに著しく接近することとなったことに気付かず航行を続けたことにより発生したものと考えられます。

A船、B船及びC船は、視界が制限された状況において、航路幅が制約され、船舶交通のふくそうする関門航路及び第2航路付近を航行するに当たり、レーダーによる適切な見張りを行って周囲の船舶の動静を十分に把握し、海上衝突予防法に定める航法を遵守するとともに、関門マーチスが提供する情報を十分に利用する必要があったものと考えられる。
