運輸安全委員会ニュースレター

特集号

Japan Transport Safety Board Newsletter

■ はじめに	1
■ 関門海峡における事故調査事例 (4事例)	2
■ 関門海峡における安全航行のポイント	14
■ 新たな船舶交通ルールについて	18

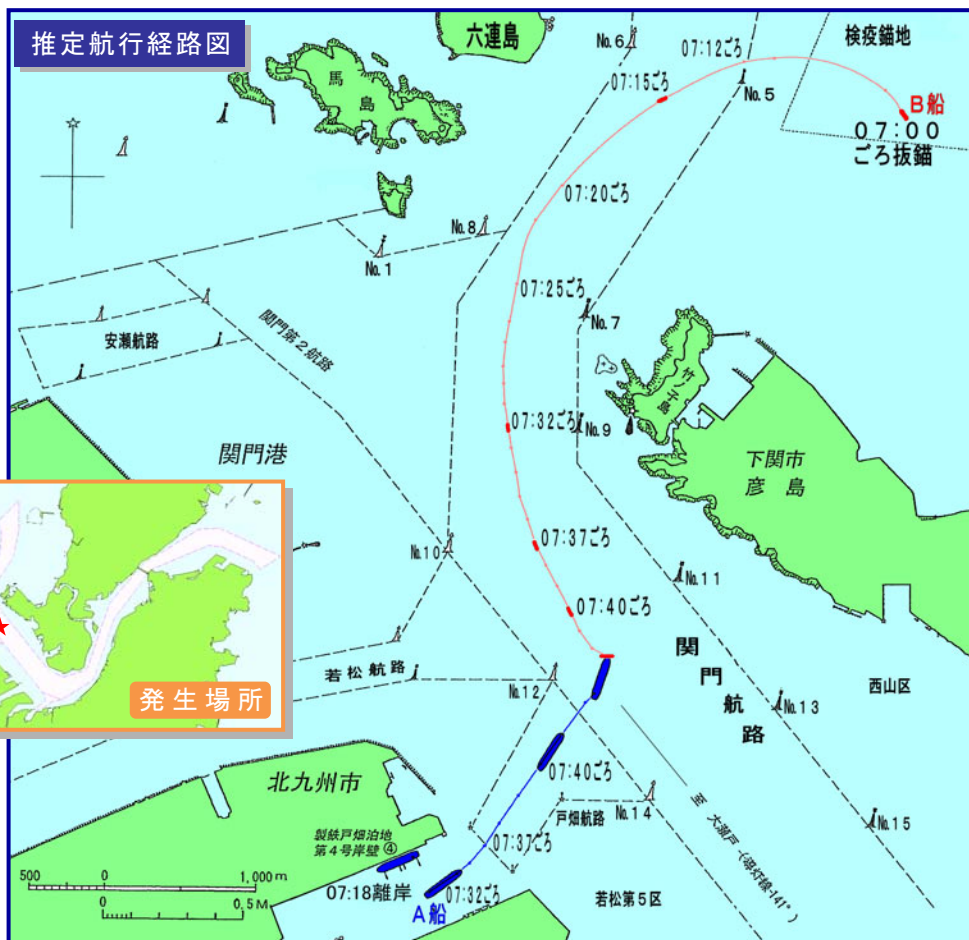
船首方位 019° 速力約 7.2kn で、A 船の船首部と B 船の右舷中央部が衝突

船首方位 084° 速力約 4.2kn で、A 船と衝突

衝突により、貨物倉などへ浸水し右舷側に傾斜

本事故は、関門港において、A 船が戸畑航路から関門航路に向けて北進中、B 船が関門航路を東進中、A 船が、関門航路内で出会うおそれがある B 船の進路を避けず、同一針路で増速を続けて航行し、また、B 船が、A 船と間近に接近し、A 船の動作のみでは A 船との衝突を避けることができない状況となったことに気付かなかつたため、関門航路にほぼ沿う針路としてほぼ同一速力で航行して発生したものと考えられます。

- ◆ 船舶の運航は、あくまでも船長の権限であり、船長は、操船指揮者として、水先人の操船が適当であり、安全に運航されているか否かを監督しなければならない。
- ◆ 船長 A が適切な操船指揮を行うためには、関門マーチスからの情報提供、タグボート及び C 船との交信、水先人同士の会話等の内容をできる限り理解する必要があるため、水先人は、船長 A に対し、必要に応じてその内容を報告することが望ましい。
- ◆ タグボートを介して他船と意思の疎通を図ることは、有効な手段となっているが、外国船とは言語の問題もあり、意思の疎通に欠けるおそれもあることから、必要に応じ、両船が直接 VHF で交信して相互の意思を確認することが望ましい。

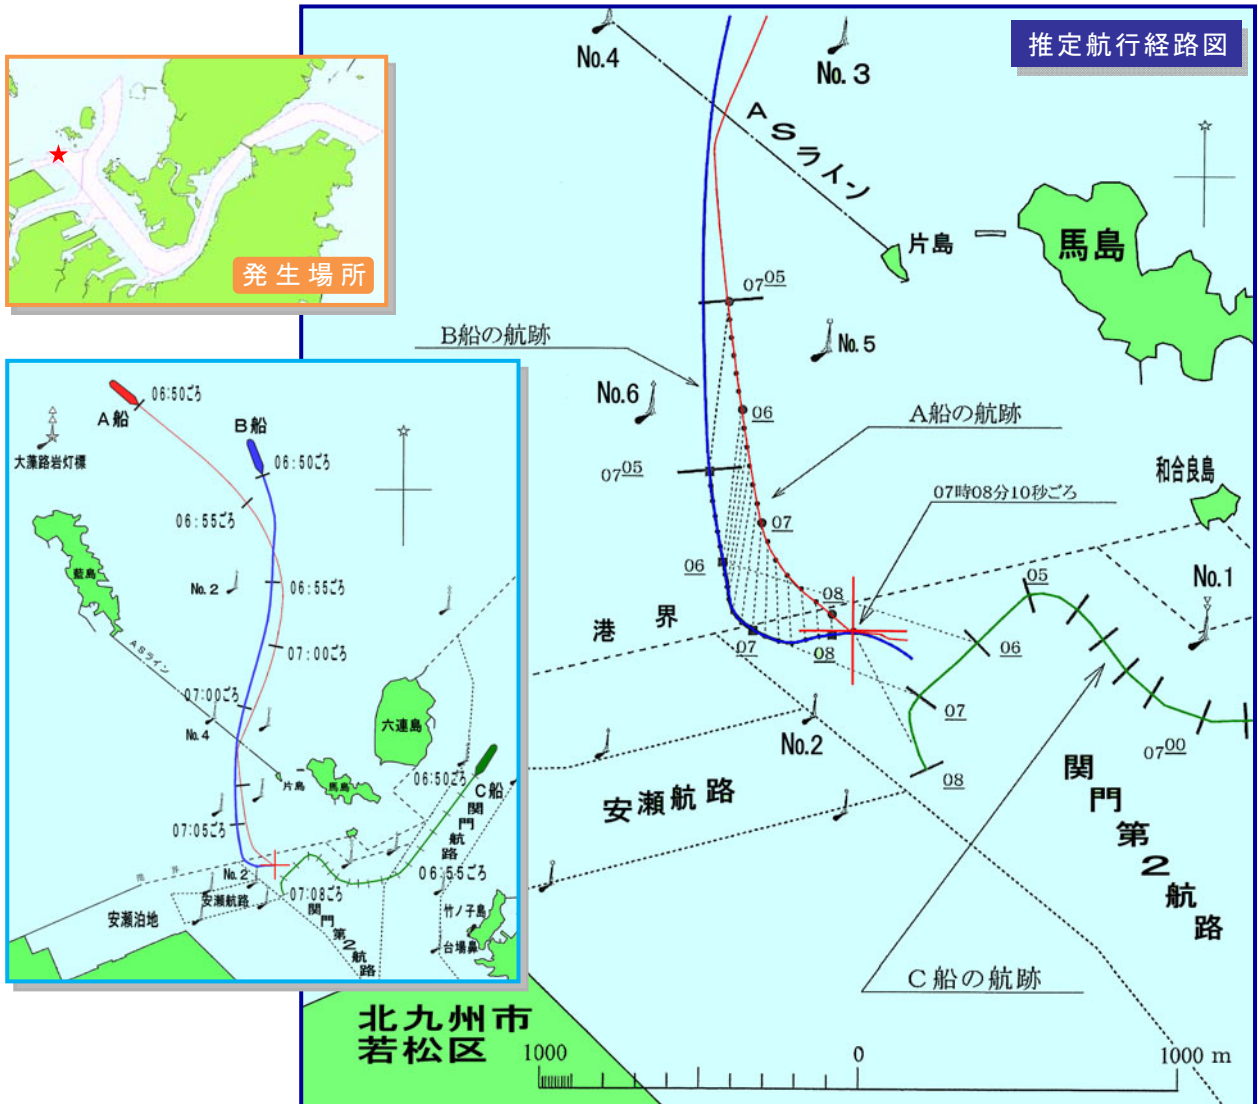
A船損傷状況(船首)

船首方位約132° 速力約11.8kn
で、A船の船首とB船の左舷
首部が衝突

船首方位約081° 速力約7.9kn
で、A船と衝突

本事故は、濃霧のため視界制限状態となった関門第2航路北西口付近において、A船及びB船が、六連島水路を相前後して南進中、一方、C船が関門第2航路を北進して安瀬航路に向かう予定で航行中、それぞれ互いの船舶の存在をレーダーのみで探知したものの、レーダーによる適切な見張りが行われず、各船が互いに著しく接近することとなったことに気付かず航行を続けたことにより発生したものと考えられます。

A船、B船及びC船は、視界が制限された状況において、航路幅が制約され、船舶交通のふくそうする関門航路及び第2航路付近を航行するに当たり、レーダーによる適切な見張りを行って周囲の船舶の動静を十分に把握し、海上衝突予防法に定める航法を遵守するとともに、関門マーチスが提供する情報を十分に利用する必要があったものと考えられる。

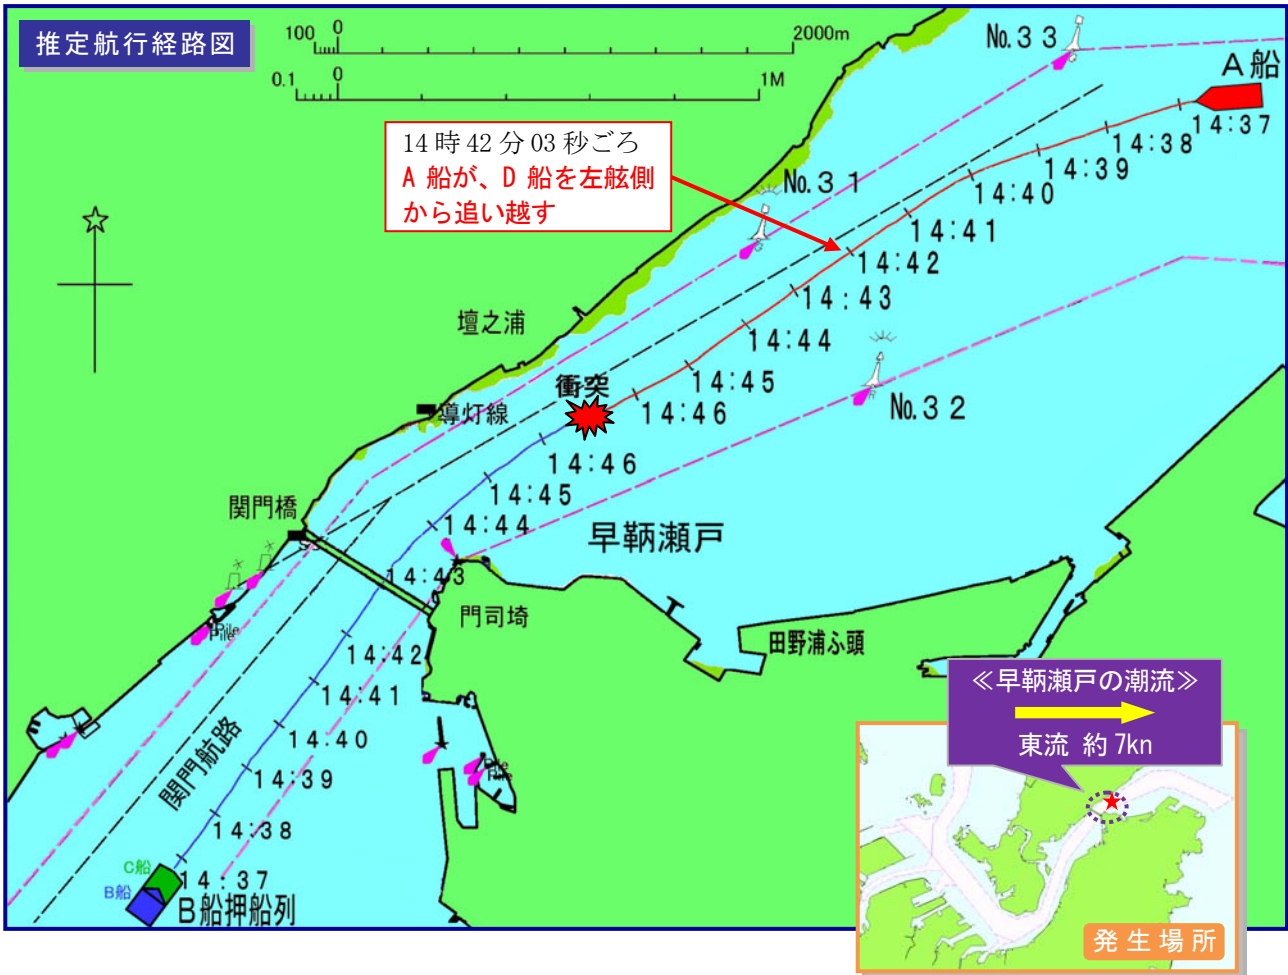
沈没しているC船

船首方位 232° ~236° 速力 8 ~9kn で、A船の船首とC船の左舷が衝突

船首方位 106° 対地針路 53.4° 速力 7.5kn で、C船とA船が衝突

本事故は、関門航路早鞆瀬戸において、潮流が約 7kn の東流であるとき、A 船が西進中、B 船押船列が東進中、A 船が D 船を追い越したこと及び B 船押船列が強い潮流に圧流されたことから、両船が航路中央付近を航行したため、互いに相手船を避けることができずに発生したものと考えられます。

1. A 船は、早鞆瀬戸付近では追い越しをやめ、可能な限り導灯及び導灯線(※)を利用し他船と縦列状態で航行すること
2. B 船押船列は、潮流の情報を入手して適切な速力となるよう航行すること
3. 両船は、AIS を利用し、他船の情報を入手し、可能ならば VHF 交信で互いの意思を確認すること
4. 両船は、関門マーチスから門司埼付近の通航船の情報を積極的に入手すること

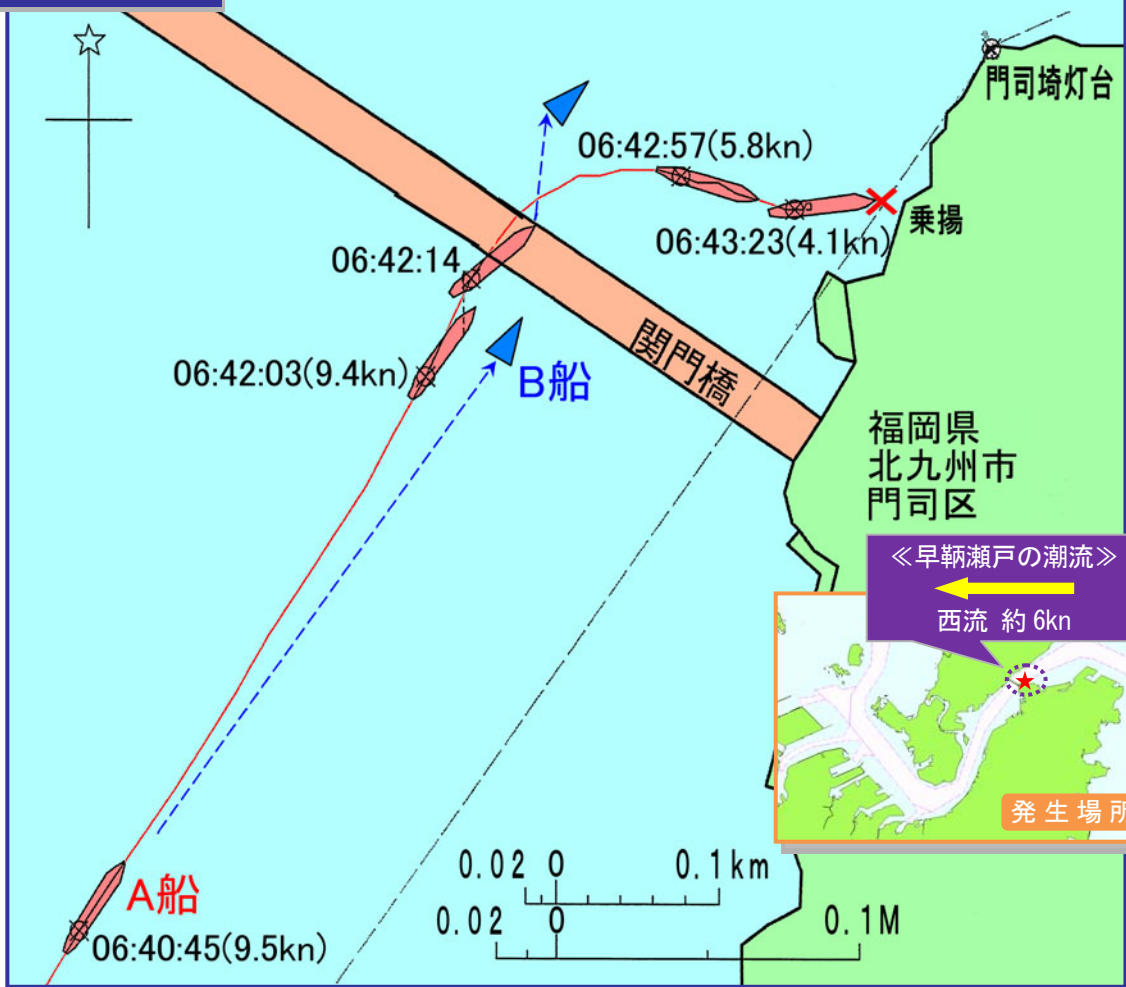
推定航行経路図 No.2

速度4.1knで、門司埼の西側に乗り揚げる

B船のレーダー映像が関門橋の映像に重なった

本事故は、A船が濃霧により視界制限状態にある関門航路を北東進中、A船がB船に接近しながら続航していたところ、レーダー画面のB船の映像が関門橋の映像と重なり、その動静が分からなくなった際、速力を減じずに航行したため、B船に更に接近して左前方約50mにB船の灯火を認め、これを避けようとして右転したことにより発生したものと考えられます。

A船は、視程が1,000m以下となったことから安全管理規程を遵守して、安全な海域に避泊するなどの措置をとるべきであり、また、前方にB船をレーダーで認めて続航しようとし、B船に接近する速力で航行したが、安全な速力に減じて航行する必要があったものと考えられる。
