概要：本件列車(10両編成)は、運転士及び車掌の2人が乗務し、平成20年7月30日(水)、⑤駅を定刻(11時06分)に出発した。列車の運転士は、発車直後に運転台の戸閉表示灯が消灯したのを認めたため、直ちに非常ブレーキを操作し列車を停止させた。停止後旅客用乗降扉(ドア)を確認したところ左側のすべてのドアが開いていたため、車掌にドアを閉じるよう車内電話で指示した。しかし、車掌が車掌スイッチを数回操作したが、ドアはスイッチを押している間しか閉まらず、手を離すと開くという状態であった。そのため、運転士側車掌スイッチ(本件車掌スイッチ)の操作を運転士が試みたところ、スイッチから手を離してもドアが閉じたままの状態となったので、旅客の転落等がなかったことを確認し、同駅を約12分遅れで発車した。同列車は④駅まで運転されたあと回送扱いとなり、本件鉄道事業者(同社)の車両基地に入庫した。なお、列車には乗客約500名が乗車していたが、ドアが開いたことによる乗客の転落はなかった。

## 重大インシデントの発生の経過に関する分析

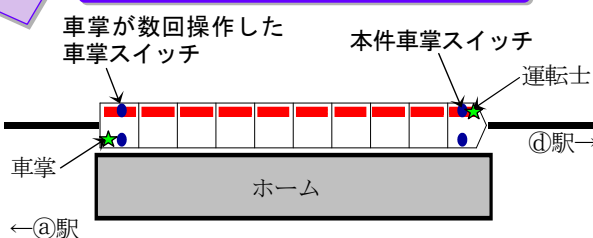
#### 本重大インシデント現場略図(⑤駅)

左側のすべてのドアが開いた

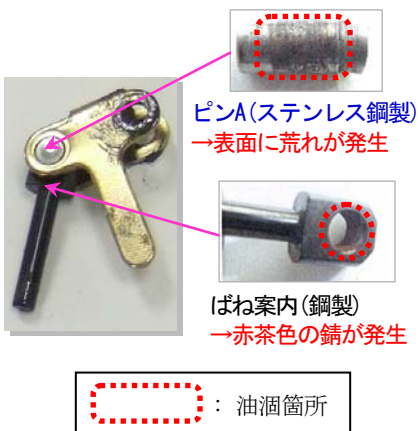
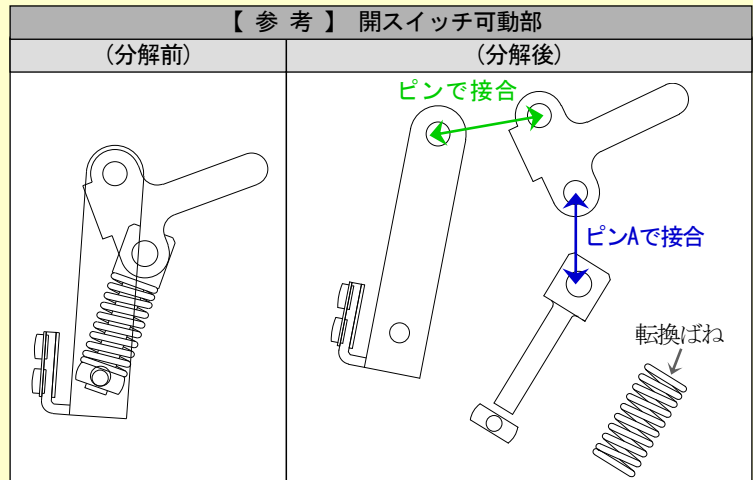
#### 開スイッチ可動部の発錆状況

- ▶ 本重大インシデント発生後、車両基地で実施した調査において、本件車掌スイッチの開スイッチに復帰不良(※2)が確認された
  - ※2「復帰不良」とは、復帰不完全状態及び可動接点が固定接点側に転換して閉じたまま開く側に復帰しない状態をいう
- ▶ 本件車掌スイッチの開スイッチ及び他車両の同形式開スイッチを分解調査したところ、復帰不良が確認されたスイッチの内部に油涸れ、発錆が認められた
- ▶ 上記をもとに、スイッチ試験品を作成し試験を行ったところ、油が無い状態を再現した試験品に復帰不良が確認された

これらのことから、本件車掌スイッチの開スイッチには、ピン及びばね案内の油が涸れて発錆(本ページ下部参照)し、動きが悪くなって復帰不良が発生していたと考えられる

- 同社は、本重大インシデント発生後運転を継続したことに関して、異常時運転取扱マニュアル(運転士編)及び運輸指令取扱いマニュアルに、「(ドア)開扉の原因が特定できたか、否か」の判断を行う項目を追加し、もし原因が特定できない場合には「運休又は回送」を行うことを明記した。
- A社は、本重大インシデント発生後、本件車掌スイッチと同形の車掌スイッチ(開スイッチに同形のスイッチを使用している車両で、キースイッチを搭載していない車両)について、内部接点の転換状況の一斉点検を実施する(ただし、誤開扉防止装置を取り付けた車両は除く)とともに、従前のスイッチを使用しているものについては、緊急的に、改良型スイッチに交換し、その後、接点部がリードスイッチであるスイッチ(磁石の作用で接点構成を行う方式)に交換した。

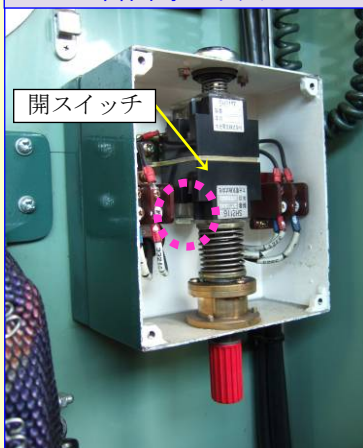
#### 本件車掌スイッチ

②駅で左側のドアが扱われてから本重大インシデントが発生するまでの間は、開スイッチに復帰不完全(本ページ下部参照)が発生して接点は「開」となった状態(戸開指令線が加圧されない状態)で運行されていた

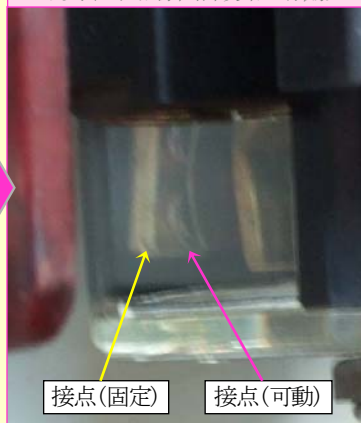
#### 本件車掌スイッチ復帰不完全状態 写真(左)点線囲部分相当撮影

開スイッチの可動接点が固定接点側に転換後完全に開ききらない不安定な状態(復帰不完全状態)で運行していた

③駅出発時に、何らかの原因により、突然接点が閉じたため、戸開指令線が加圧された
