重大インシデント調査事例

扉制御回路の扉開指令が出力されたままの状態で行中、
駅停車直前に旅客用乗降扉が開いた事例

事例④

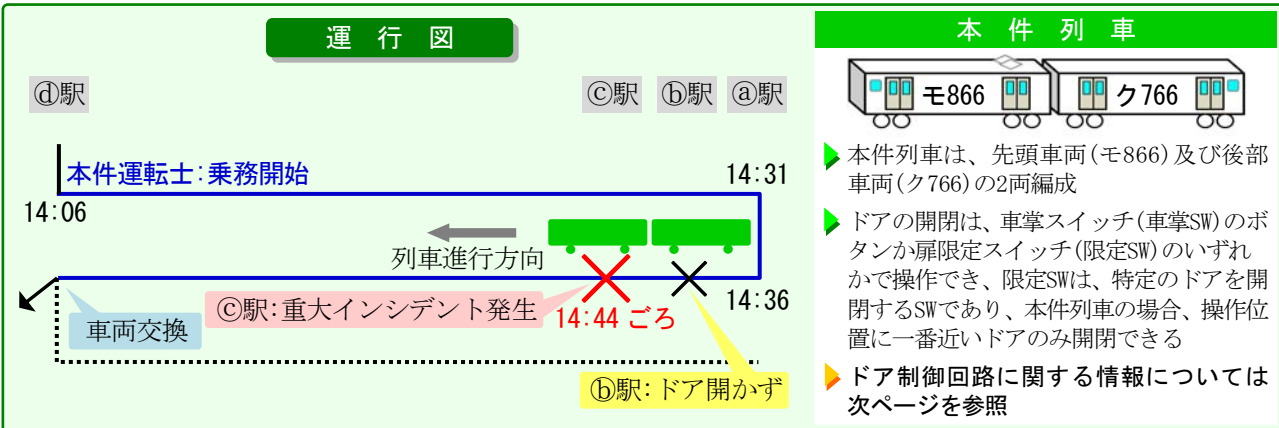
概要：①駅発①駅行きの本件列車(2両編成)は、平成21年5月1日(金)ワンマン運転により①駅を定刻(14時36分)に出発し、③駅に定刻から約2分遅れて(14時44分ごろ)到着した。同列車が③駅に停止する直前に、ホームがない側である同列車右側の旅客用乗降扉(ドア)がすべて開いた。その後、同列車はドアの開閉を手動扱いにするとともに監視者を添乗させて①駅まで運転を継続し、同駅で同編成の以降の運転を打ち切った。本重大インシデント発生時、同列車には9名の旅客が乗車していたが、ドアが開いたことによる乗客の転落はなく、負傷者はなかった。

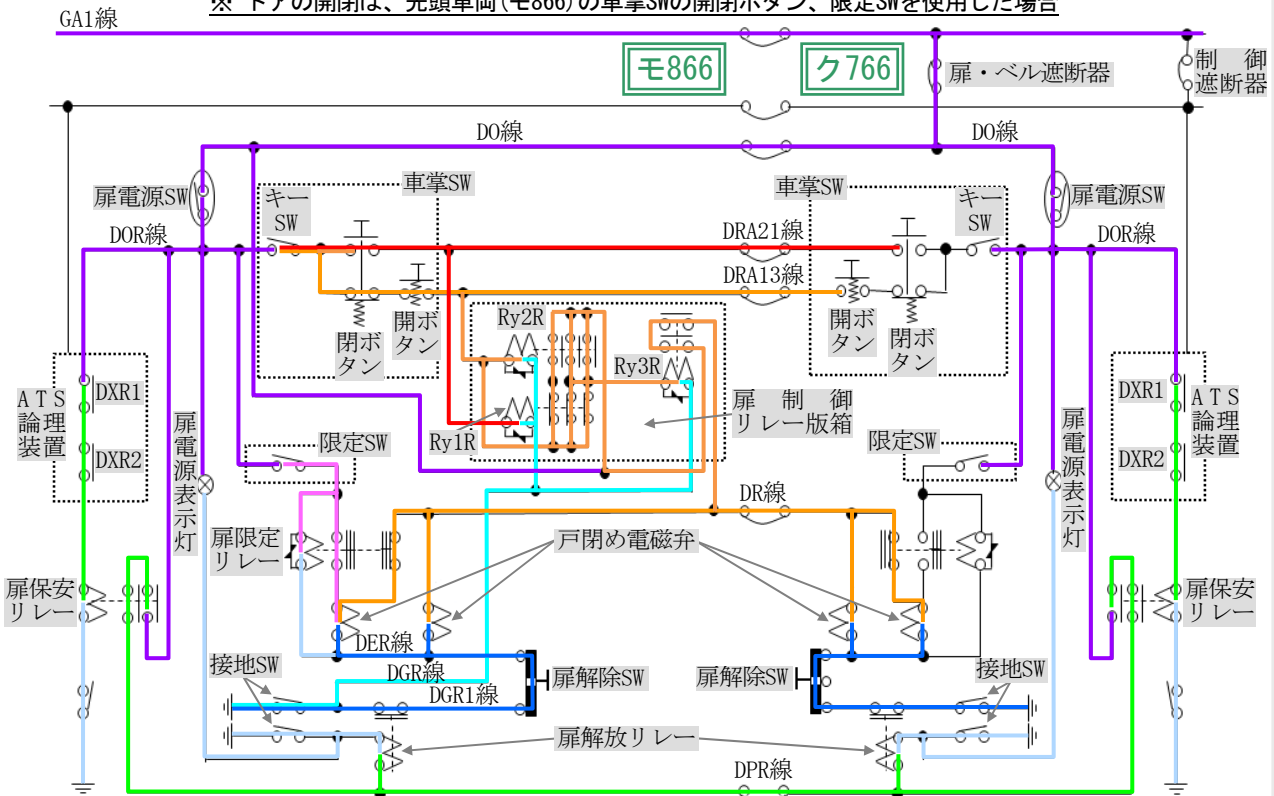
ドア制御回路図(右側ドアに関する回路部分の抜粋)

▶ Ry2R 及び Ry3R の負極側の回路である DGR 線は、扉開放リレーの接点と常時「入」である接地 SW との間に接続されているため、扉開放リレー(後述の「扉保安に関する回路について」参照)の動作状態にかかわらず接地される回路になっている(回路図 — 線)

▶ 戸閉め電磁弁の負極側回路である DER 線は常時「入」である扉解除 SW を介して DGR1 線となり、扉開放リレーの接点の非接地側に接続されているため、戸閉め電磁弁の動作は扉開放リレーの動作状態の影響を受ける回路となっている(回路図 — 線)

▶ ATS 論理装置内の停止検知回路で、信号が出力状態となり(列車が走行状態にあることを表す)、同装置内のリレーである DXR1 及び DXR2 が動作し、その結果、扉保安リレーが動作して、扉開放リレー指令線(DPR 線)に 100V が印加され、続いて扉開放リレーが動作すると、その接点が開くことにより戸閉め電磁弁の負極側の回路である DER 線を接地から切断するため、戸閉め電磁弁への 100V 印加を阻止してドアが開かないようにする(回路図 — 線)

※ ドアの開閉は、先頭車両(モ866)の車掌SWの開閉ボタン、限定SWを使用した場合

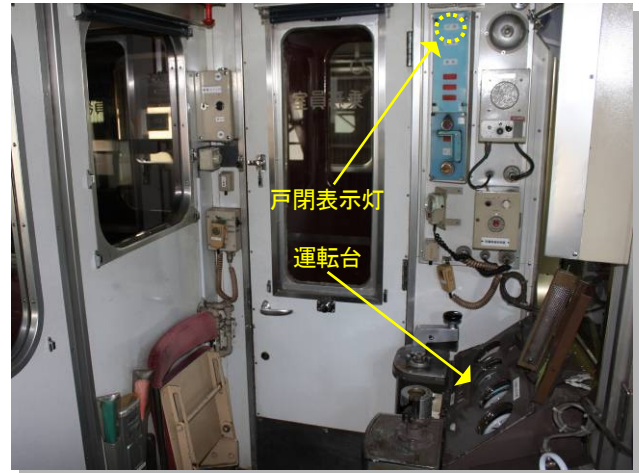
本件編成の戸閉表示灯は運転席左側壁面の床面上約1.6mの位置に設置されており、戸閉表示灯は前方注視中である運転士の視界から外れる可能性がある

戸閉表示灯の取付け位置や輝度が適切でなければ、停車中の側扉の閉め操作時に確認することは容易でも、走行中の滅灯を速やかに認識することは困難であると考えられる

本重大インシデントにおいて、運転士は戸閉表示灯の滅灯によって異常を察知したのではなく、側扉が開く際音によって側扉が開いたことを察知した
