運輸安全委員会ニュースレター

Japan Transport Safety Board Newsletter

関門航路を東進中のコンテナ船が、先行している貨物船を追い越そうとした際、西進中の護衛艦の前路に進出して衝突、火災が発生した事例

パラシュート型シーアンカーを使用して漂流中の漁船が、大波による海水の打ち込みで傾斜が増大したところに連続して波が打ち込んで転覆、沈没した事例

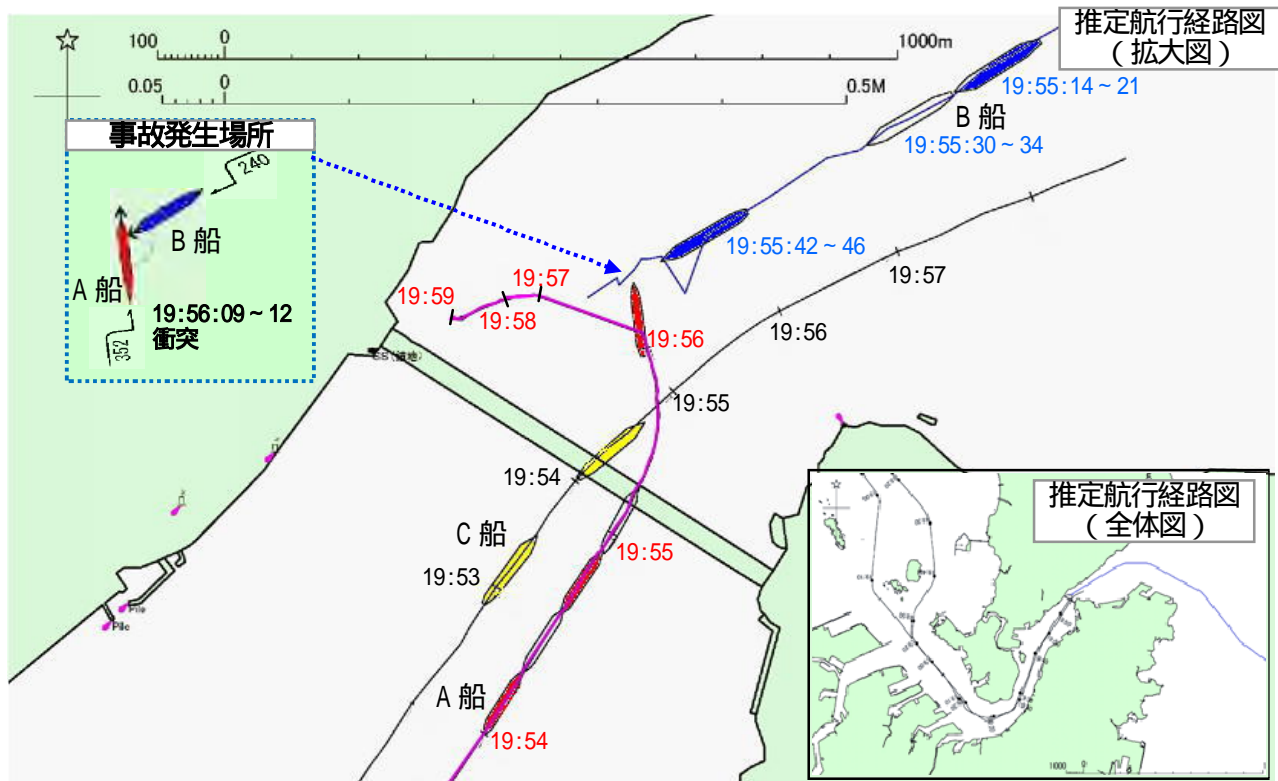
運用管制官D1は、潮流の影響から、A船がC船を追い越す前にB船は通り過ぎ、早鞆瀬戸水路東口出口よりも東側でA船がC船の追越しを行うこととなると思ったことから、A船がC船を追い越す場所、B船がその場所に至る状況について正確に把握していなかった

運用管制官D2は、A船の延長ベクトルが左に振れだしたので、A船が左に圧流されてB船と衝突するおそれがあると思い、A船にVHFにより「反航船に注意しなさい」と2回通信したが応答はなかった

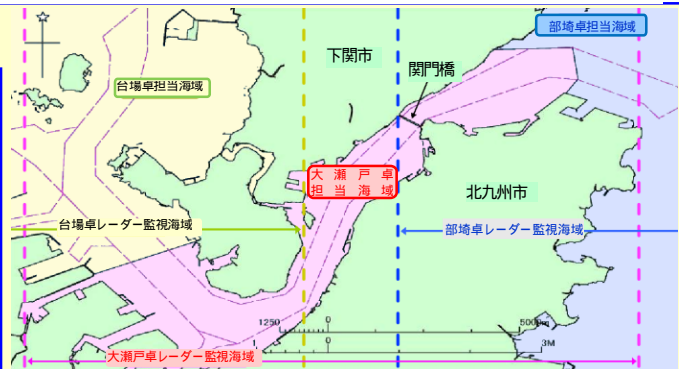
監視卓のレーダー監視海域

台場卓、大瀬戸卓及び部埼卓のレーダー監視海域を3分割して担当海域を定め、各卓1人の計3人を配置し、レーダーにより隣接の監視卓と監視海域を重複させ双方で監視ができるよう心がけている

運用管制官は、同じ海域であると緊張感が保てないことから、標準的には、部埼卓1時間、大瀬戸卓1時間、台場卓1時間、AIS卓1時間で順次移動して監視に当たっている

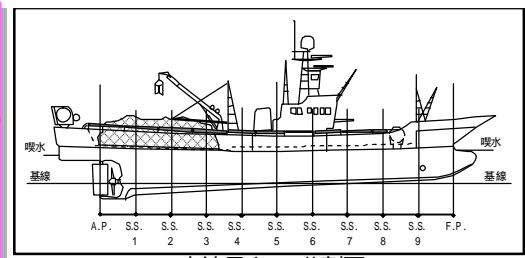
標準状態で、本事故発生時の波浪が、周期 6.8 秒、有義波高 3.6m、出会角 120° 及び 150° の斜め向波の場合、模型実験結果等を考慮すれば、波相度 (波高波長比 : H_w/λ) が 0.06 以上の比較的大きな相度の波で発生したと推定され、出会角 120° では S.S.5 (右図参照) 付近、150° の場合には主に船首楼部から発生
本事故発生当時、右舷前方から波を受ける態勢であった際、右舷前方からの比較的大きな相度の波 (出会角約 120°) が船体右舷中央の S.S.5 付近から暴露甲板上に打ち込んでいた可能性がある

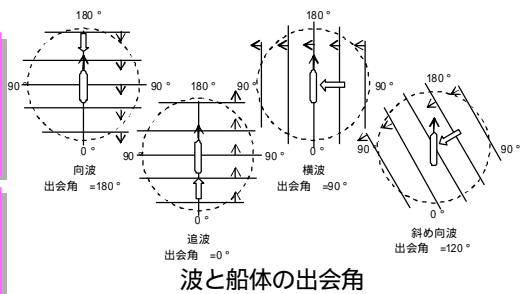
本船は、船橋構造物配置が左右非対称であるため滞留水が存在する場合は右舷側に定常傾斜し、横揺運動する船体上で滞留水が運動している状態で右舷側への横揺れ角が大きくなり、右舷側 (波上側) に転覆するものと推定される

本船は、標準状態において、重心の上昇がない場合又は初期横傾斜がない場合には、放水口の開閉、出会角にかかわらず転覆が発生せず、標準状態より重心が 5% 上昇した状態及び 10% 上昇した状態において、次の条件で転覆が発生するものと推定される

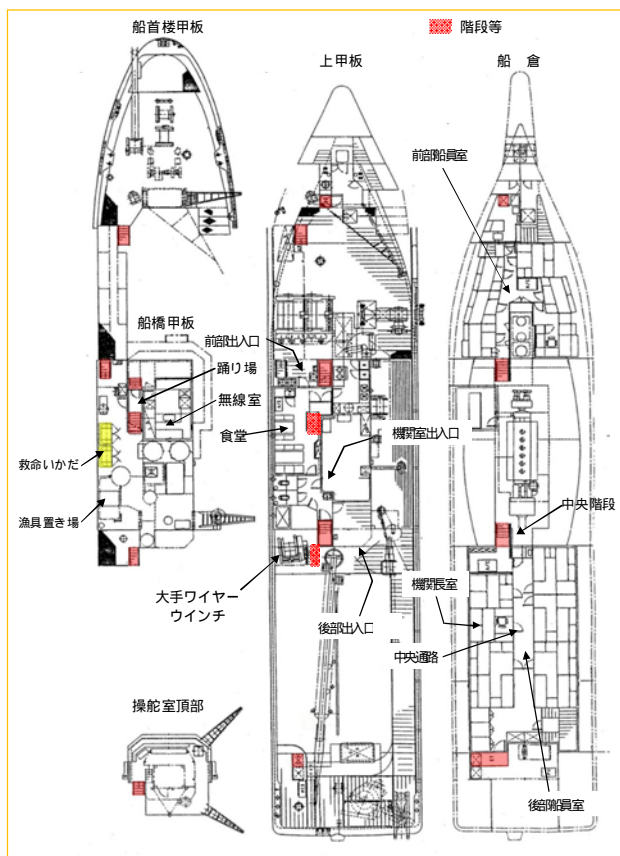
本船の出入口等位置図

後部出入口が開放されていたことから、海水が再度流入して船首方への傾きが更に増すとともに沈下量が増加し、船首から沈没

転覆した際、船内に滞留水があったと想定して計算すると、最短約8分で沈没

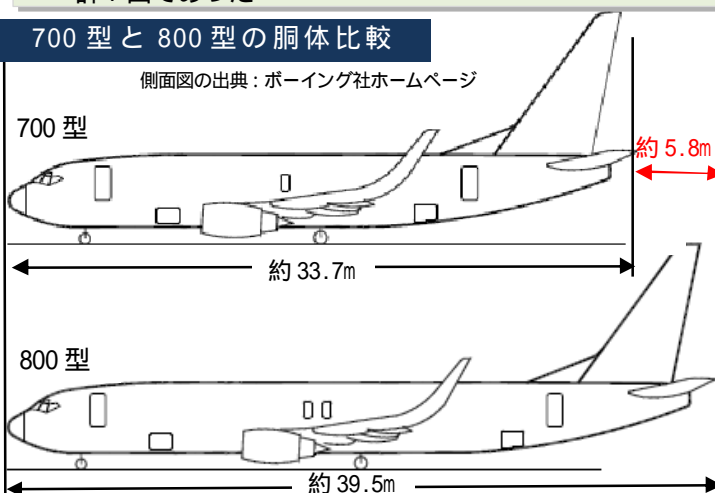
700 型と 800 型の胴体比較

800 型は、700 型の胴体を約 5.8m 延長したものであり、700 型に比べ小さなピッチ角でテールストライクが発生する

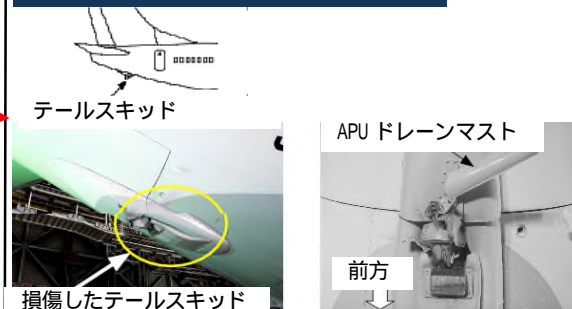
テールスキッド損傷状況

同機は、ピッチ角約+6° で再び主脚から接地し、胴体尾部下面外板及びテールスキッド等を損傷した

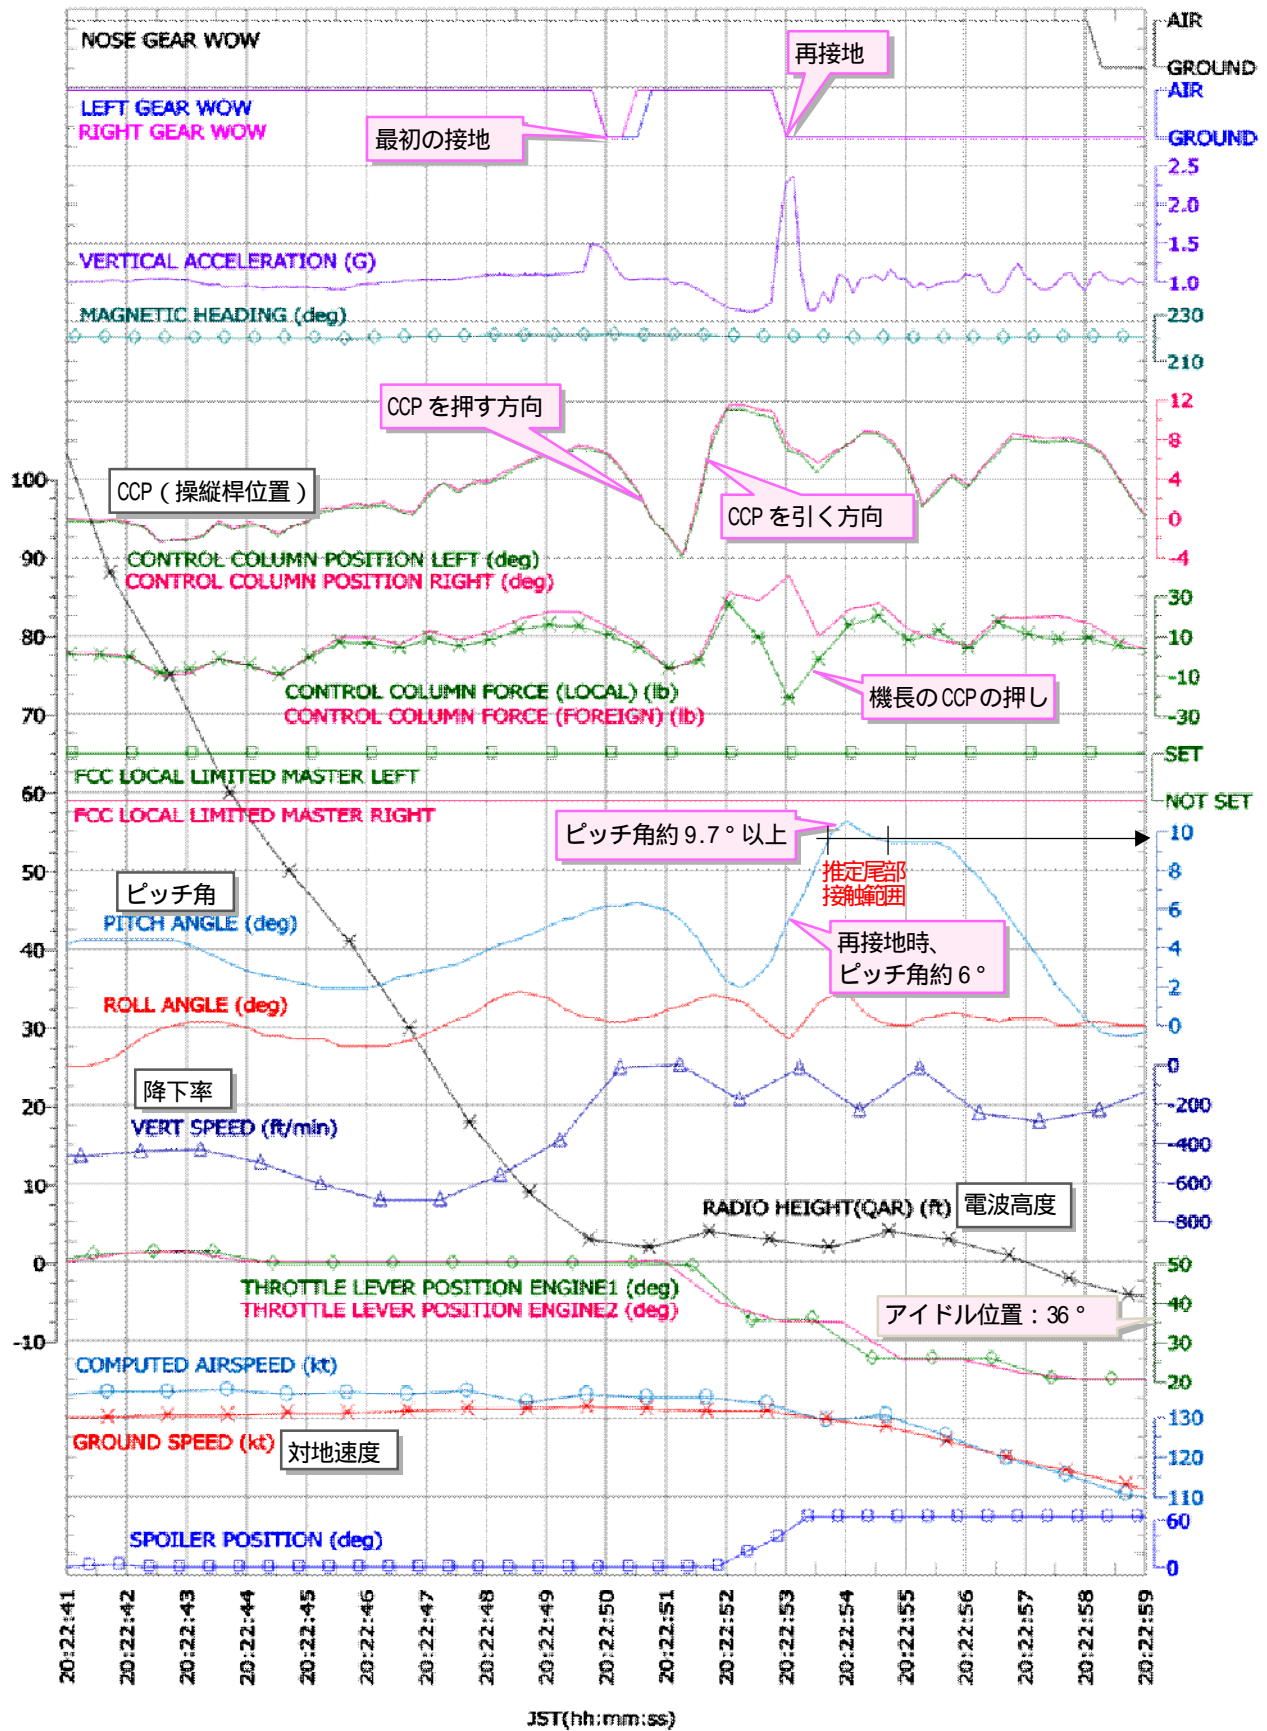
DFDR (飛行記録装置) の記録

再接地は 22 分 53 秒ごろでピッチ角は約 6° であった	そのころ、スポイラーが展開して揚力が減少したため約 2.4G の垂直加速度を伴ったものになったと推定される
22 分 52 秒から 53 秒ごろまで CCP は 11° から 8° へ減少しているものの、操縦桿の位置としては大きなピッチアップ位置であること	相乗効果で、ピッチ角が 9° を超えたものと考えられる
22 分 52 秒から 53 秒過ぎにスポイラーが展開して機首上げモーメントが働いたこと	ピッチ角が最も大きくなっている 1 秒間は、ピッチ角が約 9.7° 以上の部分に相当している
<p>同機は、副操縦士がバウンド中に操縦桿を押し、次いで大きく引いたことの影響が、遅れていったん小さくなったピッチ角が大きくなったことにつながり、これにスポイラーの作動により発生した機首上げモーメントが加わり、ピッチ角が約 9.7° 以上となったことでテールストライクが発生し、胴体等を損傷したものと推定される</p>

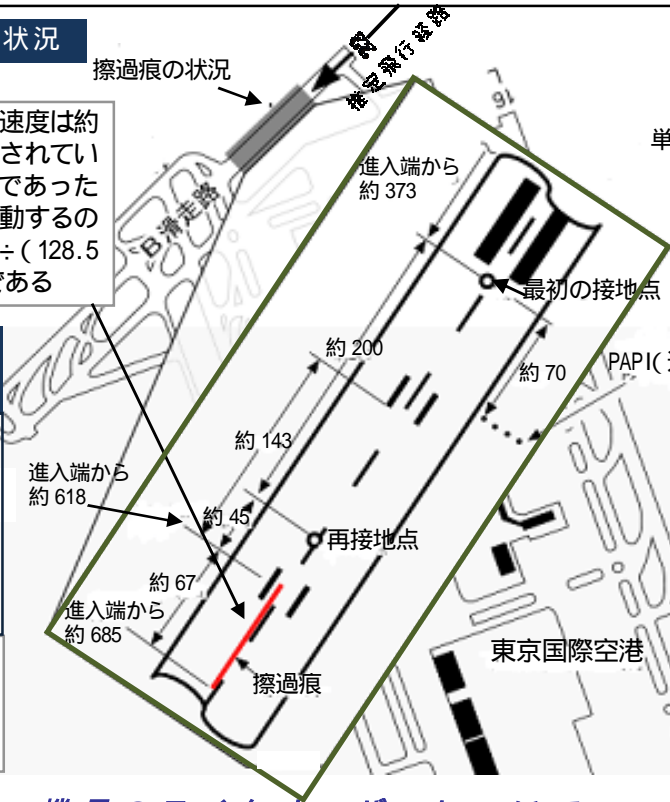
擦過痕の状況

擦過開始地点：滑走路 22 進入端から約 618m の地点
擦過痕の全長：約 67m (テールスキッド、ドレインマスト、胴体)
