航行中の遊漁船が大波を受けて波間に落下して船体が上下に動揺した際、船首甲板に座っていた釣り客の身体が甲板から浮いて落下した衝撃で負傷した事例

概要：本船は、船長が1人で乗り組み、釣り客7人を乗せ、沖縄県那覇港を出港し、ルカン礁南西方沖を航行中、平成22年7月11日（日）09時30分ごろ、船首に波を受けて船体が上下に動揺した際に釣り客1人が負傷した。

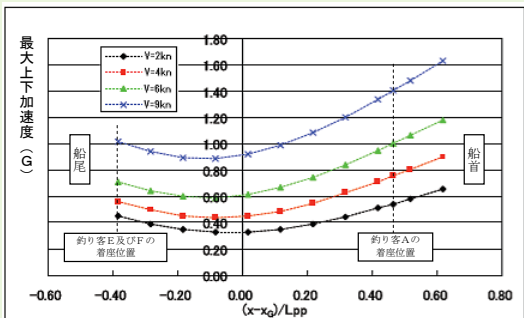
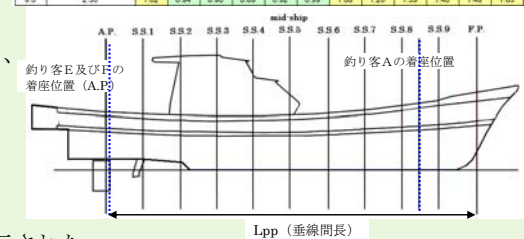
本船の最大上下加速度の推定結果（波条件A）は、右図及び右下表に示すとおりであり、波条件Aでの速力4～9knにおける推定値等は次のとおりであった。なお、上下加速度が1G（重力加速度と同等の加速度）を超えない場合は、船体が上下しても身体が浮いて衝撃的な力が加わることは考えにくく、1Gを超えた場合は、着座していても身体が宙に浮く瞬間があることになる

釣り客Aの着座位置（船首物入れ後端）における上下加速度は、速力4knで0.76G、速力6knで1.00G及び速力9knで1.40Gであった

釣り客E及びFの着座位置（A.P.（船尾垂線））の上下加速度は、速力4knで0.56G、速力6knで0.71G及び速力9knで1.02Gであった

上下加速度は、S.S.3（本船の操縦席及び居室出入口付近）で最少となり、速力4knで0.44G、速力6knで0.59G及び速力9knで0.89Gであった

上下加速度は、F.P.（船首垂線）で最大となり、速力4knで0.90G、速力6knで1.18G及び速力9knで1.63Gであった

また、上下加速度は、波条件A～波条件Cのいずれにおいても船速が速いほど、また、着座位置が重心から前後方向に離れるほど大きくなり、船体中央及び後方（船尾）と比較して船体前方（船首）で大きくなる傾向が示された

本船における上下加速度は、船速が速いほど大きくなり、着座位置が重心から前後方向に離れるほど大きく、船体中央から後方（船尾甲板）よりも船体前方（船首甲板）の方が大きくなるものと推定される。さらに、S.S.3付近である操縦席及び居室出入口付近で最少となり、F.P.付近である船首甲板前方で最大になるものと推定される

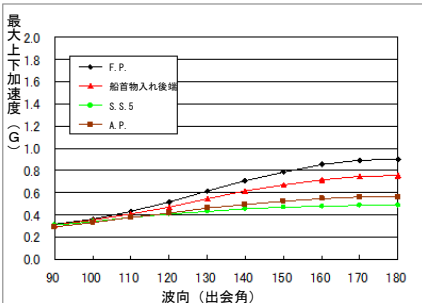
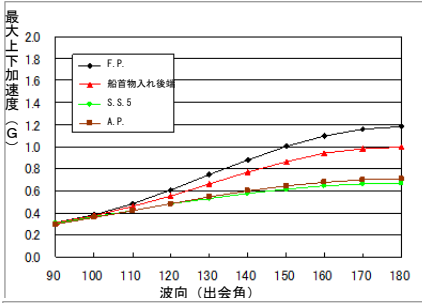
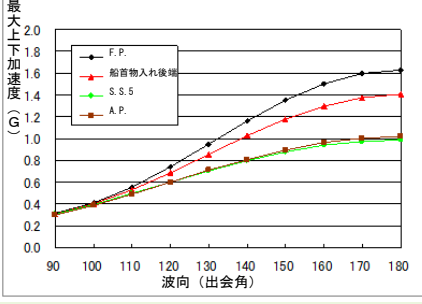
波向（出会角）による釣り客着座位置における最大上下加速度の変化に関する推定結果は、以下の図及び表に示すとおりであった

上下加速度は、速力条件 4kn、6kn 及び 9kn のいずれにおいても、次の傾向が示された
 上下加速度は、波向（出会角）180°（正面向波状態）で最も大きくなり、波向（出会角）90°（横波状態）に近づくにつれて小さくなる
 上下加速度は、波向（出会角）が 180°（正面向波状態）～160°（20° 斜め向波状態）までは大きな変化は見られず、波向（出会角）160°（20° 斜め向波状態）から 90°（横波状態）にかけて小さくなる

正船首から波を受けている場合（波向（出会角）180°）、波に対する針路の変更は、左右 20° 以上の変針を行えば、上下加速度を小さくすることができ、船体の動揺を軽減できるものと考えられる。なお、大角度の変針は、横波の影響を受けやすくし、転覆の危険性が增大することから、針路の変更は、船体の動揺を軽減できる適切な範囲で行う必要があるものと考えられる

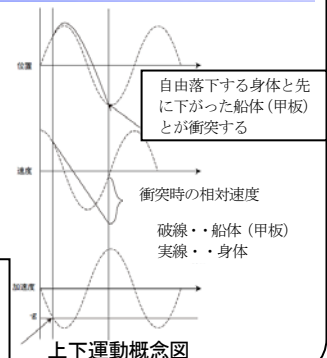
右図のように着座位置での最低加速度が -1G を超えた場合にこの位置の釣り客はこの瞬間に腰が浮き、ここから加速度が 1G の自由落下運動を始める
 自由落下する身体と先に下がっている船体（甲板）との位置が同一となった（身体と船体との相対的な距離が 0）ときに腰が船体（甲板）に衝突する
 衝突時、着座位置での船体速度が下向きで身体の落下速度に近ければ衝撃は小さいが、船体速度が上向きの速度の場合は衝撃は非常に大きくなる

船体（甲板）の加速度が -1G を超えると腰が浮き、身体は自由落下運動を始める

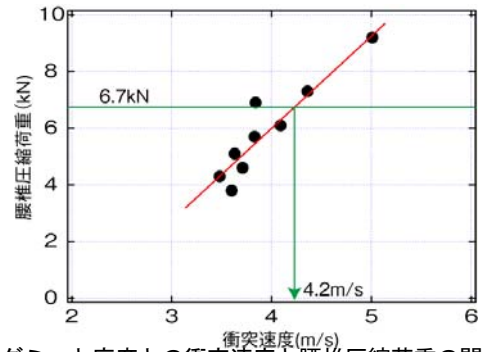
ダミーと座席との衝突速度と腰椎圧縮荷重の関係

実験結果は、右図に示すように、衝突速度と腰椎圧縮荷重との間には正の強い相関があり、米合衆国航空機耐空性規則の緊急着陸条件の条文にある背骨損傷発生確率 5%の腰椎圧縮荷重 6.7kN（1,500 ポンド）は、衝突速度約 4.2m/s に相当

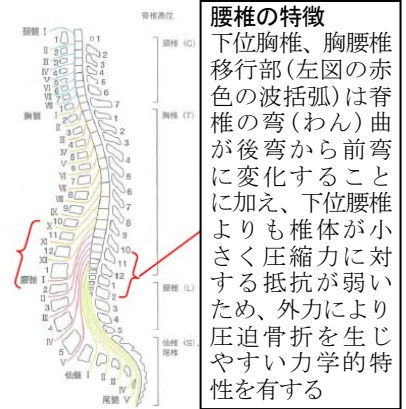
手すり類のような船体構造設備につかまるなどして姿勢を安定させることは、被害の軽減に多少の効果が見込めるものと考えられるが、腰椎の特徴や医学的知見からすると、船首甲板に着座して手すり類のような船体構造設備につかまって姿勢を安定させたとしても腰椎損傷の危険性がある

釣り客の腰椎損傷事故の防止のためには、小型遊漁船の船長に対し、船首甲板における腰椎損傷の危険性、その防止に関する対策(釣り客の乗船位置、波に対する針路、速力の調整など)や高波発生頻度等について周知する必要があるものと考えられる
