概要：A駅発下り普通列車は、平成19年7月23日A駅を定刻に出発した。速度約65km/hで惰行運転中、前方の踏切道内に停止している自動車を認めたため、非常ブレーキを使用するとともに気笛を吹鳴したが間に合わず衝突した。列車の乗客4名が負傷し、自動車の運転者が死亡した。

再発防止のための具体的対策

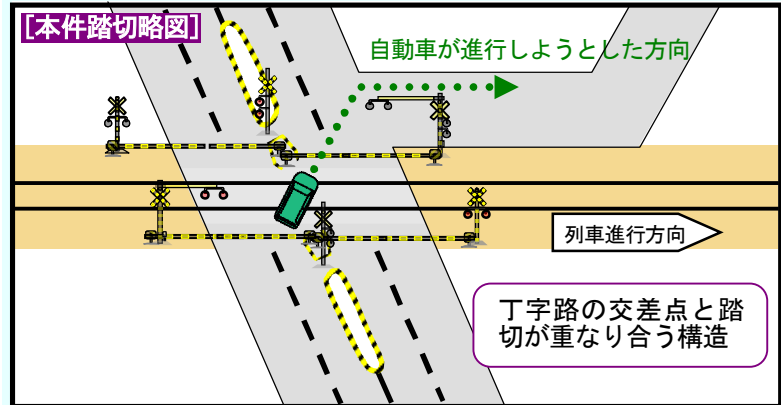
[本件交差点における交通規制等について]

1. 7:30~8:30の間、自動車及び原付を対象に指定方向外進行禁止の交通規制を実施していたことから、この時間帯に対象車両は直進方向以外の方向へ進行してはならない。
2. 上記の時間帯以外の時間に交差点を接続道路へ右折する自動車及び原付は、踏切の直前で停止し、かつ、安全であることを確認した後でなければ進行してはならず、踏切内で停止することとなるおそれがあるときは、踏切へ進入してはならない。

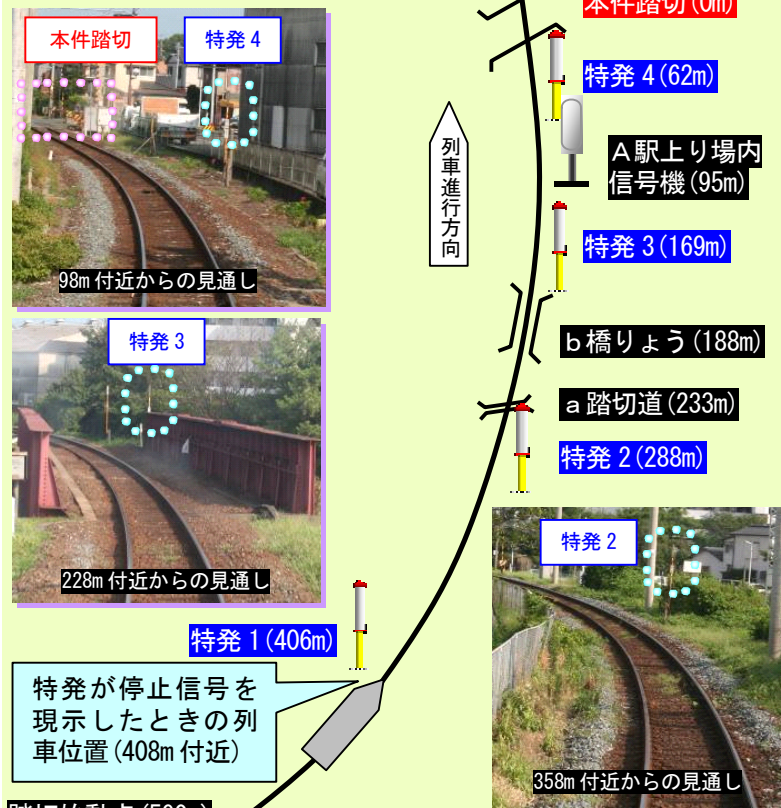
[路線略図]

距離(m)は本件踏切からのもの

特発の設置位置及び見通し距離

本件踏切からの距離	見通し距離
特発1	406m 線路左側	約120m
特発2	288m 線路右側	約118m
特発3	169m 線路右側	約119m
特発4	62m 線路右側	約107m

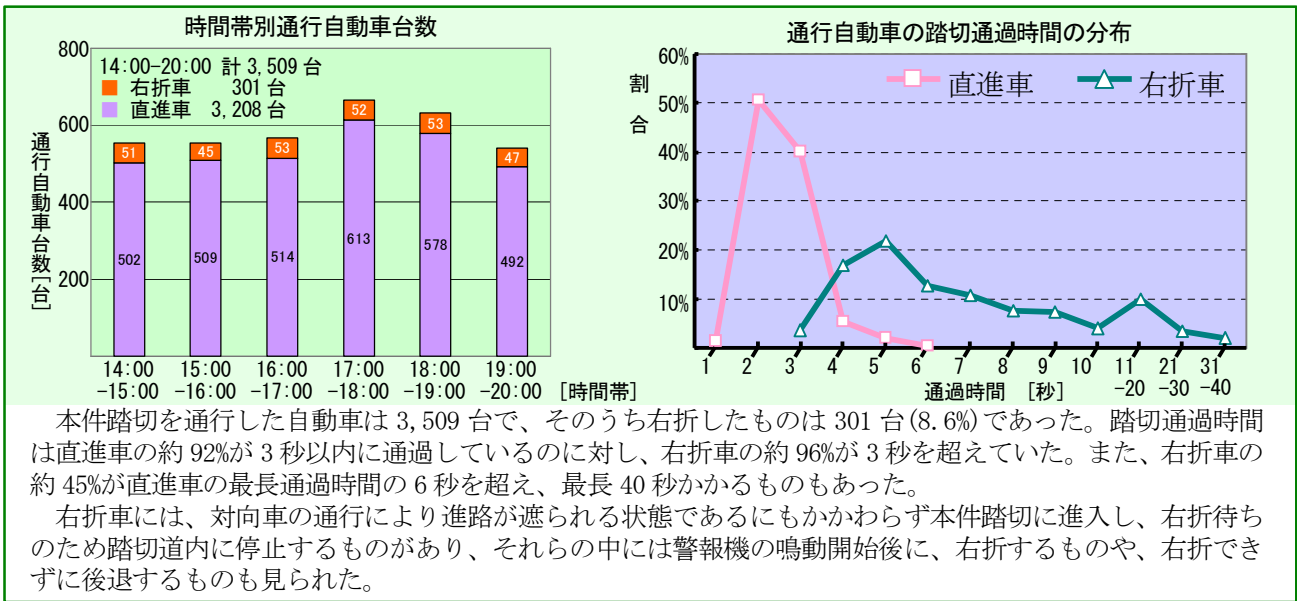
本事故は、自動車が踏切道から進出できないことによる事故を誘発するおそれのある特殊な構造の踏切道で発生しました。事故後、本件踏切を通行する自動車の通行状況(平成19年10月4日14:00～20:00、本事故の自動車の進入側)を分析した結果は、以下のとおりです。

本件踏切に関しては、関係者により鉄道及び道路交通の双方から再発防止策※2が講じられたところであるが、本件踏切以外にも、交差点と踏切道が重なり合うような特殊な構造で、自動車が進入後、踏切道内で右折待ちのために停止する可能性がある踏切道があれば、本事故と同様な事故が防止されるよう適切な措置を講ずる必要がある。

- ・踏切に水平全方向から視認できる警報灯の設置
- ・踏切道内のカラー舗装化
- ・特発に遮光板の取り付け
- ・右折の終日禁止
- ・交差点の中央部付近に導流帯及びラバーポールを設置
