運輸安全委員会ニュースレター

Japan Transport Safety Board Newsletter

- 事故調査に関する国際的な取り組み…………… 1
- 事故調査事例（航空・鉄道・船舶）…………… 2
- 事故等調査報告書の公表 / 事故・重大インシデント調査情報…………… 8

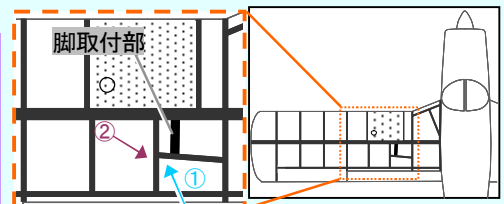
左主翼の損傷状況

※1 わずかに左主脚が先に接地し、同脚の取付部付近に着陸による大きな衝撃荷重がかかり、左主翼主要構造部材の一部を損傷した。

損傷した接合部

外板上部の変形

リベット直近にき裂

機長は、強い横風成分の影響を受けながら着陸を試みる場合には、風向風速等の気流の変動について十分注意を払う必要があったと考えられます。

また、復路飛行前においては、機長は機体整備の専門家と電話で相談するなどして機体の損傷状況を適切に把握した上で、飛行の可否を判断すべきであったと考えられます。

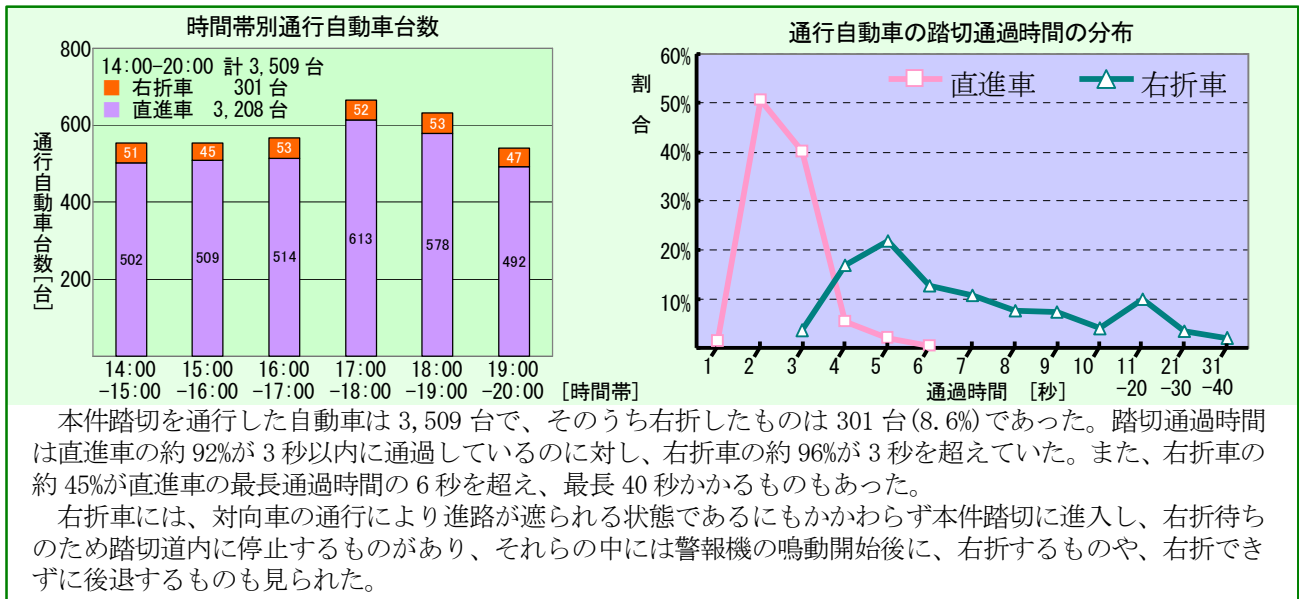
本事故は、自動車が踏切道から進出できないことによる事故を誘発するおそれのある特殊な構造の踏切道で発生しました。事故後、本件踏切を通行する自動車の通行状況(平成19年10月4日14:00～20:00、本事故の自動車の進入側)を分析した結果は、以下のとおりです。

特殊な構造の踏切道での同種事故防止のため	※2 関係者の講じた再発防止策
本件踏切に関しては、関係者により鉄道及び道路交通の双方から再発防止策※2が講じられたところであるが、本件踏切以外にも、交差点と踏切道が重なり合うような特殊な構造で、自動車が進入後、踏切道内で右折待ちのために停止する可能性がある踏切道があれば、本事故と同様な事故が防止されるよう適切な措置を講ずる必要がある。	<ul style="list-style-type: none"> ・踏切に水平全方向から視認できる警報灯の設置 ・踏切道内のカラー舗装化 ・特発に遮光板の取り付け ・右折の終日禁止 ・交差点の中央部付近に導流帯及びらバーポールの設置

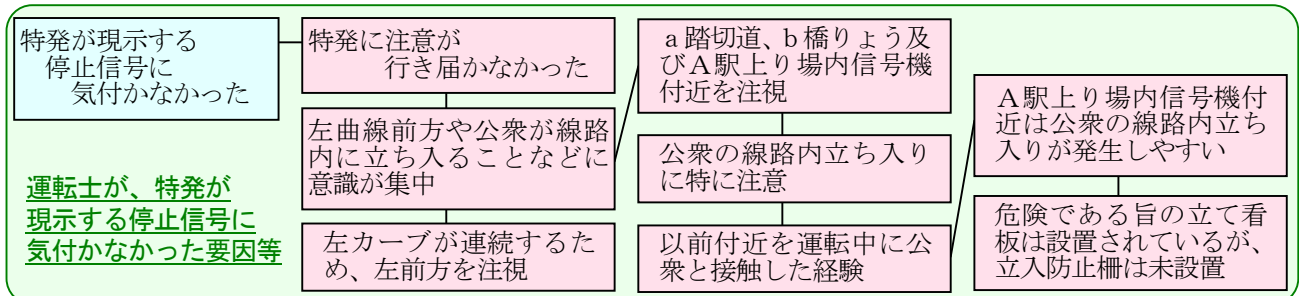
本件運転士は、特発が現示する停止信号に気付かず、ブレーキの使用が遅れ、本件踏切の手前で列車を停止させることができませんでした。その背景には次のことが考えられます。

特発が現示する停止信号の見落とし防止に向けて
<ul style="list-style-type: none"> ・停止信号の現示を確実に認知できるよう運転士に対し教育の充実等を図る必要がある。 ・運転士に停止信号を知らせる装置等の対策一般について検討する必要がある。 ・公衆が容易に立ち入ることができないよう立入防止柵を設置することが望ましい。

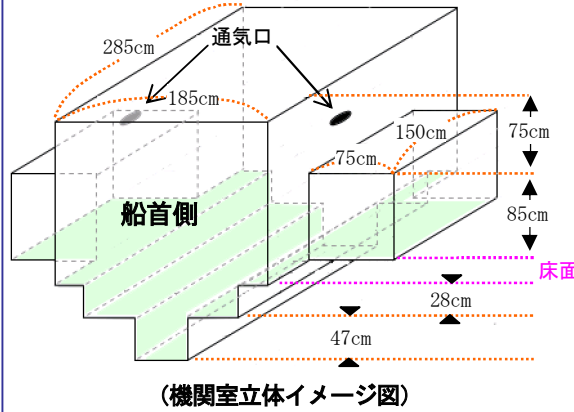
A船機関室の状況

- ◎中央部に主機(メインエンジン)を設置
- ◎開口部は、操舵室床面となる機関室上面に2ヶ所
→事故当時は両開口部とも開口状態だった
- ◎通気口は、機関室両舷に各1個
→事故当時、左舷側は全開、右舷側は上方にふたがされていた
- ◎強制通風装置の設置なし

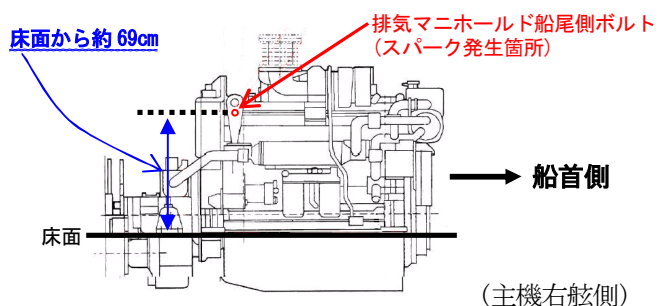
スパーク発生箇所

担当Aは、排油ポンプ運転準備完了後、本船バッテリーを電源として利用するため、同ポンプモーターのプラス側端子をバッテリーに、マイナス側端子を主機排気マニホールドの船尾側ボルトにつないだ際、同ボルト位置でスパークが生じ、

爆発時、担当Aが主機右舷後部、担当Bが主機左舷後部、乗組員が主機前部にいたほか、船長がたばこを吸い終えて機関室に入ろうとしており、4人全員が火傷を負った

小型船の機関室で、スプレー剤を多量に使用すれば、成分の可燃性ガスが爆発限界内の濃度となって滞留する可能性が高く、機関始動等に伴う着火源の存在により爆発事故を発生させ、甚大な人身事故を引き起こす可能性があることから、船舶関係者は、スプレー剤を機関室内など狭い室内で、強制換気を行わずに使用することが極めて危険であると注意する必要がある。

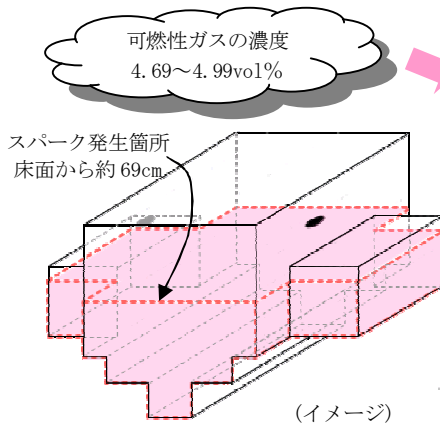
ガスが沈降した場合

本事故では、通風装置のない、また、強制換気も困難な狭い機関室内において、主機ケーシング下方の洗浄を行うためスプレー剤を約 1.5 本分使用したため、いずれも空気より重いスプレー剤の構成成分が可燃性ガスとなって機関室内に滞留したものと考えられます。

ガスによる爆発が生じる条件として、爆発限界(※3)内濃度の可燃性ガスと着火源の存在がありますが、本報告書では、可燃性ガスの濃度について、スプレー剤の可燃性ガスがスパークを生じた箇所以下に沈降した場合と全体に分散した場合を想定して解析を行っています。
