# 運輸安全委員会ニュースレター

Japan Transport Safety Board Newsletter

# 事故調査事例

ヘリコプターが送電線の巡視飛行中に、上部で交差する別の送電線に接触したため、  
制御できない操縦状態に陥り墜落した事例

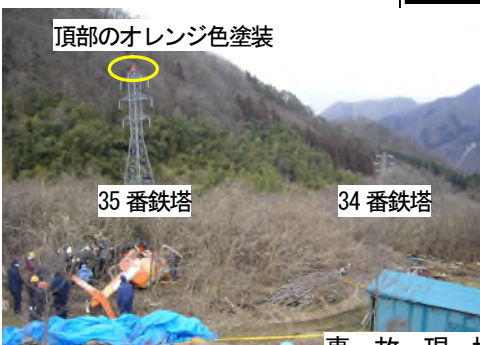
事故機

送電線Bのうち西側の一番下の電線(電線C)と接触し、制御できない操縦状態に陥り、付近の畑に墜落

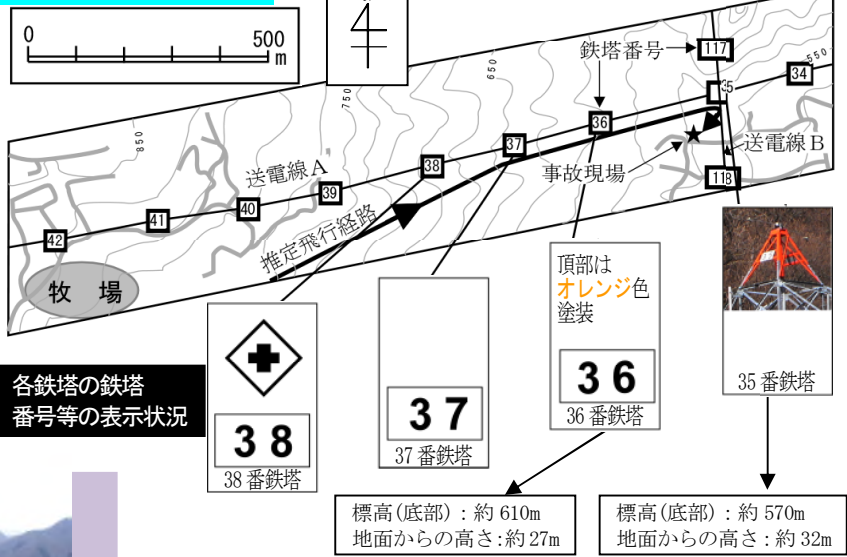
### 巡視経路及び各鉄塔の状況

42番鉄塔手前で牧場を右に迂回した後、巡視位置に戻ったが、何番の鉄塔に戻ったのか確認できなかった

機長は36番鉄塔を確認した

機長は、送電線Bを発見することはできず、直進を継続

機長は、安全のため飛行速度を減じたものの、送電線Bを発見できず、降下を止め上昇を開始

機長は、コース図で上部横断箇所を確認するため機内に視線を移動させ、再び機外に視線を移動させた直後、前方に送電線Bを発見し回避操作を行った

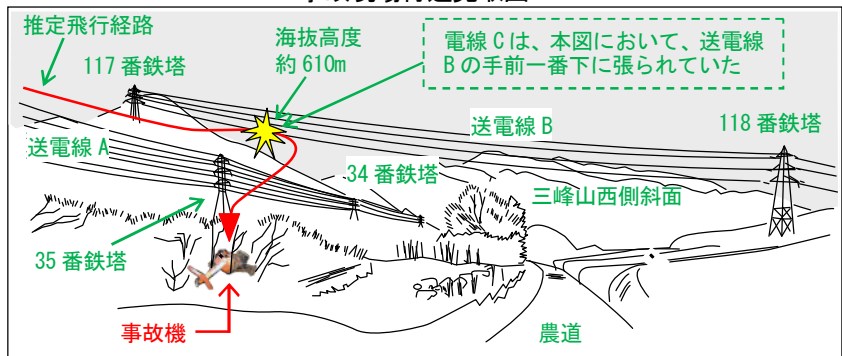
#### 事故現場付近見取図

- 電線 C に接触したときの海拔高度約 610m より、三峰山西側斜面の標高の方が高い
- 同機は下り斜面において、冬の落葉した三峰山西側斜面を正面に見つ飛行していた
- 暗色の背景の中に送電線の色が溶け込んだ

また、本事故は同機が送電線の上部を飛び越えようとしたため発生したが、送電線を飛び越える際には、A 社の作業基準書や航空機製造会社の文書にあるように、鉄塔の上を飛行すべきである。

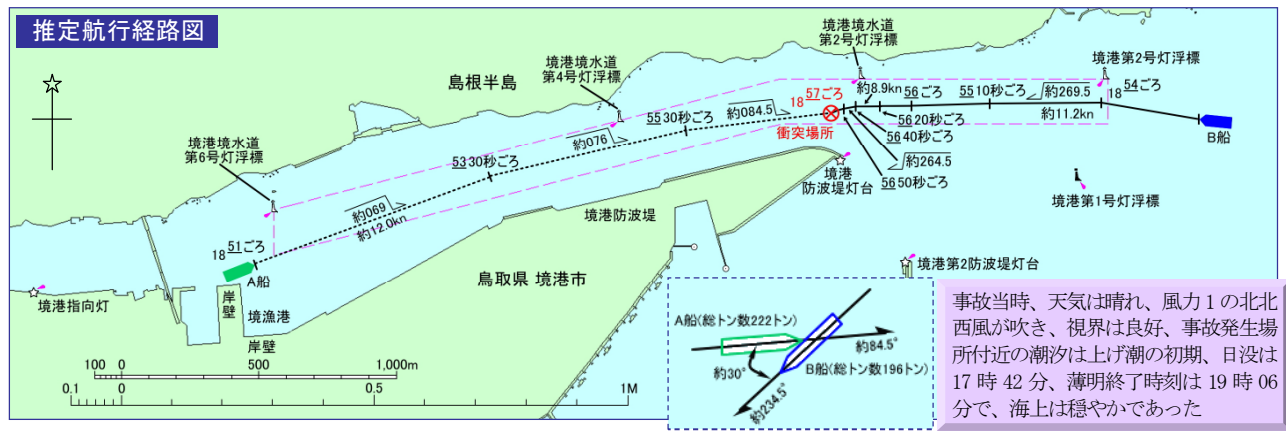
18時57分ごろ  
A 船の船首部と B 船の右舷中央部とが衝突

19時31分ごろ  
(B 船) 衝突時に生じた破口箇所からの浸水により、浮力を喪失して沈没

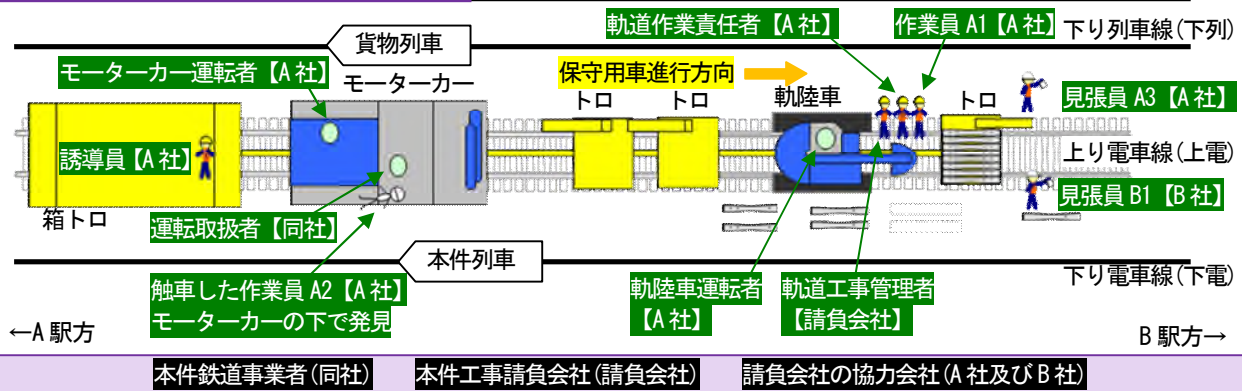
## 保守用車の編成及び事故現場付近概略図

概要：平成 21 年 2 月 20 日、本件下り列車の運転士は、速度約 95km/h で力行運転中、隣接線で夜間作業に使用している保守用車付近から、下り電車線に作業員が立ち入るのを認めたため、直ちに非常ブレーキを使用したが無間に合わず衝突し、作業員は死亡した。この列車には、乗客約 150 名及び乗務員 2 名が乗車していたが、負傷者はなかった。なお、列車は、1 両目前面右側スカートが損傷した。本事故の発生時刻は、01 時 25 分ごろであった。

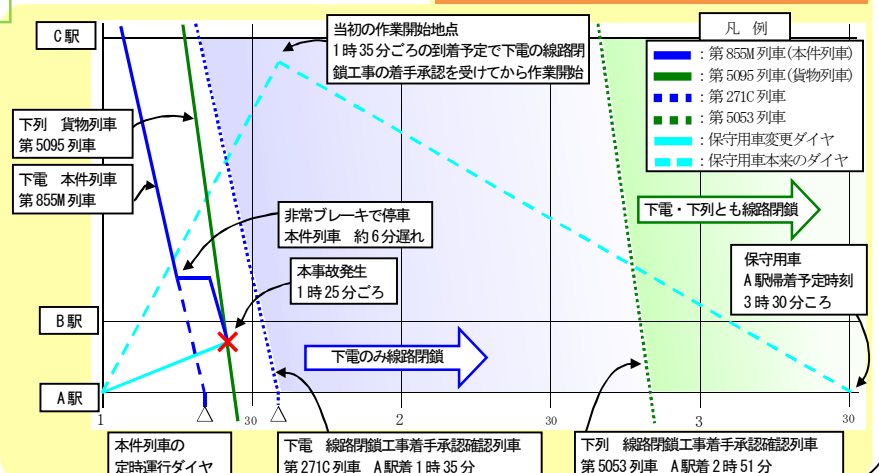
### 保守用車の動きと線路閉鎖着手列車

本件作業では、下電及び下列ともに線路閉鎖工事着手の承認を受ける前から作業を行っていました。このため、隣接する下り電車線及び下り列車線の両線を列車が走行して来るといふ、作業開始条件が整わない状態で作業が行われていました。

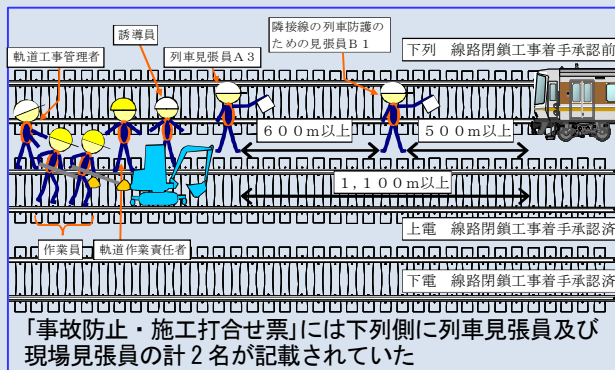
#### 作業工程変更前（計画）

【作業工程】  
いったんC駅付近まで行き、まくら木を回収しながらA駅に戻る計画。1時35分ごろ作業開始の予定  
【線路閉鎖】  
下電については線路閉鎖工事の着手承認を受けてから、また下列については線路閉鎖工事着手承認前のため、「やむを得ない措置」により作業開始予定

本件作業は移動を伴う作業であり、列車見張員2名では、全ての作業現場において列車見通し距離 1,100m 以上、列車防護距離 600m 以上が確保できるとは限らないことから、見張り体制は必ずしも十分なものとは言えなかった

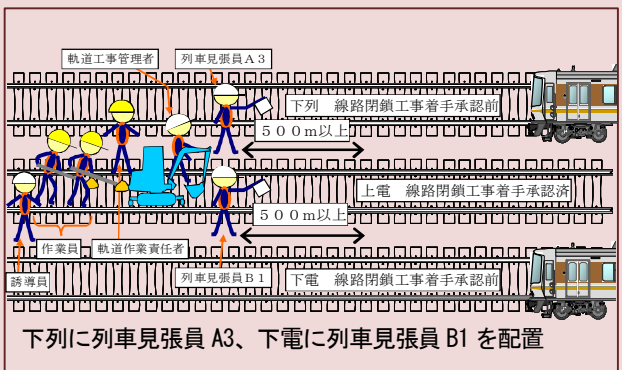
#### 作業工程変更後（実際）

【作業工程】  
A駅方からの作業を行うこととなり、最初の作業現場には1時2分ごろに到着し作業を開始  
【線路閉鎖】  
下電及び下列両線とも線路閉鎖工事着手承認前から作業を行うこととなる

軌陸車を使用するためには、衝突防止対策のために設定された 1,100m 以上の列車見通し距離を確保できるよう列車見張員の配置が必要であったが、確保していた見通し距離は 500m 以上であった
