事故調査事例

小型機が離陸上昇中にエンジンルーム内で火災が発生し、
必要な推力を得られなくなり海上に不時着水した事例

概要：個人所属ソカタ式 TB10 型は、平成 20 年 7 月 26 日(土)、慣熟飛行のため、長崎空港 B 滑走路 32 からの離陸上昇中に、機内に異臭が漂い白煙が侵入してきたため、直ちに長崎空港 B 滑走路 32 へ着陸しようとしたが、17 時 23 分ごろ長崎空港 B 滑走路東側約 200m の海上に不時着水した。同機には、機長ほか 2 名が搭乗していたが、操縦者 B が死亡し、操縦者 A が重傷、機長が軽傷を負った。同機は大破した。

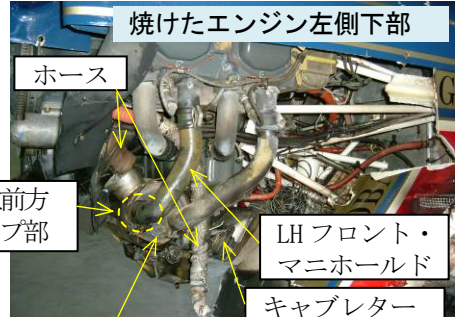
焼けたエンジン左側下部

火災発生箇所

ホース
外れた左前方接続パイプ部
LH フロント・マニホールド
キャブレター

エンジンの LH フロント・マニホールドが左前方接続パイプとともに外れた

高温の排気ガスがエンジンルーム内に噴出し、火災が発生

排気ガスと火災により発生した煙がキャブレターを通してエンジン内に入った

エンジンの燃焼が阻害され飛行に必要な推力が得られなかった

本事故は、LHフロント・マニホールドが左前方接続パイプとともに外れたため、高温の排気ガスがエンジンルーム内に噴出し、エグゾーストパイプ左側付近のカウリング及びホースを焼いて火災になり、高温の排気ガスと火災により発生した煙がキャブレターを通過してエンジン内に入り、飛行に必要な推力を得られなくなり不時着水して大破したものと推定されます。

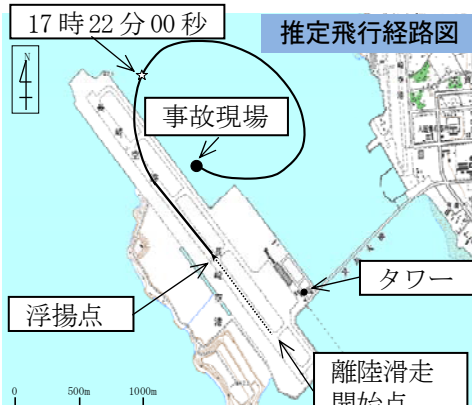
17 時 22 分 00 秒 **推定飛行経路図**

事故現場
タワー
浮揚点
離陸滑走開始点
