# 重大インシデント調査事例

鉄道

軌道の同一単線区間において、1閉そく区間に2車両が運行するという事態が2回発生した事例

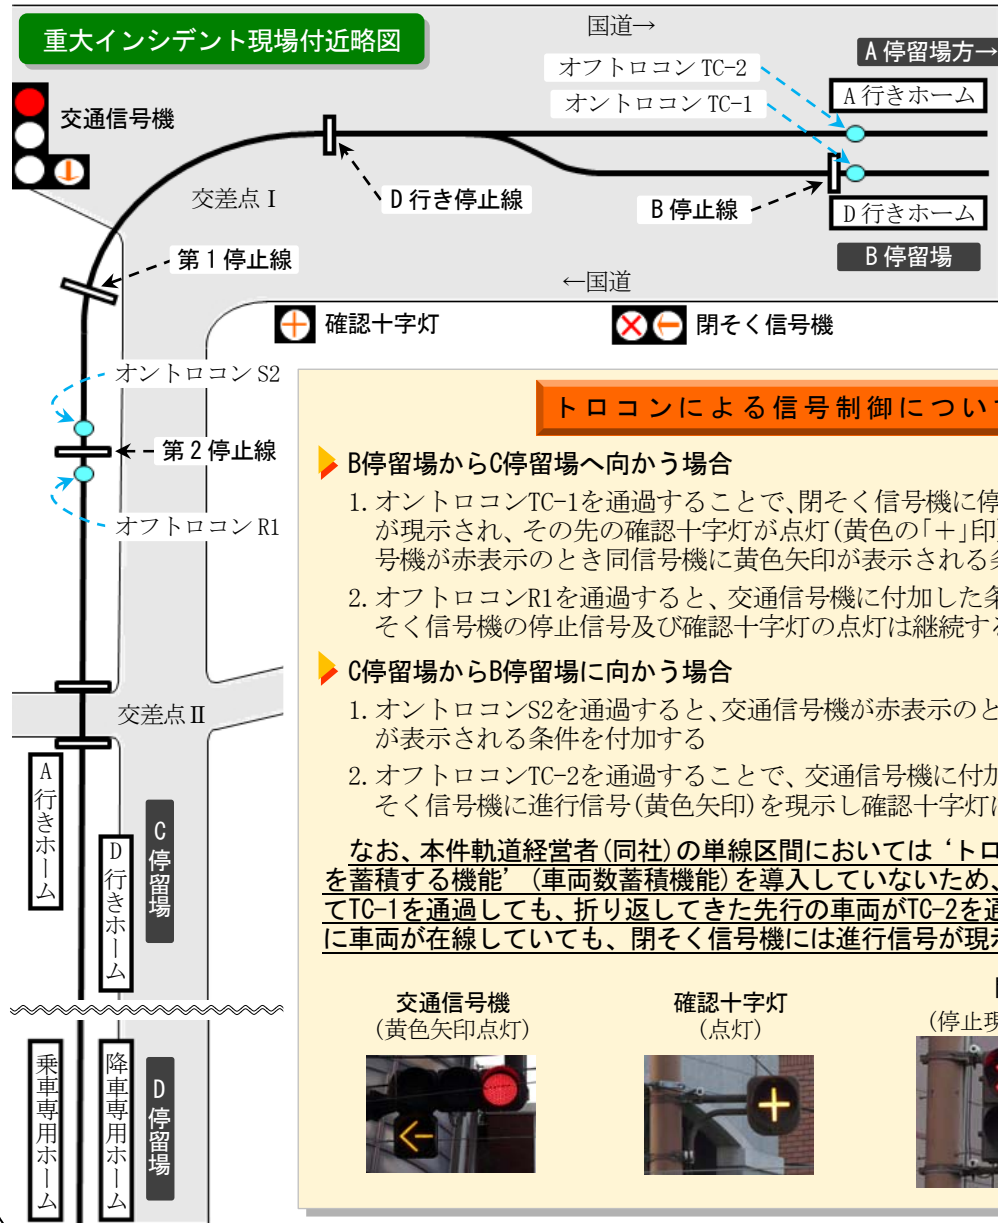
重大インシデント現場付近略図

- ▶ 単線区間(B～D停留場)の保安方式(単線区間における衝突を防止するための方式)は、自動閉そく式を施行し、同区間を1閉そくとしてB停留場に閉そく信号機を建植(B停止線から9.5m前方)して単線区間の安全を確保している
- ▶ 車両がD行き停止線に停止したときに閉そく信号機に停止信号(赤色の「×」印)が現示したことを確認するため動作確認標識灯(確認十字灯)を建植(閉そく信号機から38.7m前方)しており、確認十字灯は閉そく信号機が停止信号を現示しているときに点灯(黄色の「+」印)する
- ▶ 架線にトロリーコンタクター(オントロコン、オフトロコン)が設置されており、各々のトロコンを通過することにより、閉そく信号機及び確認十字灯を制御するとともに、交通信号機に路面電車用の黄色矢印が表示されるよう制御している
  - ※「トロリーコンタクター」とは、架線に設置した機械的なスイッチのことで、このスイッチとパンタグラフが接触することにより車両の通過を検知して信号機等の制御を行う
- ▶ 複線区間から単線区間となる箇所の転てつ器(ポイント)は、ばねの力によりD停留場からA停留場へ向かう線路に進路が常時開通しており、B停留場からD停留場へ向かう車両は、一度ポイントを通して単線区間に進入するとB停留場のD行きホームには戻れない構造となっている

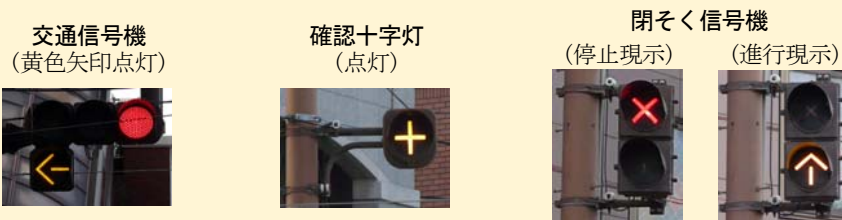
- ▶ B停留場からC停留場へ向かう場合
  1. オントロコンTC-1を通過することで、閉そく信号機に停止信号(赤色の「×」印)が現示され、その先の確認十字灯が点灯(黄色の「+」印)するとともに、交通信号機が赤表示のとき同信号機に黄色矢印が表示される条件を付加する
  2. オフトロコンR1を通過すると、交通信号機に付加した条件を解除させるが、閉そく信号機の停止信号及び確認十字灯の点灯は継続する
- ▶ C停留場からB停留場に向かう場合
  1. オントロコンS2を通過すると、交通信号機が赤表示のとき同信号機に黄色矢印が表示される条件を付加する
  2. オフトロコンTC-2を通過することで、交通信号機に付加した条件を解除し、閉そく信号機に進行信号(黄色矢印)を現示し確認十字灯は消灯する

なお、本件軌道経営者(同社)の単線区間においては‘トロコンを通過した車両数を蓄積する機能’(車両数蓄積機能)を導入していないため、2以上の車両が連続してTC-1を通過しても、折り返してきた先行の車両がTC-2を通過することで、同区間に車両が在線していても、閉そく信号機には進行信号が現示されることとなる

- (1) 閉そく信号機の見通しの向上を図るため、閉そく信号機の移設等について道路管理者等との協議を行うこと。
- (2) 誤って車両が存在している単線区間に進入した場合、単線区間に存在するすべての車両が単線区間から進出するまでは、閉そく信号機に進行信号を現示させない方法として、車両数蓄積機能等の導入について検討すること。

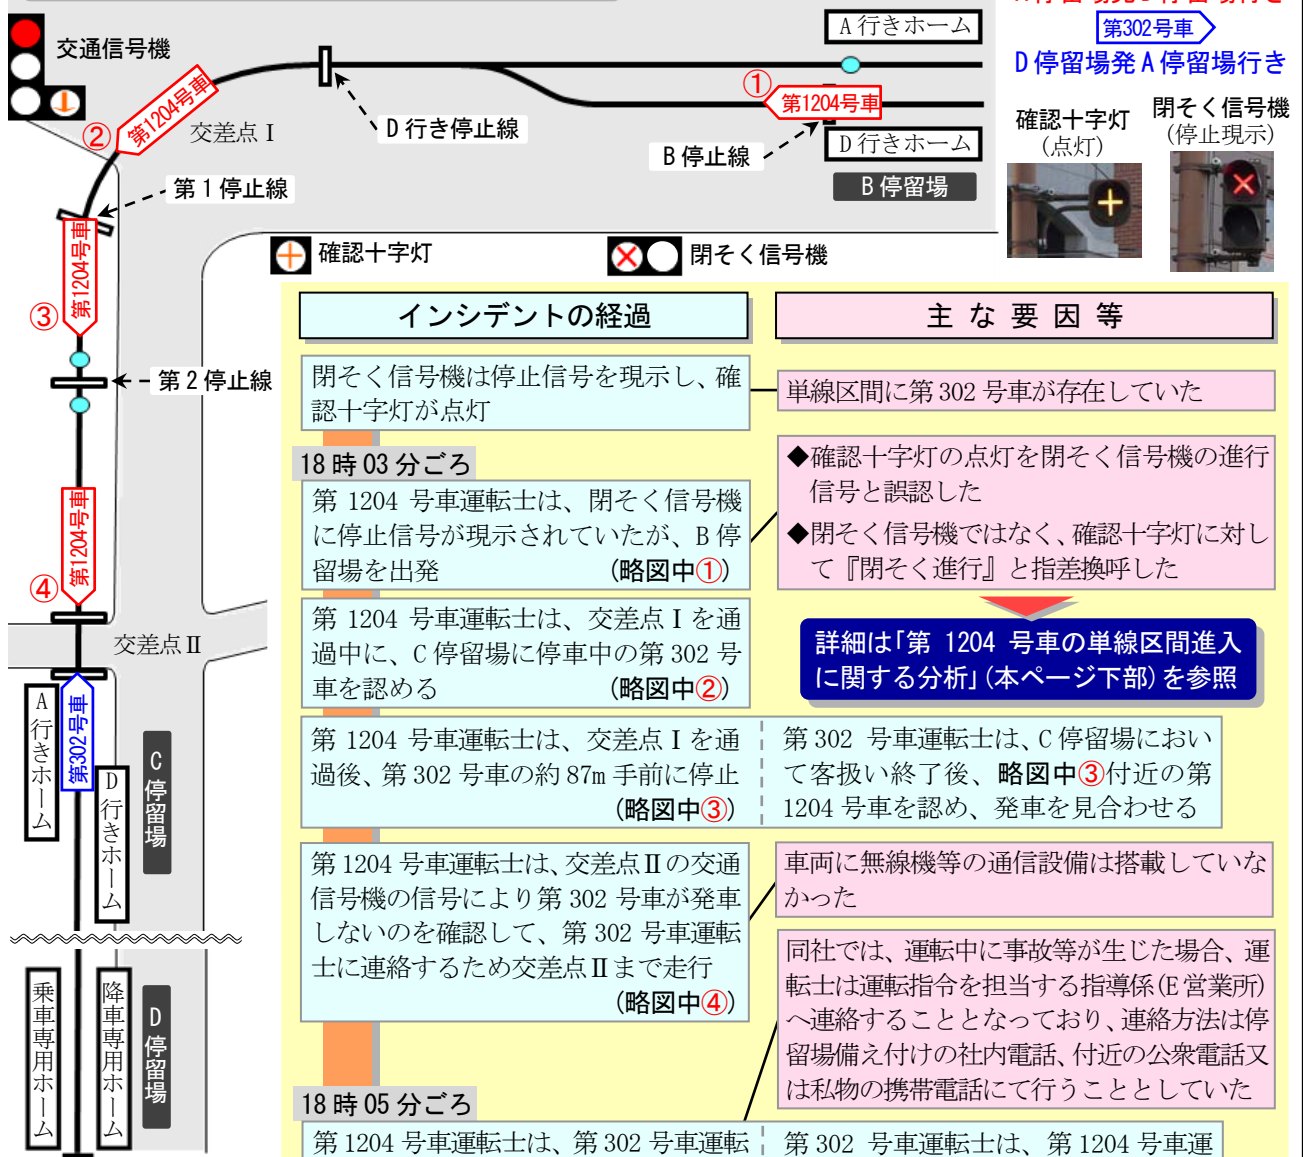
現場付近略図(第1204号車と第302号車の動き)

閉そく信号機は停止信号を現示し、確認十字灯が点灯

単線区間に第302号車が存在していた

18時03分ごろ  
第1204号車運転士は、閉そく信号機に停止信号が現示されていたが、B停留場を発車(略図中①)

◆確認十字灯の点灯を閉そく信号機の進行信号と誤認した  
◆閉そく信号機ではなく、確認十字灯に対して『閉そく進行』と指差喚呼した

第1204号車運転士は、交差点Iを通過中に、C停留場に停車中の第302号車を認める(略図中②)

第1204号車運転士は、交差点Iを通過後、第302号車の約87m手前に停止(略図中③)

第1204号車運転士は、交差点IIの交通信号機の信号により第302号車が発車しないのを確認して、第302号車運転士に連絡するため交差点IIまで走行(略図中④)

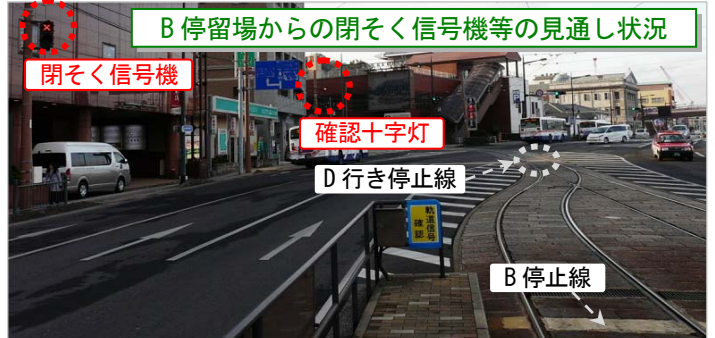
平成3年にB停留場のD行きホームを現在の位置(D停留場寄り)に移設

車両の運転席から正面を向いた場合、  
⇒閉そく信号機が左方に視線を移す位置  
⇒確認十字灯は正面方向に位置

閉そく信号機の進行信号の灯色と確認十字灯の灯色が同色(黄色)であった

第1204号車運転士が確認十字灯の点灯を閉そく信号機の進行信号と誤認

第1204号車運転士の指差喚呼が意識を持たず行われた

第1204号車が単線区間に進入

- (1) 運転士に対して、指差確認喚呼の重要性を再認識させ、意識を持った指差確認喚呼を行うよう周知徹底すること。
- (2) 保安方式変更後の運転取扱いについて、現状を十分に分析のうえ連絡体制、確認手順、運転方法等の詳細なマニュアルの整備を行うこと。
- (3) 上記マニュアルに基づき、関係する社員に対して指導・教育を実施し、内容を理解したことを十分に確認すること。
- (4) 運転士と運転指令を担当する指導係との連絡にあたり、今回のような事態に限らず事故等の発生時にも直ちに対応できるよう、必要な連絡手段の確保とともに運転士への指示を一元的に行うことを検討すること。

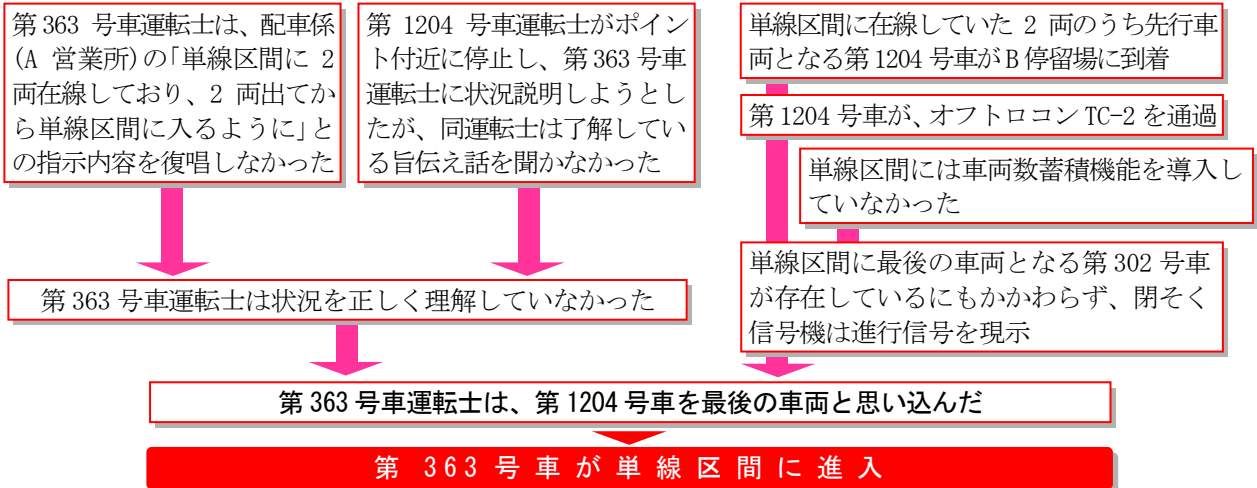
第363号車の単線区間進入に関する分析

本重大インシデントは、第1204号車の信号冒進により単線区間に2車両が存在することとなった際、本件軌道経営者(同社)の規定によって保安方式を変更すべきところを変更しないまま誤った運転方法で運行を継続したため、第363号車が単線区間に進入し、再び単線区間に2車両が存在する事態が生じたものと推定されます。
