漁船乗組員死亡事故の状況

～北海道沿岸漁業に潜む危険性～

平成28年2月

運輸安全委員会事務局函館事務所

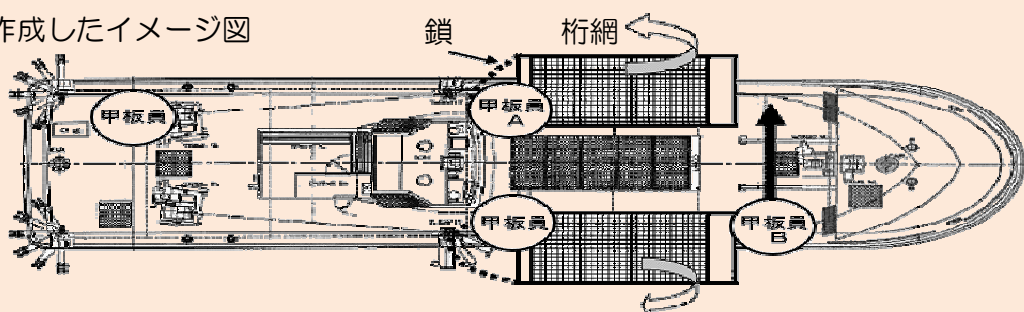
報告書を基に作成したイメージ図

桁網の投入作業中、乗組員が桁網と共に海中転落した事例

漁船Z丸は、船長ほか4人が乗り組み、北海道雄武町元稲府漁港北東方沖で、桁網の投入作業中、平成24年10月8日08時45分ごろ、甲板員Aが、桁網と共に落水した。

甲板員Aは、他の甲板員に救助されたが、搬送先の病院で死亡が確認され、死因は溺水と検案された。

- 本船の桁網は2台あり、それぞれを左右舷のブルワーク上に置いて海中に投入する準備をし、船長が投入開始の合図をした後、右舷側、左舷側の順に投入していた。
- 桁網の投入作業は、甲板員が2人1組で行い、甲板員Aは、左舷側の桁網を投入する作業を担当していた。
- 船長の桁網投入開始の合図後、甲板員Bは、右舷側の桁網を投入したのち、続いて左舷側に移動して左舷側の桁網を投入した際、甲板員Aが桁網に付けられた鎖に両膝を引かれたような状態で落水したのを目撃した。
- 船長は、甲板員Bの叫び声ですぐに機関を中立にし、甲板員Aの救助に当たった。

- ブルワーク上に桁網を置く際、桁網に付けられた鎖が甲板上に垂れ下がった状態となるため、甲板員それぞれが、桁網を投入する前に鎖を桁網の上に置いてから投入しており、船長は、甲板員Aにもそのように指導していた。

- 桁網の投入作業を行う際、甲板員は、甲板上及び足下に鎖が残っていないかどうか、指差し及び声出し確認を行い、船長は、各甲板員の準備完了の合図を受けた上で投入を行うなどの安全確認を徹底すること。

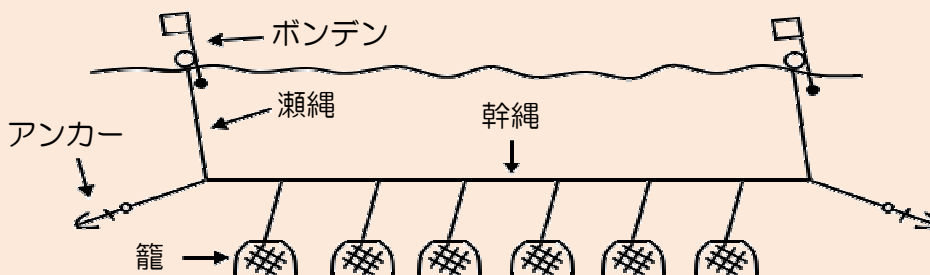
つぶ籠漁の漁具構成

つぶ籠漁の操業中、乗組員の腕に瀬縄が絡まって海中転落した事例

漁船R丸は、船長ほか4人が乗り組み、北海道えりも町襟裳岬南西方沖で、つぶ籠漁の操業中、平成26年3月3日01時20分ごろ、甲板員Aが、右腕に瀬縄が絡まった状態で落水した。

- ・本船は、つぶ籠の投入を終えて機関を中立とし、惰力によって約4～5ノットの対地速力で南進した。
- ・甲板員Aは、最後のアンカーが投入された後、操舵室前方左舷側の舷側付近に立ち、繰り出される瀬縄が団子状態とならないよう、コイルした瀬縄に右腕を通して捌いていたところ同縄が右腕に絡まり、同縄に引っ張られて落水した。
- ・船長は、他の甲板員の異状を知らせる声により、甲板員Aが落水するところを認め、すぐに機関を後進にかけて行きあしを止め、僚船と共に甲板員Aの救助に当たった。
- ・甲板員Aは、右腕に瀬縄が絡まった状態で僚船に引き揚げられた。

- ・本船は、幹縄に餌を入れた籠を約10m間隔に200個連ね、幹縄の両端に重さが約20～30kgの鉄製アンカー及び直径が約12mm、長さが約150mの瀬縄を付けていた。

- ・漁具のロープの繰出し作業等を行う際には、コイルの中に腕や足を入れないよう、十分に注意すること。
- ・暴露甲板で作業する乗組員は救命胴衣を着用すること。

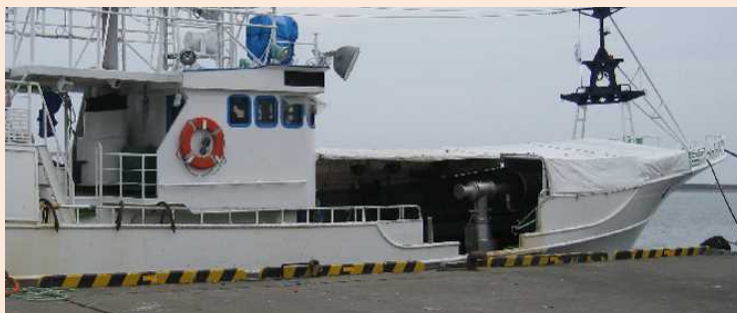
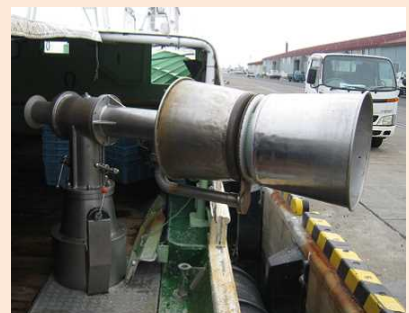
本船の揚網機

揚網作業中、乗組員が揚網機に巻き込まれて死亡した事例

漁船D丸は、船長ほか5人が乗り組み、北海道根室市^{はほまい}歯舞漁港南南東方沖で揚網作業中、平成25年3月18日06時40分ごろ、甲板員Aが、揚網機に右腕を巻き込まれ、頭部が揚網機に当たって死亡した。
甲板員Aは、搬送先の病院で死亡が確認され、死因は脳挫傷と検案された。

- 本船は、船首甲板右舷側に設置された揚網機を使用して刺網の揚網作業を開始した。
- 甲板員Aは、揚網機で巻き揚げられる網を監視しながら、時々、中腰の姿勢となって揚網機の下側から船外側に右手を伸ばし、巻き揚げられる網の魚や浮子が揚網機中央部の溝に挟まれないよう、網が揚網機に巻かれる前に魚や浮子を振り払う作業を行っていた。
- 船長は、操舵室内で前方を見たところ、揚網機に巻き込まれた甲板員Aに気付いた。
- 船長は、遠隔装置で揚網機を止め、他の甲板員と共に、右手が揚網機に巻き込まれて海に落ちそうな状態になっていた甲板員Aを揚網機から外したが、甲板員Aは、意識がなかった。

- 本船は、本事故当時、波による船体動揺はなかったが、潮や風の影響からか、網が絡み合うような状態であり、揚網機で網を巻き揚げ難い状態であった。

- 揚網機付近で網を巻き揚げ作業を行う際は、揚網機に巻き込まれないように十分注意し、また、ヘルメットを着用することが望ましい。
