海中転落事故の防止に向けて

運輸安全委員会事務局地方事務所による分析（函館事務所）

令和3（2021）年9月発行

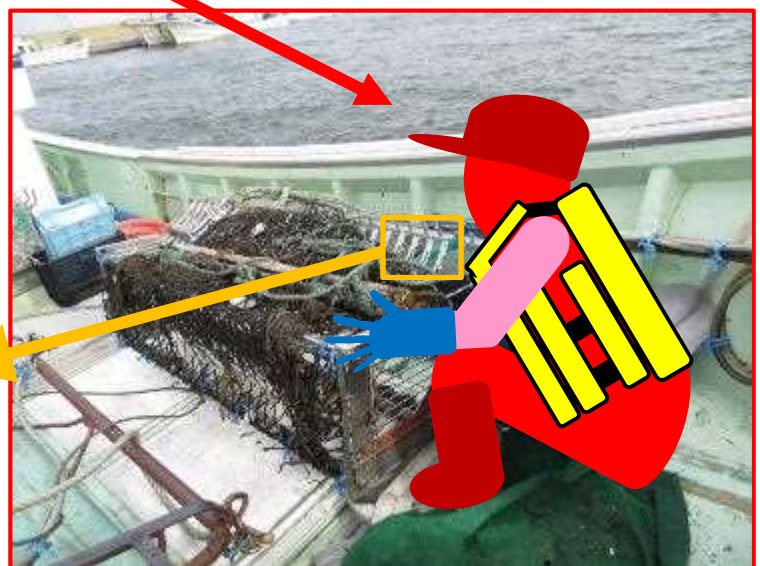
事例3

ホッキ貝の桁網を投入する際、桁網の爪が救命胴衣の左開口部に引っ掛かり、**甲板員（46歳）が海中転落したものの、すぐに救助されて軽傷（2019年1月 北海道別海町）**

甲板員は、桁網をブルワーク上に置いて投入しようとしたところ、着用していた固型式救命胴衣の左開口部に桁網の爪が引っ掛かったことに気付き、爪を外そうとしたが、船体動揺により桁網と共に落水した。

甲板員は、落水後、救命胴衣に引っ掛かっていた爪が外れて海面に浮かんでいたところ、来援した僚船に救助され、低体温症と診断された。

爪が救命胴衣の左開口部に引っ掛かった

桁網を投入する際は、できるだけ桁網の爪から上半身を離して、救命胴衣等が引っ掛からないよう注意して投入すること。
