いか一本釣り漁船関係事故の再発防止に向けて

運輸安全委員会事務局地方事務所による分析（函館事務所）

令和4（2022）年8月発行

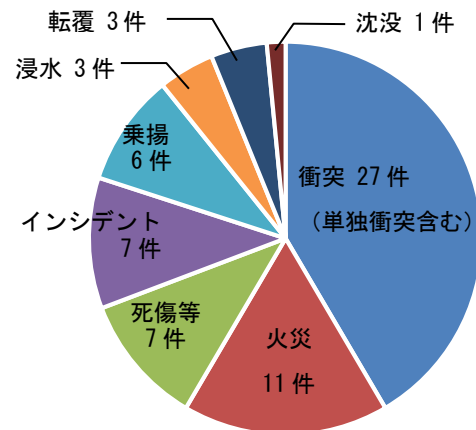
図1 いか一本釣り漁船の事故等種別

また、いか一本釣り漁船が関係する事故等65件のうち、衝突事故が27件（防波堤等への単独衝突7件を含む）、火災事故が11件と両事故を合わせた件数が半数以上を占めています。

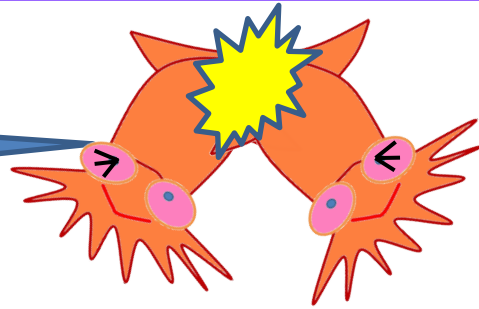
航行中のいか一本釣り漁船と
錨泊中の船舶との衝突事例

本事故は、祝津漁港^{しゅくつ}東方沖を同漁港北方沖の漁場へ向けて北進中のA船(いか一本釣り漁船)と、祝津漁港東方沖で船首を東方に向けて錨泊し、練習中のヨット群を監視していたB船(救助艇)が衝突したものの。

北進中のA船は、船首右方(B船の東方)に認めたレガッタブイ(ヨット競技に使用するブイ)に接近しすぎると、ブイとおもりを結ぶ索にプロペラが絡んでしまうので、接近しすぎないようにブイを注視して航行を続け、錨泊中のB船は、接近するA船を視認したものの、そのうちB船を避けてくれるだろうと思って錨泊を続けていた。

A船の操舵室右舷側(操縦場所)からの見通し状況は、視界を遮るもののない船首右方に対し、集魚灯等により正船首方が見えづらい状況だった。また、A船の船長は、多数のヨットをレーダーでは確認しきれないと思い、目視のみで見張りを行っていた。

A船の船長は、集魚灯等により正船首方が見えづらい状況下、船首右方のブイを注視して航行を続けていた。B船の船長は、接近するA船がB船を避けてくれると思って錨泊を続けていた。

- 航行中は、一方向だけを注視せず、レーダーを併用して、常に周囲の見張りを行いましょう。
- 錨泊中に接近する他船を認めた場合は、他船が避けてくれると思い込まずに、必要に応じて衝突を避ける措置をとらましよう。

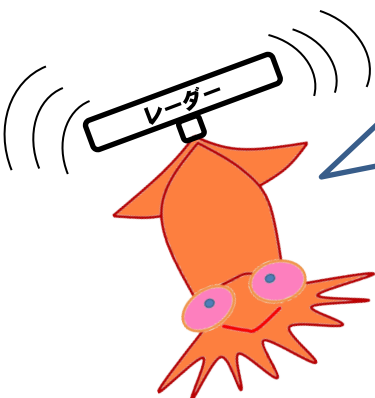
いか一本釣り漁船は、暴露甲板上に集魚灯や自動いか釣り機等の漁労機器が多数設置され、操舵室から十分に見えない範囲(死角)が生じることが多いので、**目視とレーダーを併用して、しっかりと周囲の見張りを行いましょう！**

特に、集魚灯等により正船首方が見えづらい漁船はレーダーを十分活用しましよう！

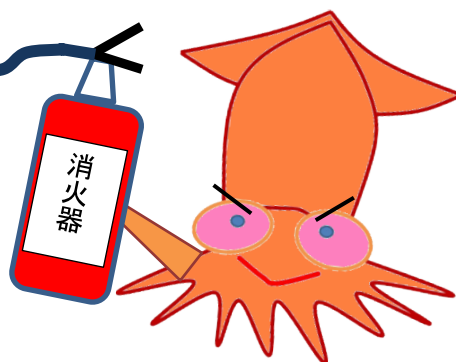
操業中に機関室から火災が発生した事例

本事故は、夜間、函館市えさん恵山岬北東方沖において、いか一本釣り漁の操業中、機関室から出火したものの。

船長が、機関室入口隙間から内部の様子を見たときには、機関室内は炎が見え、煙が充満している状態であり、乗組員が僚船に無線で救助を求め、乗組員全員が無事救助された。

- 本船は、約2年前に中古船として購入され、機関室内の電気配線は整備が行われないまま使用されていた。
- 機関室は、13時の出港から17時の事故発生まで、室内の点検が行われていなかった。

機関室の電気配線の被覆が、長期間の使用で経年劣化したことにより、絶縁抵抗が低下するなどして発火し、付近の可燃物に延焼した可能性がある。(本船は、本事故で沈没しているため、事故調査報告書内では可能性がある」と記載されています。)

- 長期間使用されている漁船は、特に火災防止の観点から、定期的に機関室の見回りを行いましょよう。
- 早期に火災等の異常を発見するため、機関室に火災検知器又はモニターカメラを設置するのがよいでしょう。

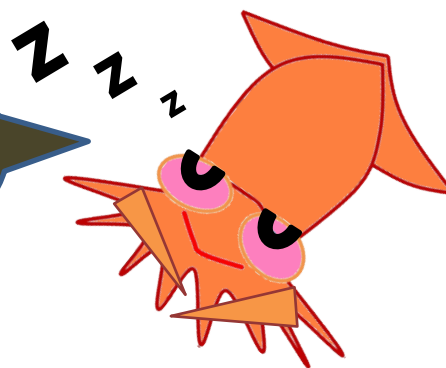
当直者が居眠りに陥り、
防波堤に衝突した事例

本事故は、夜間、十勝港に向けて自動操舵で南西進中、単独で当直中の船長が居眠りに陥り、十勝港の外北防波堤に衝突したものの。

- ・単独で当直中の船長は、十勝港への帰航途中から眠気を感じていた。
- ・船長は、十勝港まで4海里の距離に達したとき、間もなく入港できると安心した。
- ・椅子に腰掛け壁に寄りかかった姿勢で、自動操舵により操船していた。

船長は、操業による疲労などで眠気を感じており、間もなく入港できることで緊張感が緩んだ状態で、椅子に腰掛け、壁に寄りかかった姿勢のまま、操船を続けたことから居眠りに陥った。

- ・船橋当直中は、楽な姿勢のまま操船を続けず、手動操舵で操船したり、外気に当たる等して居眠り防止を図りましょう。
