甲板上での漁労作業中に発生した死傷等事故

運輸安全委員会事務局地方事務所による分析（函館事務所）

令和6（2024）年2月発行

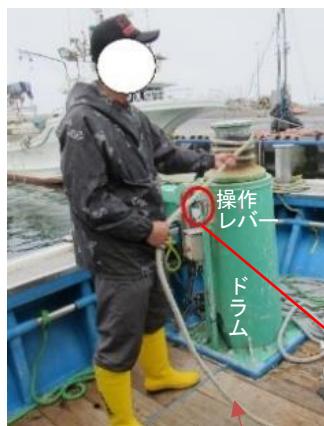
甲板員Aは、ロープが結ばれた三ツ爪フックを海中に投げ入れて桁綱に引っ掛け、油圧ドラムで巻いて桁綱を引き上げた後、ドラムの回転を止めた。

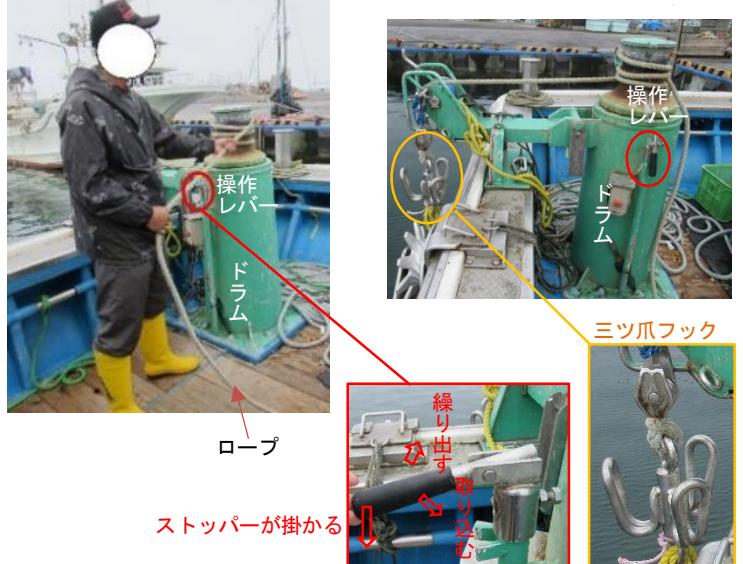
甲板員Aは、ドラム付近で桁綱を引き上げたロープが緩まないよう両手で持っていたところ、ロープがドラムに巻き取られ、ドラムに引き寄せられた。

甲板員Aは、ドラムとロープの間に左腕を巻き込まれて負傷した。

- 甲板員Aは、船長から、ドラムを操作する際には、操作レバーから身体を離すよう指導され、理解していたものの、ドラムを使用する作業を危険な作業と思っておらず、また、漁労作業自体に慣れてきたことによる油断があった。
- ドラムは、操作レバーを真下に倒すとストッパーが掛かる仕組みであったが、甲板員Aは、またすぐに操作するので、操作レバーを動かせる状態にしていた。

原因：甲板員Aが、ストッパーの掛かっていない状態の操作レバーに近づき過ぎたため、着ていた救命胴衣が操作レバーに触れてドラムが作動し、持っていたロープがドラムに巻き取られ、ドラムとロープとの間に左腕が巻き込まれた。

- ドラム操作を行う際、ドラムに接近しすぎないよう注意する。
- 船長は、乗組員に対して漁労機器の操作を指導する際、過去の事故例を説明するなど具体例を示し、漁労機器の危険性について、十分認識させる。
- 漁労機器を操作する際、船長の安全に関する指導内容を厳守する。
- 漁労機器の操作を中断する際、僅かな時間であっても、その都度、操作レバーにストッパーを施す。

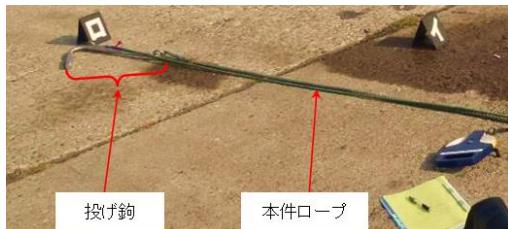
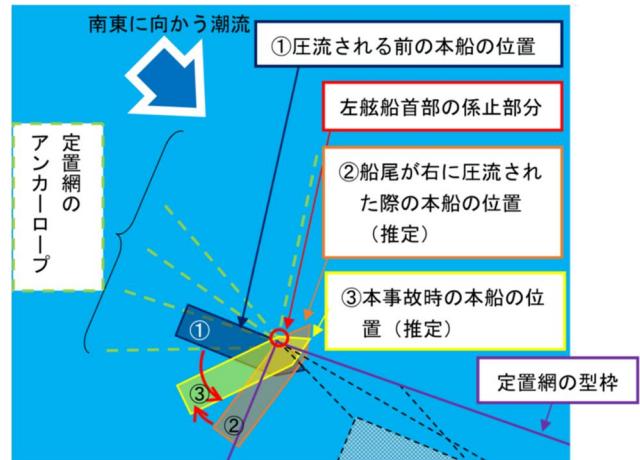
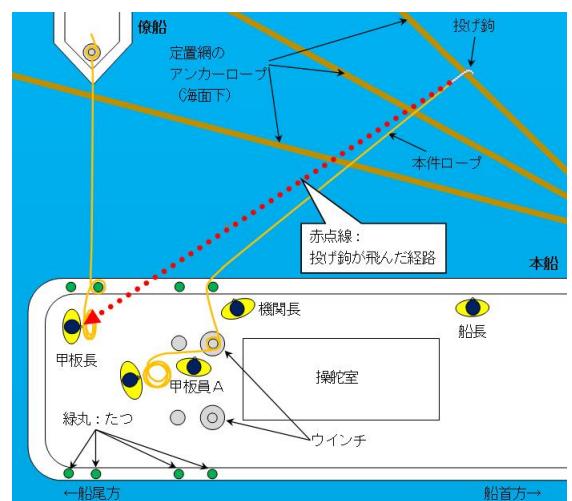
船長は、僚船が本船の左舷船尾部を引っ張ることに加え、長さ50～60cm、重量約3kgの金属製の投げ鉤とそれに結んだロープ（以下「本件ロープ」という。）を使用して船尾をさらに左に回すこととし、投げ鉤を海面下にある定置網のアンカーロープに引っ掛け、本件ロープを操舵室後方左舷側に設置されたワインチで巻き上げよう、乗組員に指示した。

本船は、本件ロープの巻き上げを開始したものの、予定の位置まで戻る前に船尾が左舷方に回らなくなり、船長が命じて本件ロープの巻き上げをやめた直後、投げ鉤が、定置網のアンカーロープから外れ、本件ロープの緊張によって飛び、後部甲板左舷側に立っていた甲板長の胸部を直撃した。

- 船長は、本事故時、ふだんより南東向きの潮流が速いと感じていたが、作業に支障が出てから作業を中止しようと考え、作業を続けた。
- 甲板長は、本事故時、投げ鉤から伸びた本件ロープの延長線上付近に立っていた。

原因：速い潮流がある状況下、船長が、作業中に定置網のアンカーロープに投げ鉤を引っ掛け、緊張した本件ロープをワインチで巻いて船尾を回そうとしたため、投げ鉤が、アンカーロープから外れて飛び、甲板長の胸部を直撃した。

- 定置網内で船の方向を変える作業を行う際、潮流が速く、他船で引くことにより方向を変えられない場合には、ロープを結んだ投げ鉤を使用して方向を変えようとせずに、同作業を中止すること。
