小型漁船の火災事故

～小型漁船の火災事故におけるバックドラフト現象～
「アッ! 煙! 」開けてはいけない、その扉。

平成24年7月
運輸安全委員会事務局仙台事務所
Japan Transport Safety Board

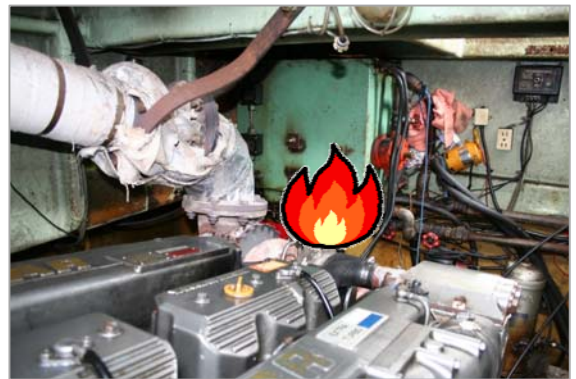
主機過給機付近

本船（総トン数4.9トン）は、船長ほか甲板員1人が乗り組み、久慈港東方沖を航行中、平成22年11月4日15時15分ごろ、主機過給機の音が変わり、焦げる臭いがしたことから、船長が、主機のクラッチを中立にし、機関室左舷側の出入口の引き戸を開けて機関室内を確認したところ、機関室が黒煙で充満しており、主機過給機付近が赤く見えていたが、すぐに**爆発的な火災**が起こって炎が機関室出入口から外に噴き出した。

本船は、全焼して沈没し、船長が右の手首及び肘靭帯を負傷した。

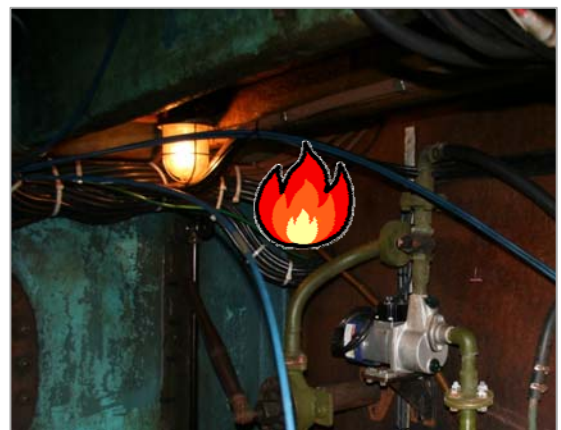
機関室隔壁電線貫通部

本船（総トン数4.2トン）は、船長ほか甲板員4人が乗り組み、蟹田漁港東方沖を航行中、平成22年11月8日03時37分ごろ、船速が急に低下したので、機関室右舷船首側の引き戸を開けて機関室内を確認したところ、機関室船尾隔壁右舷側の電線貫通部付近から出火して白煙が発生していた。

船長は、機関室船首側両舷の引き戸を開けて煙の排出を行い、バケツで消火を試みたが、白煙が黒煙に変わり**爆発的な火災**が発生し、機関室の各開口部から炎が噴き出した。

本船は、05時44分ごろ沈没した。

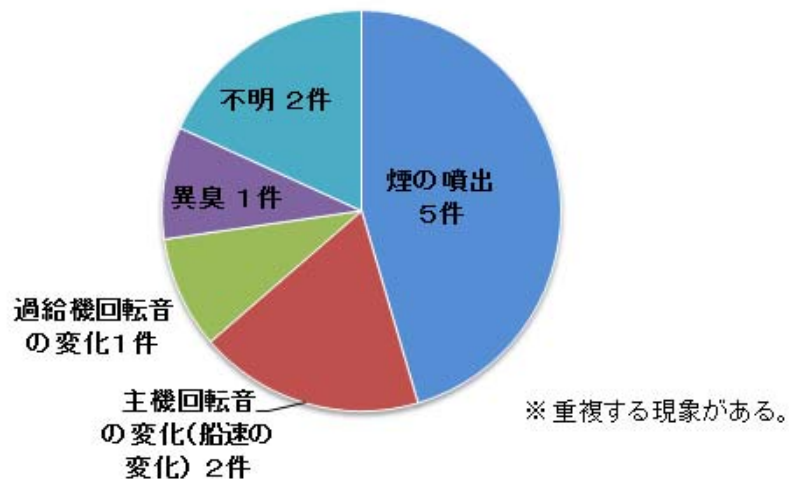
図5 火災発生の初期現象

- ① 機関室の隙間から煙が出るのが見えた。
- ② 主機の回転音が変わった。(船速が変わった。)
- ③ 過給機の回転音が変わった。
- ④ 焦げ臭かったり、煙の臭いがした。

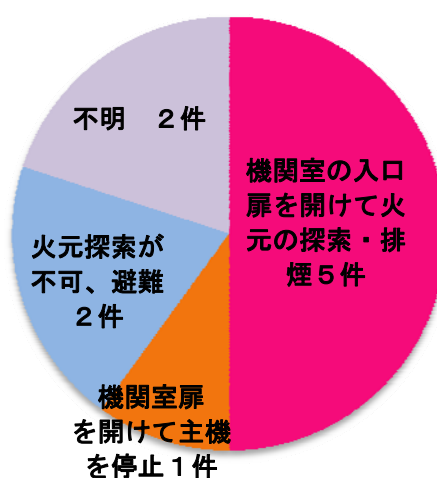
図6 火災発生後の対応

小型漁船の機関室で火災が発生した場合、機関室が密閉された狭い空間であり、酸素が不足するため、すぐに激しい燃焼状態には至らず、むしろ火勢は弱まりますが、機関室に未燃ガスが充満するようになると機関室外への煙の噴出、回転数の変化、異臭等の火災の初期現象が現れます。

これらの初期現象に気付いたほとんどの人は、機関室入口扉を開けて火元の探索をしようとしていました。
