夜間における

プレジャーボートの港湾施設への衝突事故防止に向けて

運輸安全委員会事務局地方事務所による分析（神戸事務所）

令和4（2022）年6月発行

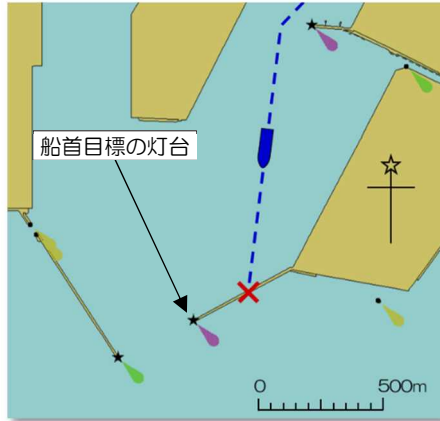
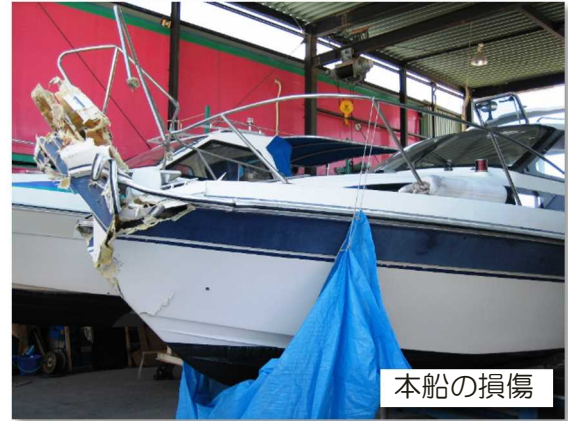
※21:01ごろ
姫路港飾磨区 飾磨東防波堤灯台付近の防波堤に衝突

本船は、同乗者2人を乗せ、花火大会の観覧を終えて帰航中、船長が、目視で操船に当たり、約15knの速力で航行していたところ、船首方の防波堤に気づき、主機を後進としたが、約5knの速力となったとき、防波堤に衝突し、船長が軽傷を負った。

- 船長は、船首目標とするつもりだった防波堤灯台の灯光が他船の灯火に紛れて視認できなかったが、航行を続けていればいずれ視認できると考え、目視のみで操船に当たっていた。
- 船長が飲酒していた（操船判断に何らかの影響があった可能性）。

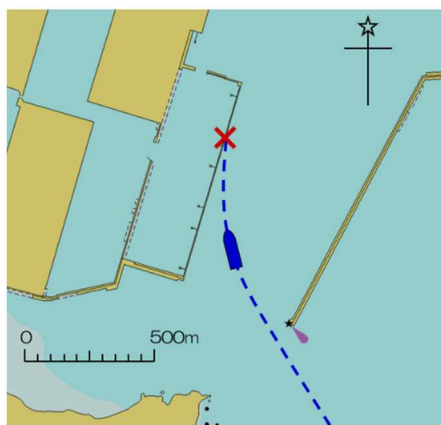
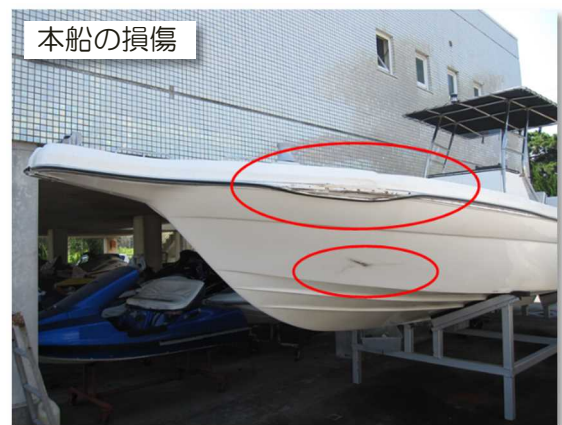
※21:51ごろ
徳島小松島港徳島区 徳島沖の洲導流堤灯台付近の係船杭に衝突

本船は、同乗者8人を乗せ、花火大会の観覧を終えて帰航中、船長が、他船の動静を見ながら約10knの速力で航行していたところ、係船杭に衝突し、同乗者1人が重傷（骨盤骨折等）を、同乗者5人（子供1人を含む。うち2人は前部甲板に乗船し、衝突時に落水）が軽傷を負った。

- 船長は、係船杭までの距離がまだあると思い込み、他船の動静を見ていた。
- 船長が飲酒していた（状況判断力の低下に関与した可能性）。

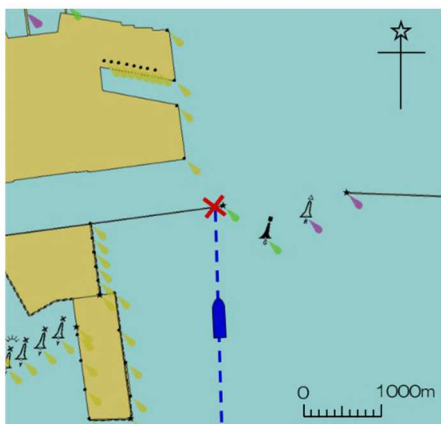
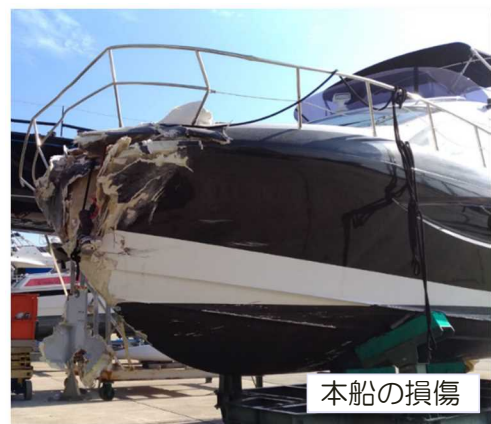
※18:01ごろ
阪神港神戸区 神戸第7防波堤東灯台付近の防波堤に衝突

本船は、同乗者2人を乗せ、釣りを終えて帰航中、船長が、陸上施設の照明を頼りに約28knの速力で航行していたところ、防波堤に衝突し、同乗者2人が重傷（顔面多発骨折、脛骨骨折等）を、船長が軽傷を負った。

- 船長は、船首方の陸上施設の照明のみに意識を向けて操船に当たっていた。
- 船長は、GPSプロッター等の航海計器の取扱いに慣れておらず、航海計器を船位の確認に活用していなかった。
