瀬戸内海における乗揚事故の状況

平成25年8月

運輸安全委員会事務局 広島事務所

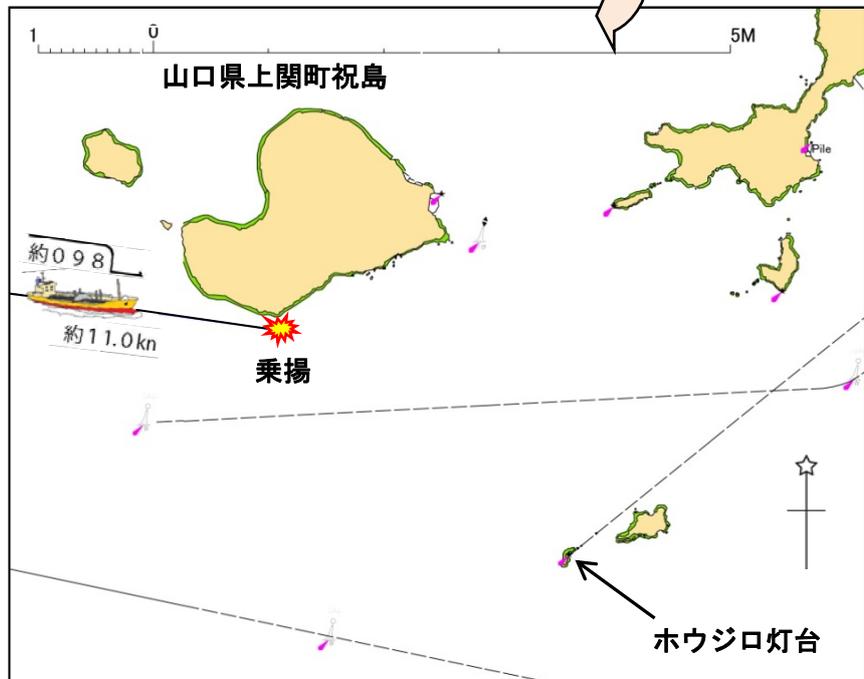
航海士Aが、操舵輪の前に立って単独で船橋当直を行い、レーダー及びGPSプロッターを作動させ、自動操舵によって約098°の針路とし、約11.0ノットの対地速度で祝島南方沖に向けて航行した。

航海士Aは、01時15分ごろ、大分県姫島北東方沖を通過した際、レーダーやGPSプロッターを使用して船位を確認したが、慣れた海域であり、その後、船位の確認を行っていなかった。

予定針路から北側に大きく寄り、祝島南岸の岩礁に向かっていていることに気付かずに航行した。

本事故は、夜間、本船が、祝島南方沖を東進中、航海士Aが、船位の確認を行っていなかったため、祝島南岸の岩礁に向かっていていることに気付かずに航行し、同岩礁に乗り揚げたことにより発生したものと考えられる。

レーダー及びGPSプロッターを使用し、適切な間隔で船位の確認を行いましょう。

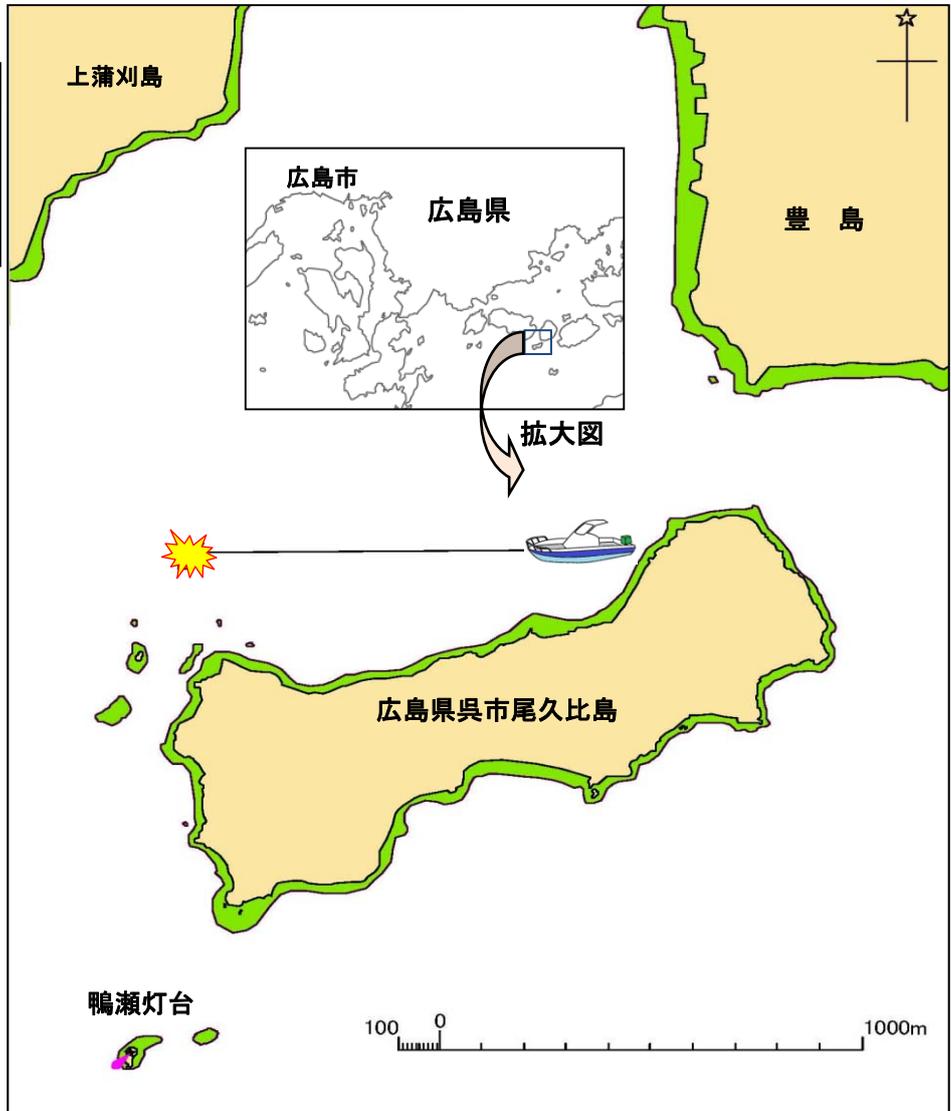
船長は、海図やヨット・モーターボート用参考図に浅瀬が記載されていることは知っていたが、釣りに出掛けるときに海図などで確認することはなかった。

船長は、椅子に腰を掛けて手動操舵で操船していたところ、前路に黒っぽい藻のようなものを認め、急いでクラッチを中立にして操縦ハンドルを左に切った。

本事故は、本船が、尾久比島北西沖を西進中、船長が前路に浅瀬があることに気付かなかったため、同浅瀬に乗り揚げたことにより発生したものと考えられる。

1. 船長は事故現場付近を10回以上航行したことがあり、釣りもしたことがあった。
2. 尾久比島北方沖で釣りをしている間にも、何隻かが乗揚場所付近を航行しているのを見た。
3. 尾久比島北方沖約350mを航行していたので、磯があるとは思わなかった。
4. 大潮の干潮時ころだったが、乗揚場所付近に干出した岩などは見当たらなかった。

釣りに出かけるときは、航行区域の水路調査を事前に行い、浅瀬などを確認しましょう。

海図及びヨット・モーターボート用参考図を船内に備え、いつでも確認できるようにしておきましょう。

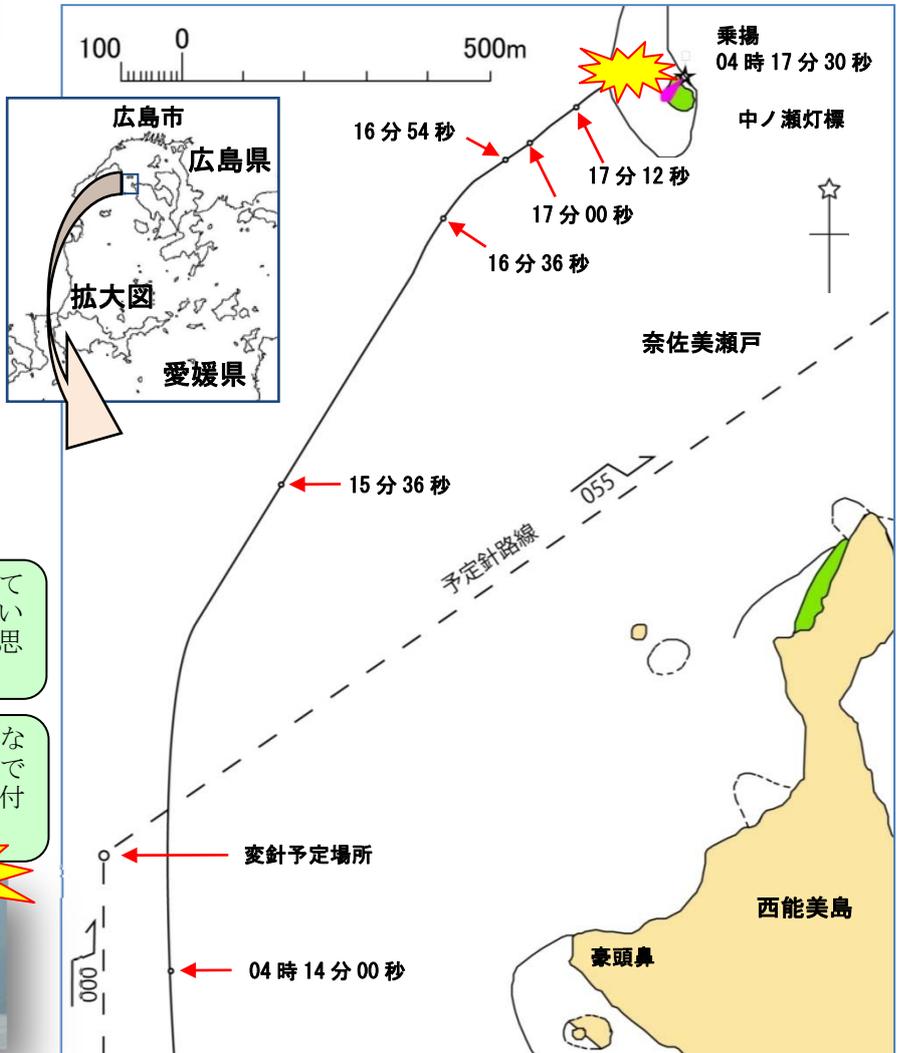
船長は、奈佐美瀬戸を航行するため、「針路 055°」を指示したが、操舵手が異なる針路の約031°に転じて針路 055° になったことを報告した。

一等航海士は、レーダー監視を行っていたものの、中ノ瀬灯標に接近していることに船長が気付いているものと思いき、その旨を船長に報告しなかった。

船長は、変針後の針路を自ら確認しなかったため、予定針路と異なる針路で中ノ瀬灯標に接近していることに気付かなかった。

本事故は、夜間、奈佐美瀬戸において、本船が、広島港に向けて北東進中、船長が針路の確認を行わなかったため、予定針路と異なる針路で中ノ瀬灯標西側の浅所に接近し、同浅所に乗り揚げたことにより発生したものと考えられる。

船長が、針路の確認を行わなかったのは、奈佐美瀬戸を航行して広島港へ入港するのは初めてであり、かつ、夜間であったことから、レピーターコンパス等の航海計器を見る余裕がなかったことによる可能性が考えられる。

船長は、乗組員からの報告を受けた場合、針路等について、自ら航海計器によってその確認を行うか、確認を指示すること。
