# 来島海峡及び来島海峡周辺における船舶事故の状況

平成 27 年 1 1 月

運輸安全委員会事務局 広島事務所

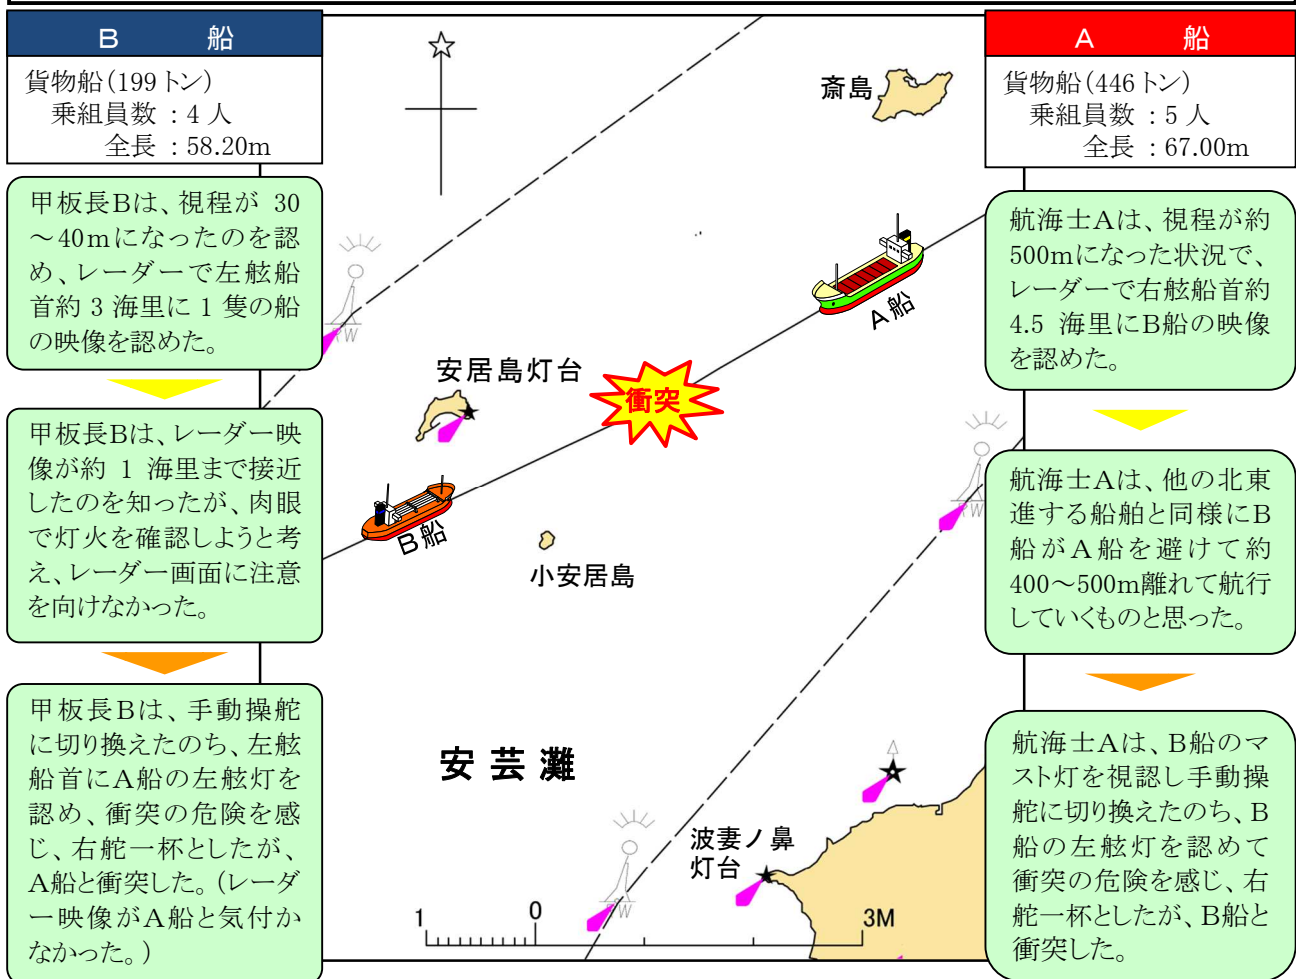
### 事例1 (事故No.26)

視界制限状態で互に行き会う2船の衝突

概要：A船は、来島海峡航路西口から松山市中島西方のクダコ水道に向けて安芸灘を南西進中、B船は、クダコ水道から来島海峡航路西口に向けて北東進中、両船が衝突した。

損傷：A船 左舷船首部に凹損、B船 左舷中央部に損傷

本事故は、夜間、霧により視界制限状態になった安居島東方沖において、A船が南西進中、B船が北東進中、航海士Aが、B船がA船の進路を避けて約400~500m離れて右舷側を航行していくものと思い、針路及び速力を変えずに航行し、また、甲板長Bがレーダーによる適切な見張りを行っていなかったため、両船が衝突したものと考えられる。

B船は、乗組員に対して、船橋当直者は、不安を感じたら遠慮せずに船長又は航海士に昇橋を求めるように指導した。

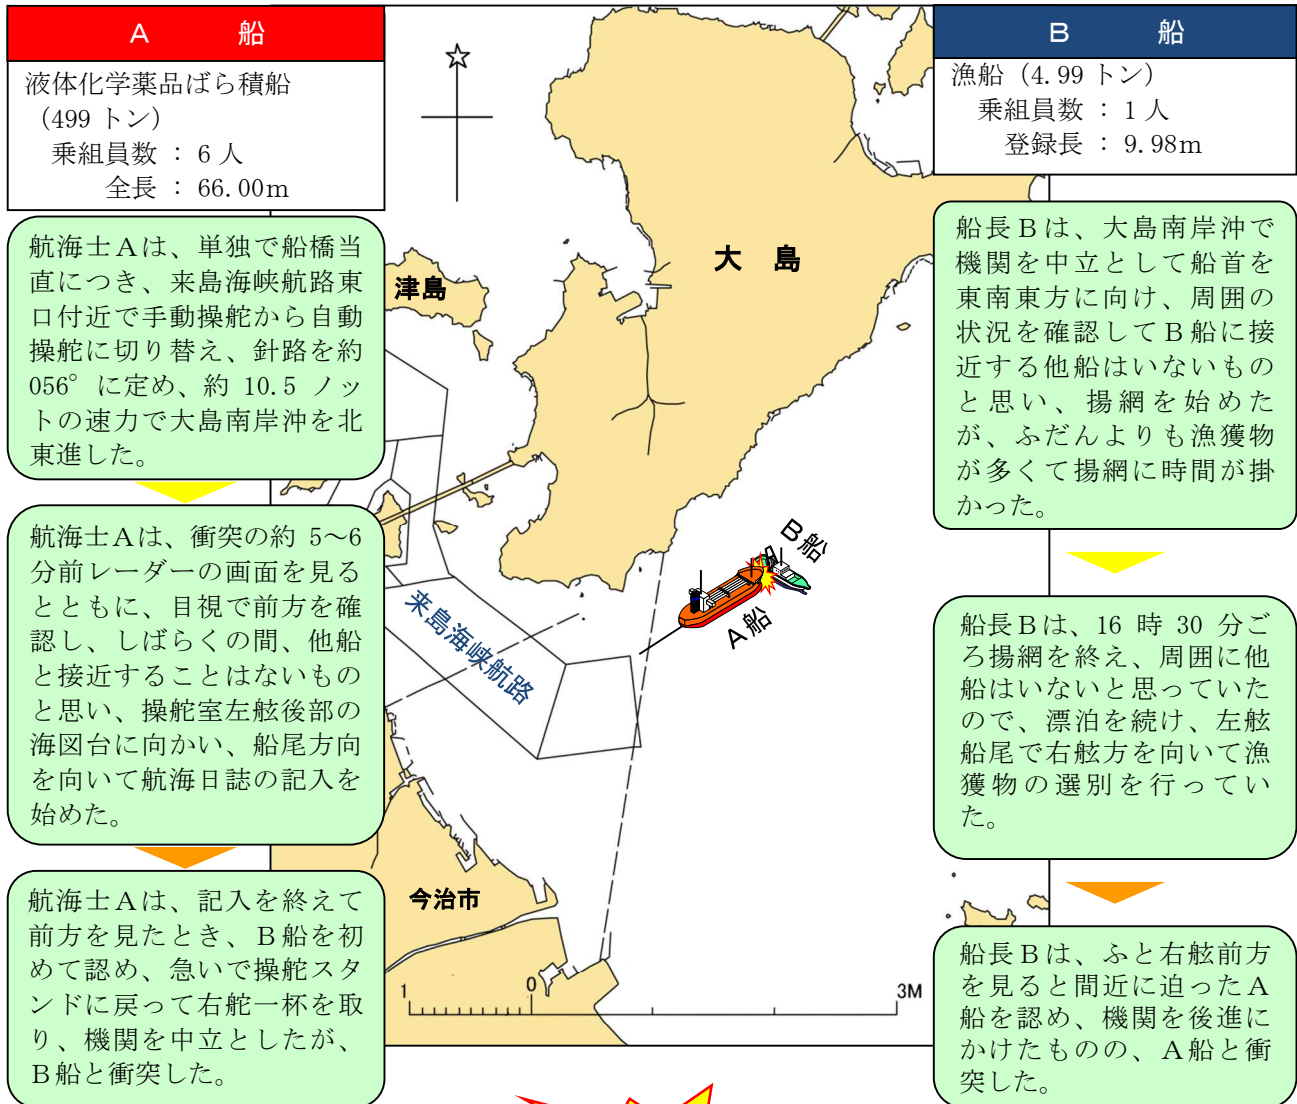
互いに見張りを行っていなかったことによる衝突 A船(航海士A) × B船(船長B)

概要：A船は、大島南岸沖を北東進中、B船は、大島南岸沖で底びき網漁の操業中、両船が衝突した。

損傷：A船 船首部に擦過傷、B船 船首部が大破

本事故は、大島南岸沖において、A船が北東進中、B船が漂泊して揚網中、航海士A及び船長Bが見張りを行っていなかったため、両船が衝突したことにより発生したものと考えられる。

航海士Aは、B船の映像を認めなかった。レーダーの船首輝線に紛れて見落とした可能性があるね。

A船は、航海当直中は見張りに専念し、航海当直終了後に航海日誌の記入を行うことにした。

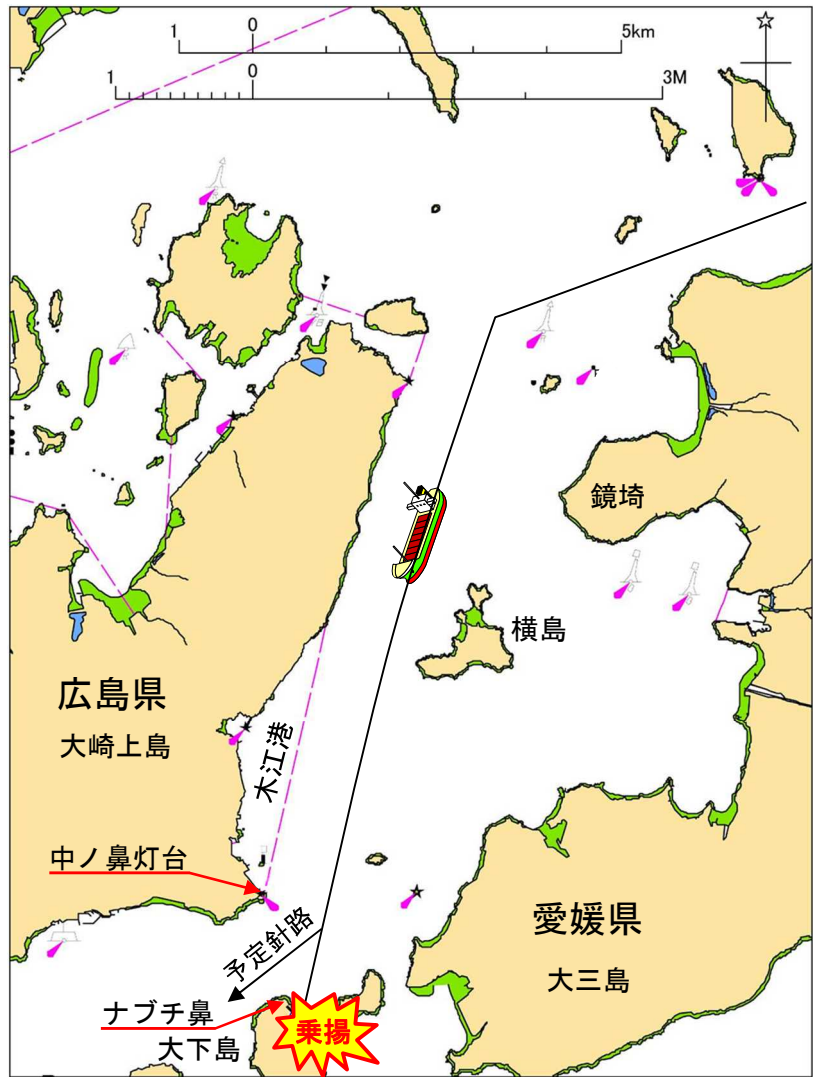
### 事例3 (事故No.31)

#### 居眠りによる乗揚 本船(航海士)

概要：大崎上島東方沖を南進中、乗り揚げた。

損傷：船底全般に凹損を伴う擦過傷

本事故は、夜間、本船が、大崎上島東方沖を自動操舵で南進中、単独で船橋当直中の航海士が居眠りに陥ったため、変針予定場所を通過して大下島北東岸の浅所に向けて航行し、同浅所に乗り揚げたことにより発生したものと考えられる。

- 1 航海士は、下船前の身辺整理を行ったり、今後のことを考えたりしており、約2~3時間の睡眠しかとれなかった。
- 2 航海士は、風邪気味だったので、夜食後に風邪薬を服用して昇橋した。
- 3 本船は赤外線式の船橋航海当直警報装置を備えており、センサーに反応しないで4分経過すれば、警報が鳴る設定としていたが、乗揚までに警報は鳴らなかった。

しばらくの間、同じ針路で航行する場合、気が緩んで眠気を催すことがあるので、夜間は特に注意すること。

船橋当直中に眠気を感じた場合は、椅子から離れるなどするとともに、眠気が払拭できないときには、船長に報告すること。

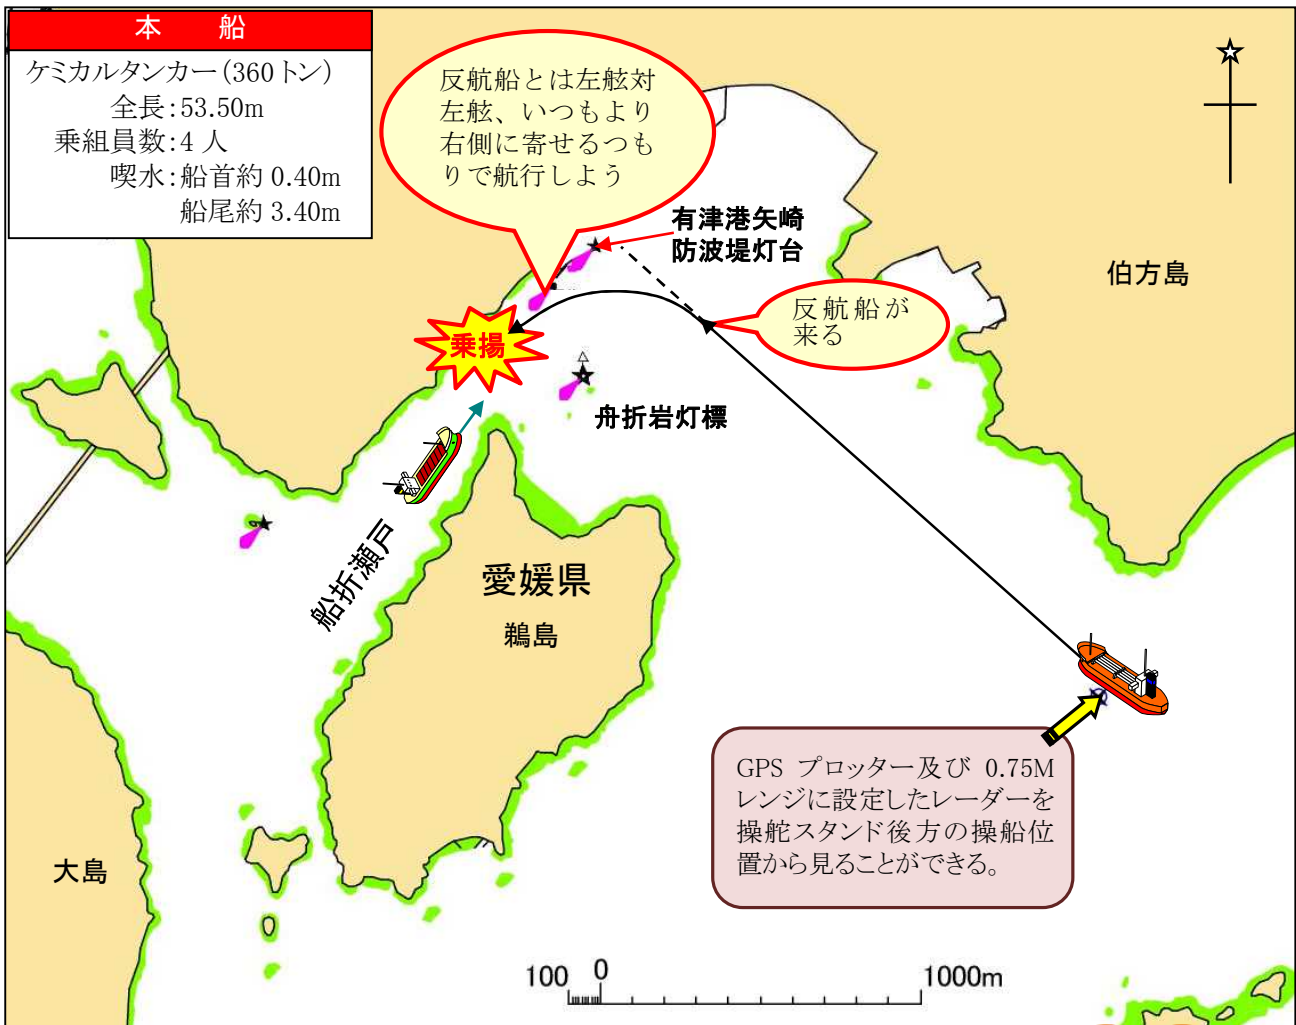
船位の確認を行っていなかったことによる乗揚 本船 (甲板長)

概要：船折瀬戸を南西進中、乗り揚げた。  
 発生日時：平成 23 年 6 月 10 日 22 時 20 分ごろ  
 場所：愛媛県今治市伯方島南岸の浅瀬  
 損傷：船底に破口を伴う凹損  
 気象：天気 曇り、風 ほとんどなし、視程 約 1.2 海里  
 海象：海上 平穏、潮汐 ほぼ低潮時 (微弱な南西流)

本事故は、夜間、本船が、船折瀬戸を南西進中、甲板長が GPS プロッター及びレーダーを活用して船位の確認を行っていなかったため、浅瀬に接近していることに気付かず、浅瀬に乗り揚げたことにより発生したものと考えられる。

航海に慣れた海域であっても、航海計器により船位の確認を行うよう習慣づけること。
