～転覆事故はなぜ起きたのか～

運輸安全委員会
Japan Transport Safety Board

平成31年3月

運輸安全委員会事務局 門司事務所

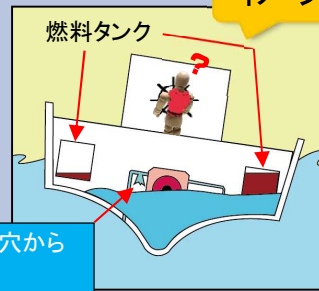
イメージ図

船長は、出航の際、本船が少し右舷側に傾いていることを知っていたが、日頃から両舷にある燃料タンクの左舷側から燃料油を使用しており、右舷側に傾いた状態が多かったため、特に気にならなかった。

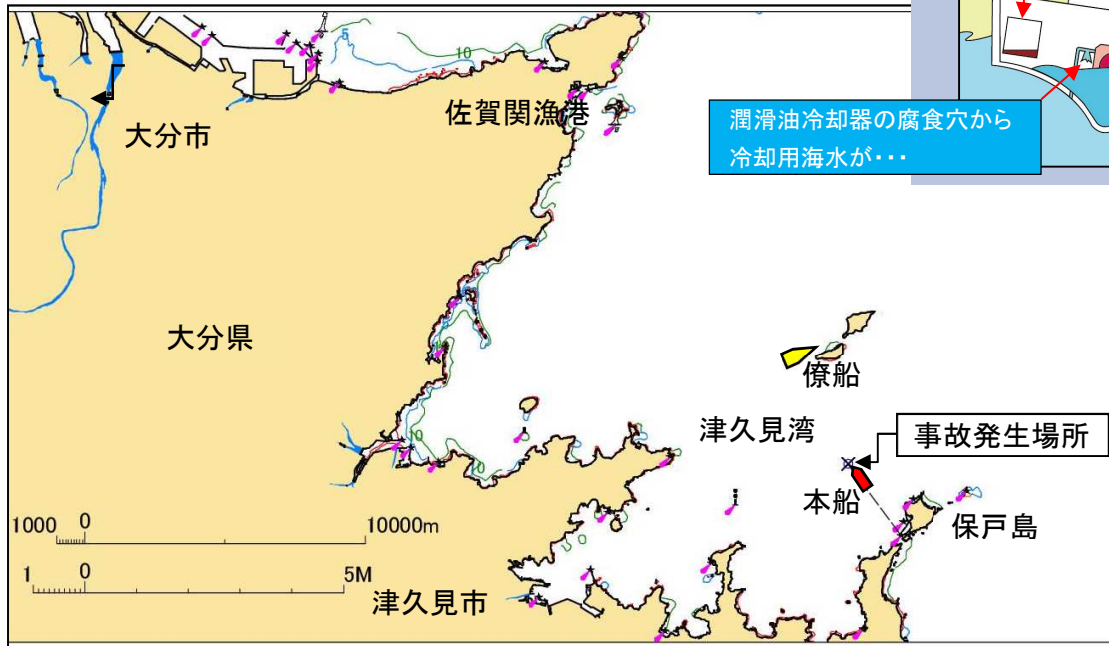
概要：漁船（4.9トン）に船長が1人で乗り組み、大分県津久見市保戸島北西方沖を北西進中、潤滑油冷却器の冷却海水入口側の蓋の下部にある**腐食穴**から**海水が漏れ**、機関室に浸水して横倒しの状態となり、うねりにより転覆した。

潤滑油冷却器の腐食穴から冷却用海水が...

発航前に船体の状況を細かく点検！船内を循環する海水にも要注意。(冷却海水管、プロペラシャフトの貫通部等)
