# 沖縄周辺海域における 旅客船乗揚事故の分析

平成 22 年 10 月  
運輸安全委員会事務局  
那覇事務所

運輸安全委員会事務局那覇事務所が管轄する船舶事故等について、平成20年10月から平成22年10月までに公表された旅客船が関連する乗揚事故の分析をご紹介します。

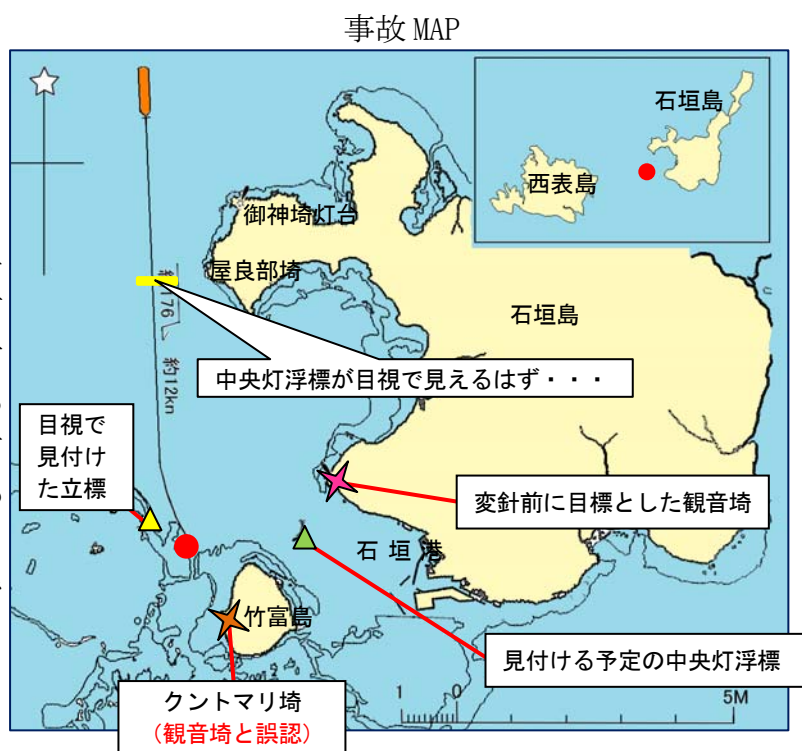
- ① 航行前の計画：石垣島西方沖の御神埼灯台で変針し、中央灯浮標（事故 MAP ▲印）を操船目標としていたが、その後、石垣港入港までの計画は立てていなかった。
- ② 航行中：過去の入港経験から、屋良部埼を過ぎた辺りで、目視で、中央灯浮標を見付けることとしていた。
- ③ 航行中：操船目標の中央灯浮標付近の岬（事故 MAP ★印）と他の岬（事故 MAP ☆印）を誤認した。
- ④ 航行中：目視で中央灯浮標を見つけたあとに変針することとしていたが、見つけたと思ったのは立標であると気づき、目視で中央灯浮標を探しながら少しずつ左転して航行した。
- ⑤ 航行中：海面色の変化で浅礁が間近に接近していることに気付いた。

過去の経験から地形等を見ながら航行したため、他の岬を操船目標とした灯浮標付近の岬と思い込み、サンゴ礁海域に向かって航行し、乗り揚げた。

本事故は、本船が石垣島西方沖を南進中、船長が、クントマリ埼を観音埼と誤認したため、竹富島北西方のさんご礁海域に向かって航行していることに気付かず、浅礁に乗り揚げたことにより発生したものと考えられる。

船長が、クントマリ埼を観音埼と誤認したのは、御神埼北北西方沖で変針した以後の石垣港入港までの変針点や針路（具体的な磁針路）を計画していなかったこと、並びに海図、レーダー及び GPS プロッターを見ることなく、地形のみを見て操船していたことが関与したことによるものと考えられる。

- (1) レーダーや GPS プロッターを活用するなど適切な船位の確認を行うこと、又は行うよう指導すること
- (2) 周辺海域に関する水路調査を事前に行い、航路標識、浅礁及び地形等について把握すること、又は把握するよう指導すること
- (3) 適切な航海計画を策定すること、又は策定するよう指導すること
