# さんご礁海域における 漁船乗揚事故の状況

平成26年6月

運輸安全委員会事務局那覇事務所

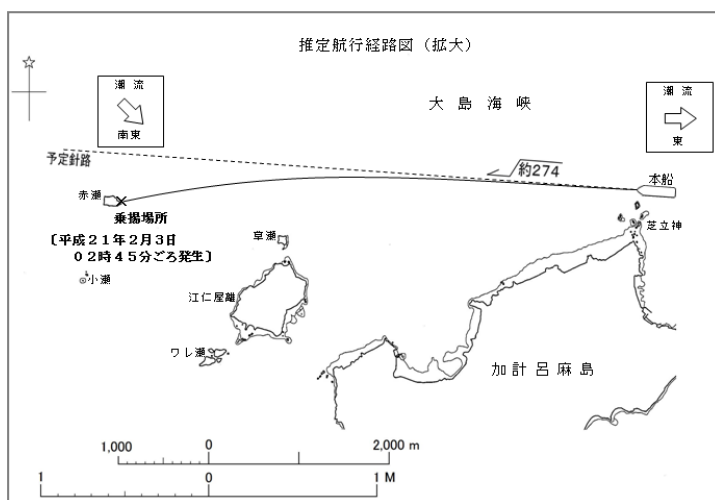
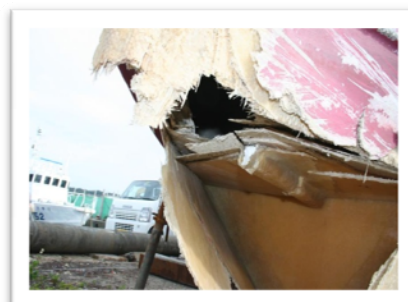
本船には、船首船底部に破口が生じたが、死傷者はいなかった。

破口した船首船底部

本事故は、夜間、本船が、鹿児島県加計呂麻島北西方沖を漁場に向けて自動操舵で西進中、単独で操業中の船長が居眠りに陥ったため、南東へ向かう潮流を受けて左舷側に圧流され、赤瀬東端の岩場に乗り揚げたことにより発生したものと考えられる。

船長が居眠りに陥ったのは、出港前の睡眠時間が約2時間であったことから睡眠不足であったこと、7日ぶりの出漁で、操業に必要な餌獲りを行って疲れていたこと、及び赤瀬以外に障害物はなく、航行に慣れた海域であり、他船もいなかったため気が緩んだことによる可能性があると考えられる。

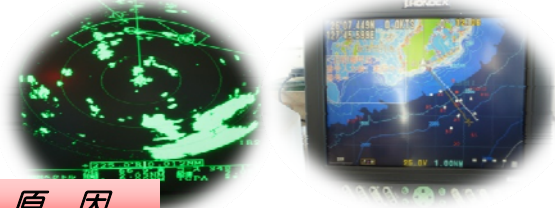
本船は、左舷船底部に破口及び船底全体に擦過傷を生じたが、死傷者はいなかった。  
天気：曇り、風向：南、風力：5、視界：良好、潮汐：高潮時

本事故は、夜間、本船が、ルカン礁南方沖を自動操舵で北北東進中、船長が、レーダー及び目視で求めた船位とGPSプロッターで求めた船位とが異なっていることに気付いた際、船位の再確認を行わなかったため、ルカン礁に接近する針路で航行していることに気付かず、ルカン礁の南南東端に乗り揚げたことにより発生したものと考えられる。

- ・測定した船位が異なっている場合は、船位の再確認を行うこと。
- ・新たに航海計器を搭載したときには、操作方法や画面の見方などに慣れておくこと。
- ・夜間、さんご礁の外縁で発生する白波を視認することは難しく、また、レーダーによってもさんご礁の外縁を探知することは難しいので、ルカン礁付近を航行するときには、レーダーにより、ルカン礁灯台からの安全な距離を確認しながら航行するか、又はGPSプロッターに安全なコースラインを入力したり、過去の航跡や等深線を活用したりするなどして航海計器を有効に活用し、さんご礁に接近しないように注意すること。
