潜水器漁業の事故防止に向けて

“あなたの潜水器材は大丈夫！？”

運輸安全委員会事務局地方事務所による分析（那覇事務所）

令和4（2022）年8月発行

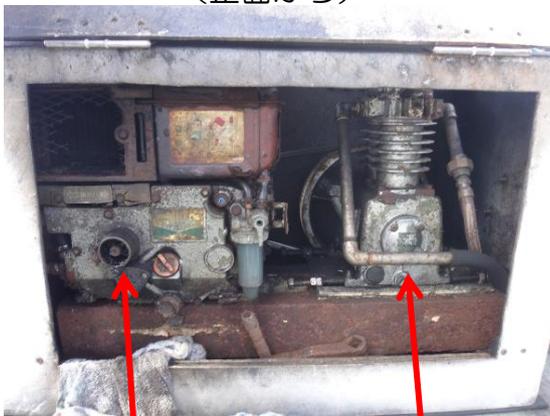
(正面から)

本船は、空気圧縮機が原動機によって駆動され、圧縮された空気が金属製の配管を通して空気槽に送られた後、空気清浄装置を経由して潜水作業者に送気されるしくみとなっていた。

原動機

空気圧縮機

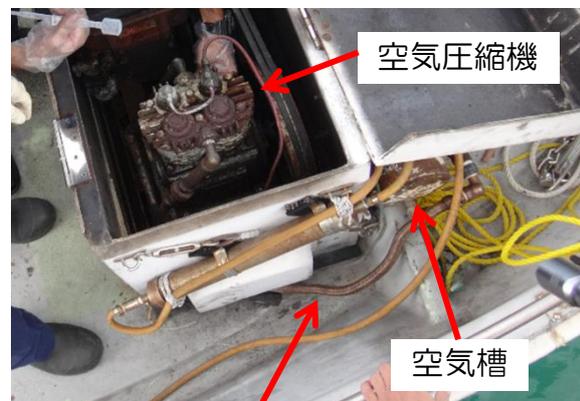
(上から)

空気圧縮機

空気槽

金属製の配管
(空気圧縮機～空気槽をつなぐ)

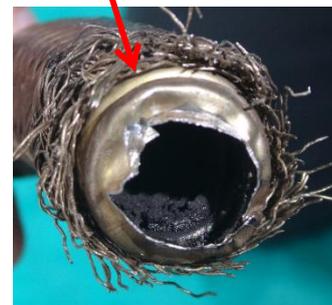
- ① 空気槽内の気体から一酸化炭素が検出
- ② 空気圧縮機の**自動アンローダ**(※)が故障
- ③ 空気圧縮機の作動中に金属製の配管から発火
- ④ 同配管内に炭化物が堆積していた

配管内に堆積した炭化物

- ① 空気圧縮機の自動アンローダが故障し、ふだんから過熱した状態で使用されていたので、潤滑油の酸化・分解により炭化物が生成されやすくなっていた。
- ② 配管内の清掃が行われず、長期間の使用を続けるうちに配管内に炭化物が堆積した。
- ③ 空気圧縮機内の噴霧化した潤滑油が、配管内に堆積した炭化物に蓄積された熱により発火して不完全燃焼し、一酸化炭素が発生した。
- ④ 一酸化炭素が混入した気体が潜水作業者に送られ、急性一酸化炭素中毒となり溺死した。

- ◆空気圧縮機の配管内の炭化物を定期的に取り除くこと。
- ◆自動アンローダが故障した状態で使用しないこと。
- ◆取扱説明書に従って定期的に保守・点検を行うとともに、メーカー等に点検・修理を依頼すること。

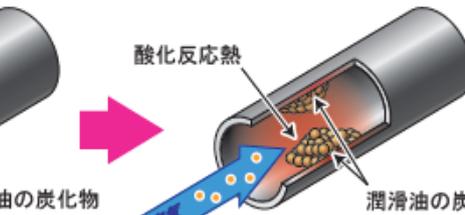
潤滑油の炭化物

酸化反応熱

堆積した炭化物に圧縮空気中の油分が浸み込み、化学反応を起こします。その反応熱が炭化物内に蓄積されていきます。

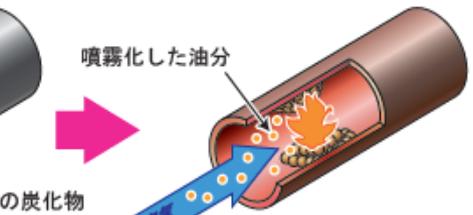
噴霧化した油分

圧縮空気内の噴霧化した油分が蓄積された熱で、発火を起こすこともあります。

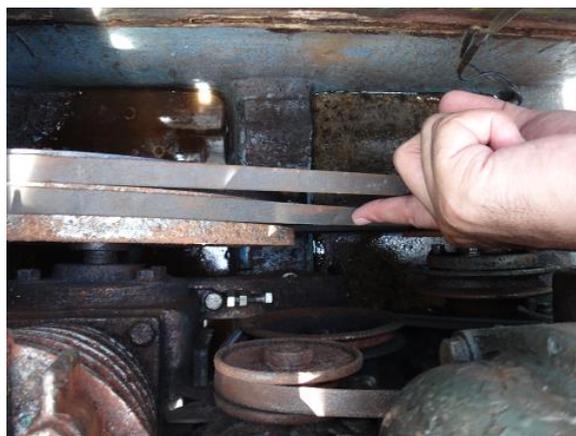
事故後の作動試験において、Vベルトの張りが不足しており、Vベルトが滑って主機の動力が伝わらず、空気圧縮機が始動及び停止を繰り返す状態となっていることが確認された。

空気圧縮機からの送気が正常に行われず、船長が本船に上がろうとした際、溺水した可能性

- ◆空気圧縮機を駆動するVベルトの張り具合等を確認し、空気圧縮機が正常に作動することを確認すること。
- ◆潜水漁を行う際は、できるだけ複数人で行うことが望ましい。
