燃料油中にカビが繁殖する話

運輸安全委員会事務局地方事務所による分析（那覇事務所）

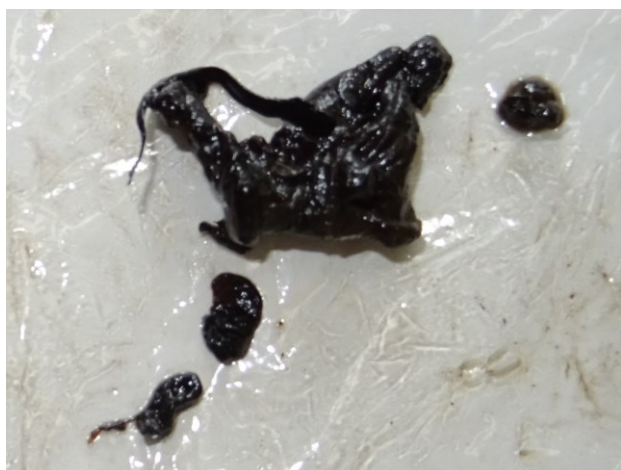
採取した軟粘性のスラッジ

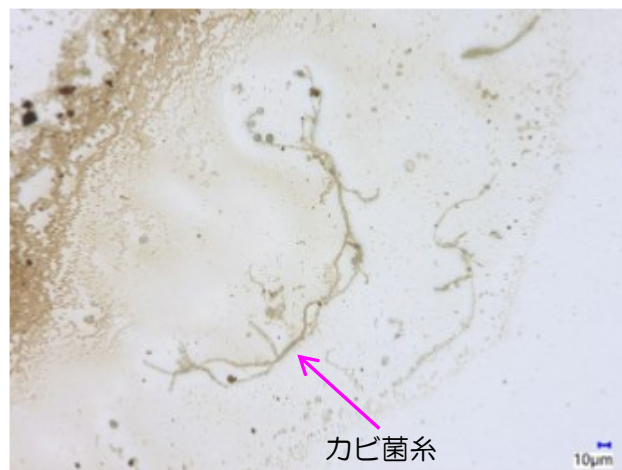
スラッジ中で発見されたカビ菌糸

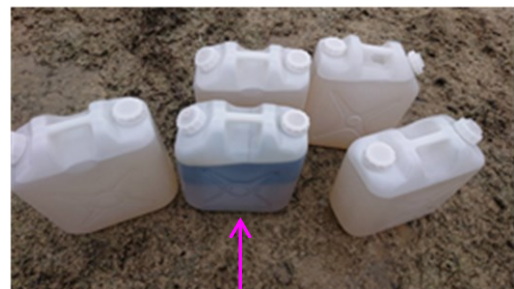
本事故後、燃料油の流出を防止する目的で、燃料油が燃料油タンクから20ℓのポリ容器5個に抜き出されました。回収された燃料油は、ほとんどが薄い褐色透明のものでしたが、ポリ容器1個に黒色の汚損した油がありました。

黒色の汚損した油（下中央）

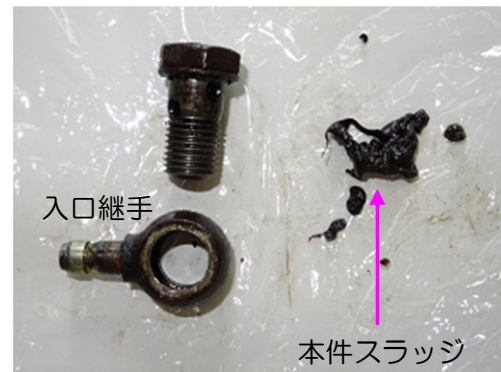
- ① 燃料油タンクの燃料油取出しコックと1次ストレーナの間にある燃料油配管を取り外したところ、1次ストレーナ入口継手及び同継手を固定する穴あきボルト（内部に油が流れる穴があるボルト）の内部が軟粘性のスラッジ（以下「本件スラッジ」という。）によって閉塞していました。

本件スラッジは、黒色で海苔の佃煮状となっていました。

1次ストレーナ入口継手及び本件スラッジ

A船は、本事故当時、船体が大きく動揺した際、燃料油タンク底部に発生していた本件スラッジが浮遊して主機燃料油配管系統に流れ出し、燃料油の1次ストレーナ入口継手を閉塞させて主機への燃料の供給が途絶え、主機が停止したものと推定されました。

- 1 船長は、長期間にわたって使用されず停船したままの船舶を航行の用途に用いる際、燃料油配管系統にあるストレーナ等の付属装置及び燃料油タンク内部を点検し、燃料油の性状等に異状がないことを確認すること。
- 2 船長は、船体動揺が大きい場合、燃料油タンク内のスラッジが浮遊して、燃料油と共に送られ、燃料油配管系統にある細管やストレーナを閉塞させる場合があることを予見し、燃料油供給圧力及び機関回転数の変化に注意し、緊急時には投錨を想定しておくこと。
- 3 船長及び船舶所有者は、使用燃料にA重油を使用する場合、定期的に燃料油タンクの点検、タンク底部からの水抜き作業及び清掃を行うこと。
- 4 船長及び船舶所有者は、A重油及び軽油の燃料油タンクに防カビ添加剤を投入し、カビの生成を抑制すること。

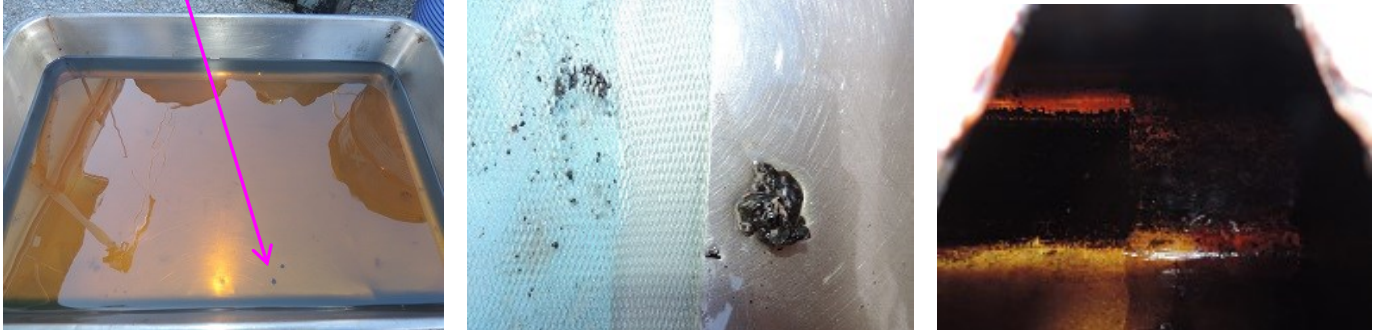
図6 採取したスラッジ等の状態

- a 燃料油タンクから抜き出した軽油は、若干黒みを帯びており、油中に黒色で軟粘性、海苔の佃煮状のスラッジが点在していました。また、本件配管及び燃料油タンクから採取したスラッジは、いずれも同様の特徴がありました。
- b 燃料油タンクの内壁には、黒色で軟粘性のスラッジが付着していました。

燃料油タンクから抜き出した軽油

燃料油タンクから採取したスラッジ

燃料油タンク内壁の状態

B船は、本インシデント当時、船体が高い波を受けて大きく動揺した際、燃料油タンクの底部に堆積していたスラッジが浮遊して燃料油配管系統に流れ出し、本件配管を閉塞させ、燃料油の供給が途絶え、主機が停止したのと考えられます。

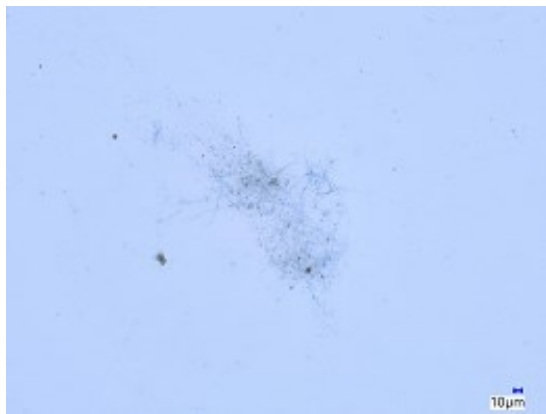
試料3及び試料4のスラッジは、表3のとおり、それぞれのスラッジでカビ菌系の存在が確認され、使用燃料油にカビ由来のスラッジが発生していることが分かりました。

試料3中のカビ菌系	試料4中のカビ菌系
採取場所：本件配管（燃料油取出し管）	採取場所：燃料油タンク
