## 10. 付 記

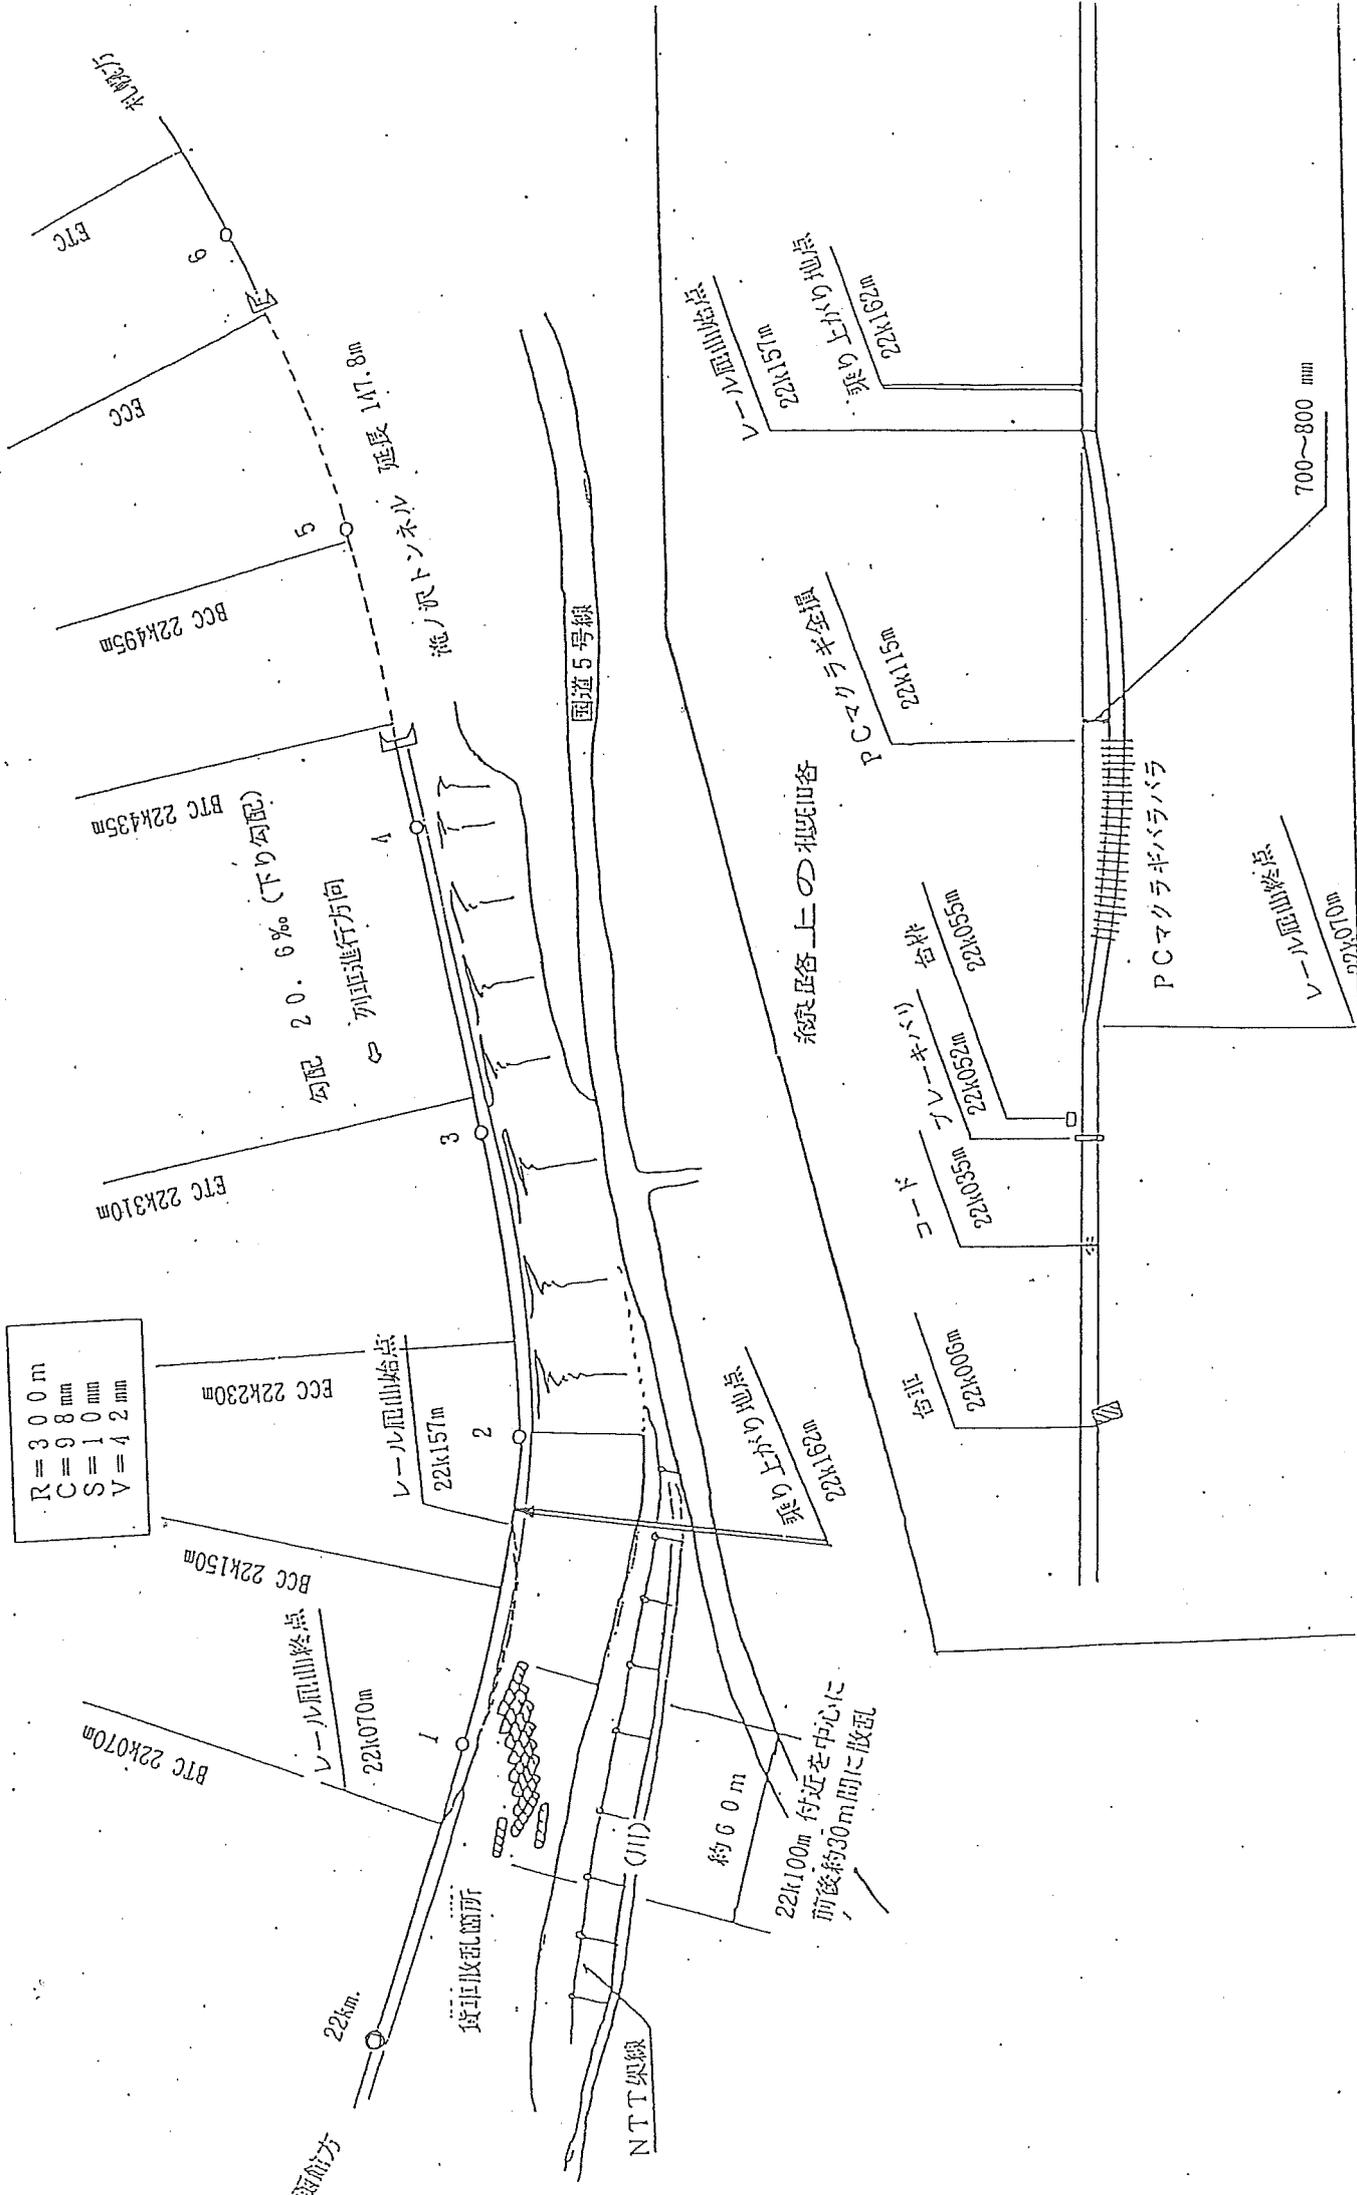
現場見取り図

- ① 発生場所の線路条件
  - ・線路勾配：下り20.6%
  - ・曲線半径：R300m } 速度制限60km/h  
※現場手前の函館起点25km（峠下トンネル入口）付近から連続下り勾配で、R300m～400mの連続曲線区間である。
- ② 当該線区は、単線自動閉そく式のC・T・C区間で、JR北海道函館支社で制御しており、函館本線の上り貨物列車及び旅客列車用として使用している。
- ③ 運転士は、峠下トンネル通過後、自弁は「重なり位置」のまま意識が薄れ、衝動により気付くと速度計が約100km/hを指していたため、直ちに非常ブレーキを使用したと供述しているが、詳細は調査中である。
- ④ 12月3日17時49分の五稜郭機関区での出勤点呼（対面）及び仮眠後の東室蘭駅乗務員宿泊所での出発点呼（電話）で異常は認められなかった。  
また、当該列車の運転を東室蘭で交代した運転士においても、引継事項を伝達されたが異常は認めていない。
- ⑤ 地上設備の破損状況  
SONレール6本、PC枕木126本、継目板12枚、路盤約600m<sup>3</sup>損壊等
- ⑥ 当該機関車にはEB装置を取付けてある。また、運行記録計も取付けてあるが、警察により記録紙を押収されている。
