事例4：機体・部品の不具合とその元となる不適切な点検・整備と不適切な組み立て ①

発生日時 2020年（令和2年）6月9日（火）15時19分ごろ

型式 山陽鉄工式 EX-03C PUFFIN-LT447型（舵面操縦型）

事故概要 場外離着陸場においてジャンプ飛行中に墜落した。同機には、操縦者のみが搭乗しており、死亡した。
同機は、大破したが、火災は発生しなかった。

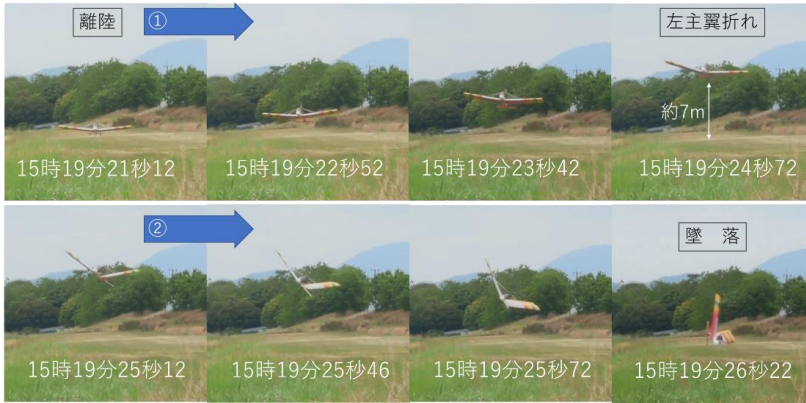
図1 動画解析による飛行状況

【原因：機体・部品の不具合】
離陸滑走開始後、プロペラ・ブレードが損壊し、飛散した破片の一部が左主翼の後方ストラットに衝突したことにより、その後の上昇中、同ストラットが座屈するとともに左主翼前方結合部が分離したため、墜落したものと考えられる。

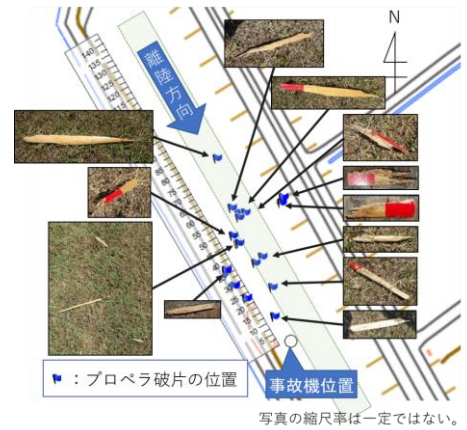
図2 プロペラ・ブレード破片の分布状況

- プロペラ・ブレードの損壊は、異物との衝突による外部損傷又は潜在する内部損傷を受けた可能性及びプロペラ径を変更する加工に伴う影響を受けた可能性が考えられる。
- 左主翼前方結合部の分離は、以下の要因が関与したと推定される。
 - 主翼結合ピンの挿入方向が上下逆（不適切な組立）
 - 主翼前桁結合のプッシュが分離（不適切な点検・整備）
 - ①と②からピン頭部 13mm < プッシュ挿入口 19mm となり結合の分離を防止できない
