鐵道事故調查報告書

東海旅客鐵道株式会社 東海道線沼津駅～三島
駅間 鐵道人身障害事故

鉄道事故調査報告書

事故種類：鉄道人身障害事故

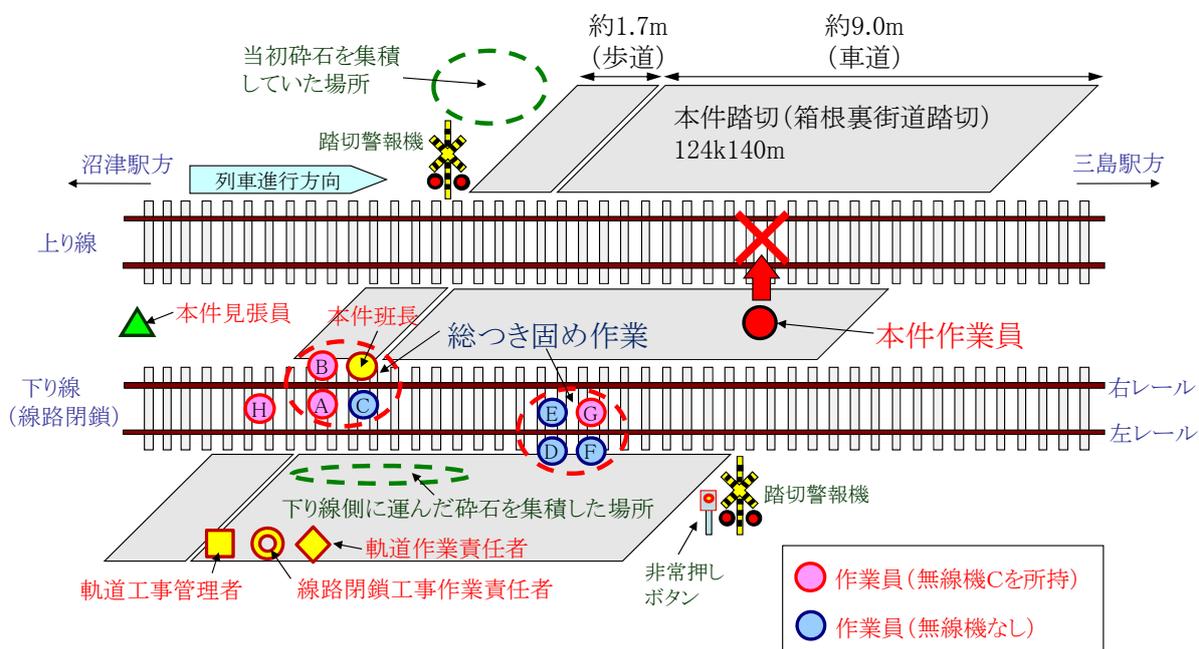
付図3 事故現場略図

本件踏切は、124k140mに位置する幅員7.6mの第1種踏切道であり、45°の交差角で道路と交差している。本件踏切の路面の舗装はもともとアスファルトであったが、本事故発生時は、着脱式のコンクリート版を用いた舗装に改良する工事（以下、「本件踏切改良工事」という。）を行っており、一部を残してアスファルト舗装は撤去されていた。

本件踏切の踏切警報機は上り線側の沼津駅寄りと下り線側の三島駅寄りの二箇所に設置されており、それぞれ踏切警報灯、踏切警報音発生器及び列車進行方向指示器が備わっている。なお、事故発生時には本件工事において道具の運搬等を行うため、遮断機の動作は停止させ、遮断かんを上げた状態とされていたが、踏切警報機は動作させていた。

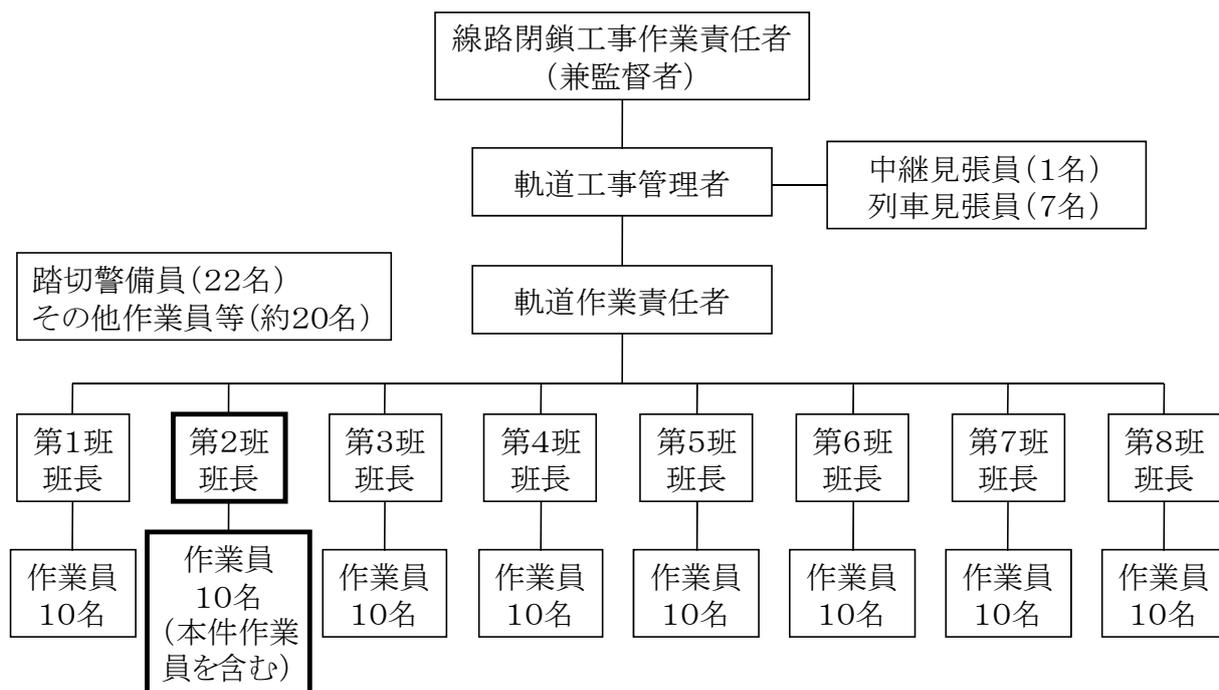
付図4 工事従事者の関係図

なお、本件工事において、各班の班長は軌道作業責任者と同等の資格を有する者であり、自分の担当する班の作業員に対して作業の指示をしていた。また、作業員は軌道作業責任者の無線機Cによる指示及び各班長の口頭による指示により作業を行っていた。

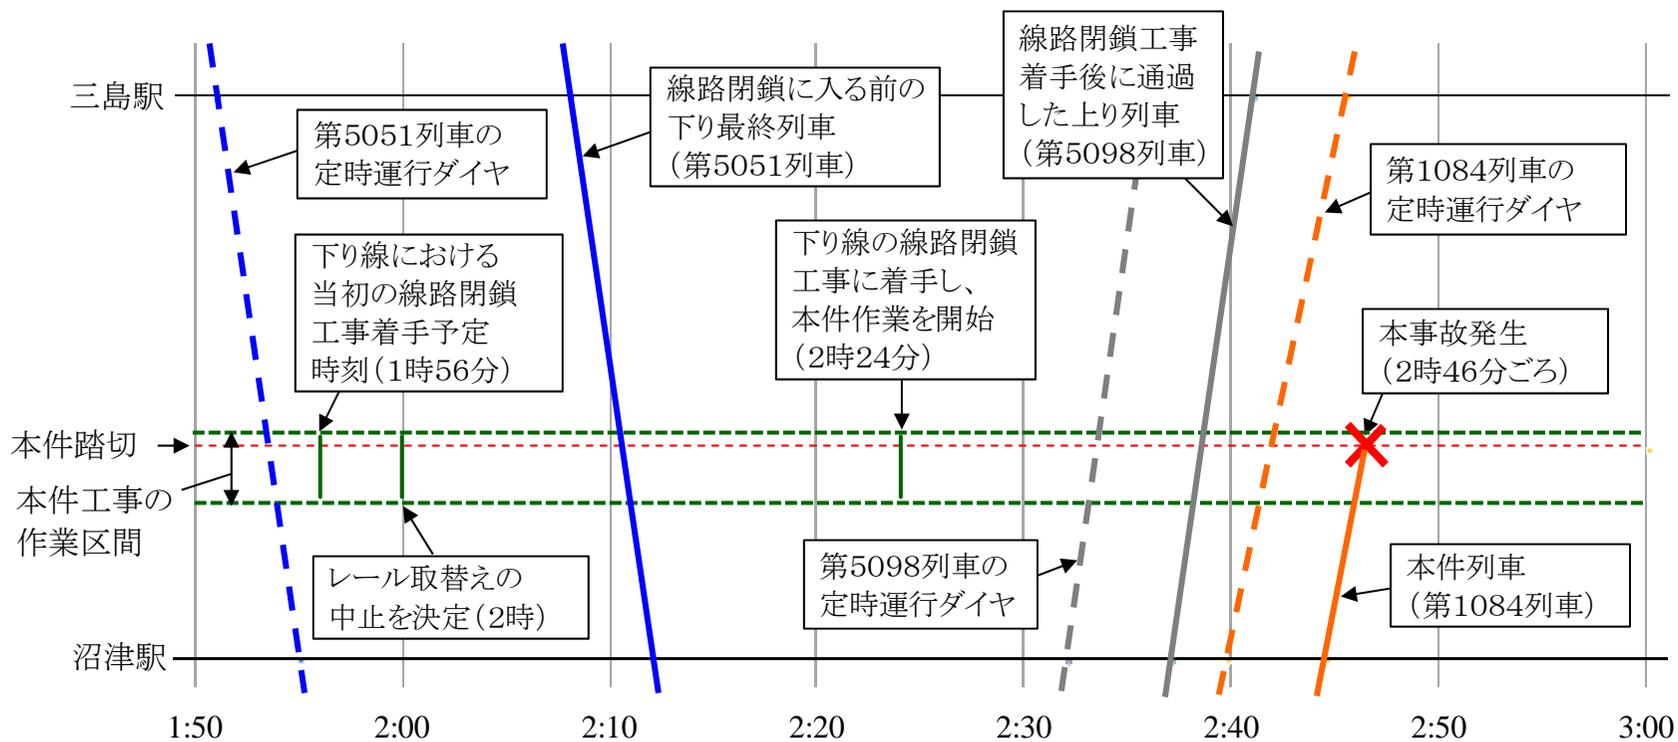
付図5 列車ダイヤ（下り最終列車及び本件列車）と線路閉鎖工事の関係図

作業時間を確保できなくなったため、レール取替えを中止し、本件作業を前倒しして実施することとなった。線路閉鎖工事に着手する予定時刻は1時56分、線路閉鎖工事を終了する予定時刻は4時2分であったが、列車の遅れのため、線路閉鎖工事に着手したのは、予定より28分遅れの、2時24分であった。

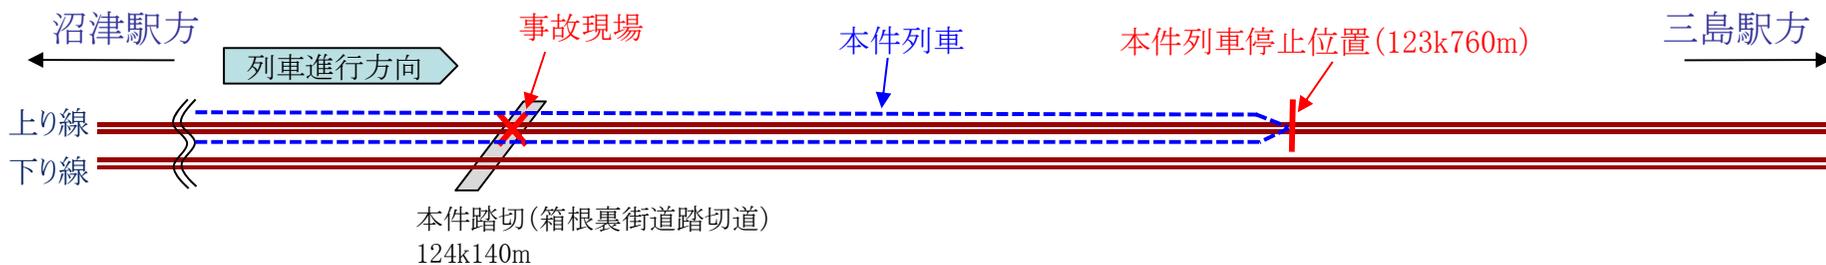
付図7 本件列車の停止位置

ATS-PF車上装置⁷及び運転状況記録装置の記録によれば、本件列車は2時46分ごろ、91.8 km/h で力行運転中に非常ブレーキが使用されていた。また、ATS-PF車上装置の記録から車輪の直径を考慮して補正すると、非常ブレーキが使用されたのち、351 m走行して停止していた。本件列車の停止位置は、同社が実測した結果によると123 k 760 mであった。

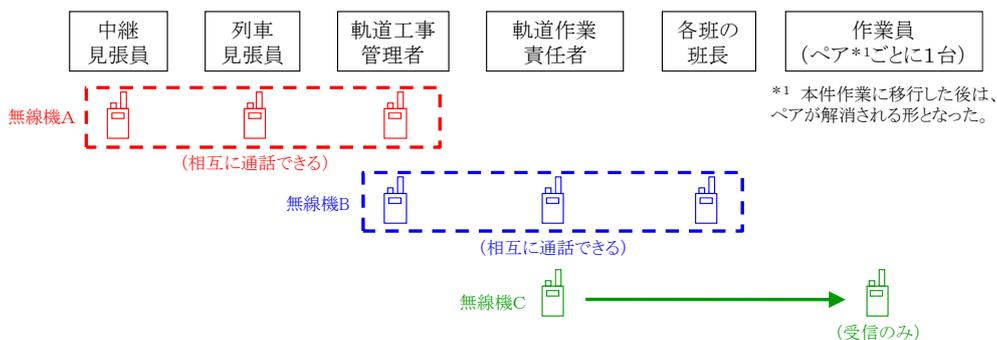
付図9 無線機相互の関係

同社によれば、軌道工事管理者、列車見張員及び中継見張員は相互に通話できる無線機Aにより列車接近合図を含む連絡をとっていた。

また、軌道工事管理者、軌道作業責任者及び各班長は相互に通話できる無線機Bにより作業に関する連絡をとっており、本件工事においては、それを待避指示の伝達にも利用していたとのことであった。

一方、作業員は、ペアごとに一台貸与されていた無線機C（作業員は受信のみ可能）により、軌道作業責任者から待避指示の伝達を含む連絡を受けていた。なお、無線機Cはレール取替えにおいて、多数の作業員がタイミングを合わせてロングレールを移動させることを主目的として貸与していたが、本件工事においては、それを待避指示の伝達にも利用していたとのことであった。

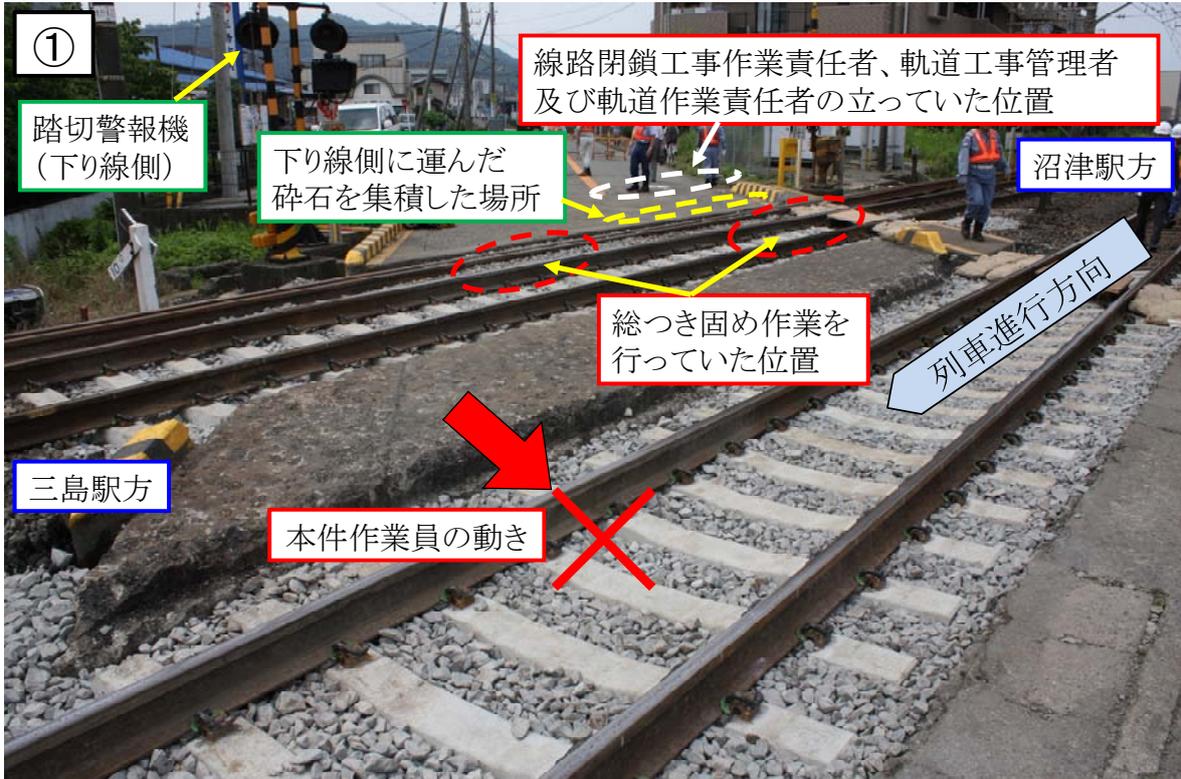
写真1 事故現場

事故現場の状況

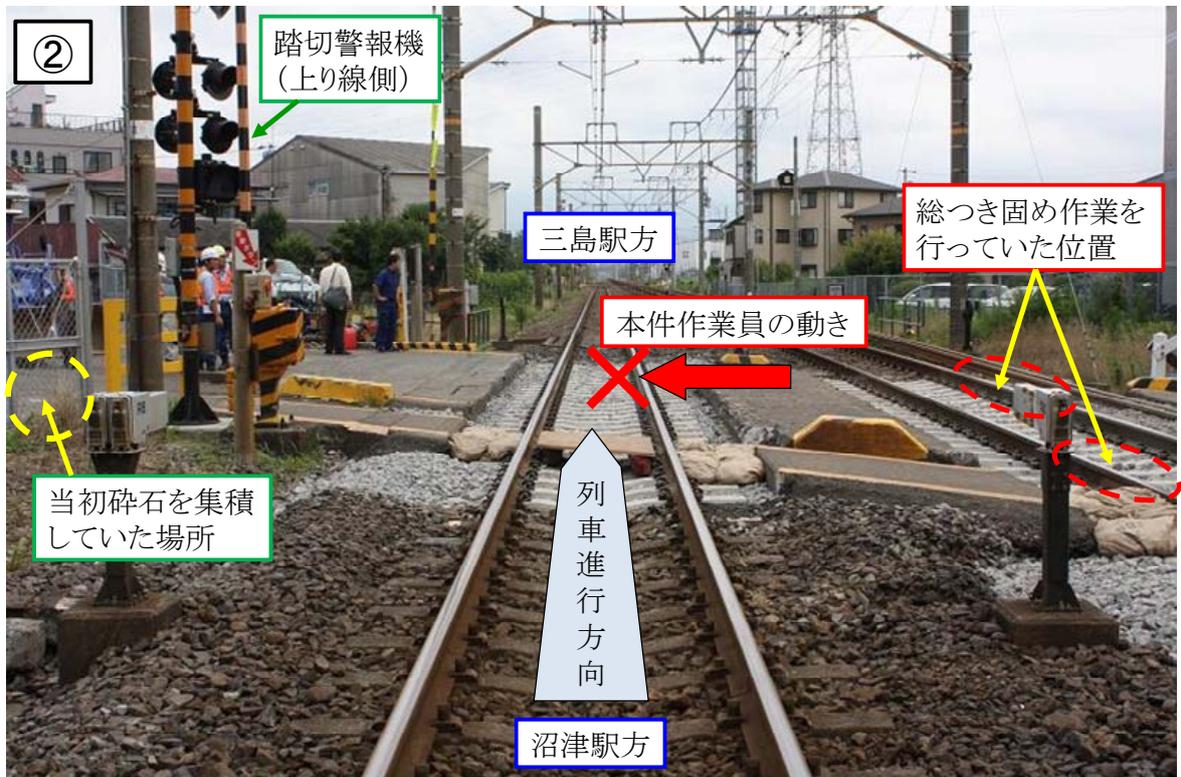
同社の東海道線における事業区間は熱海駅～米原駅間の341.3km（複線）であり、事故現場は沼津駅～三島駅間における直線区間の上り線であった。事故現場となった本件踏切から上り線に対しては、1,000m以上の列車見通し確認距離が得られる。

本件列車からの見通し

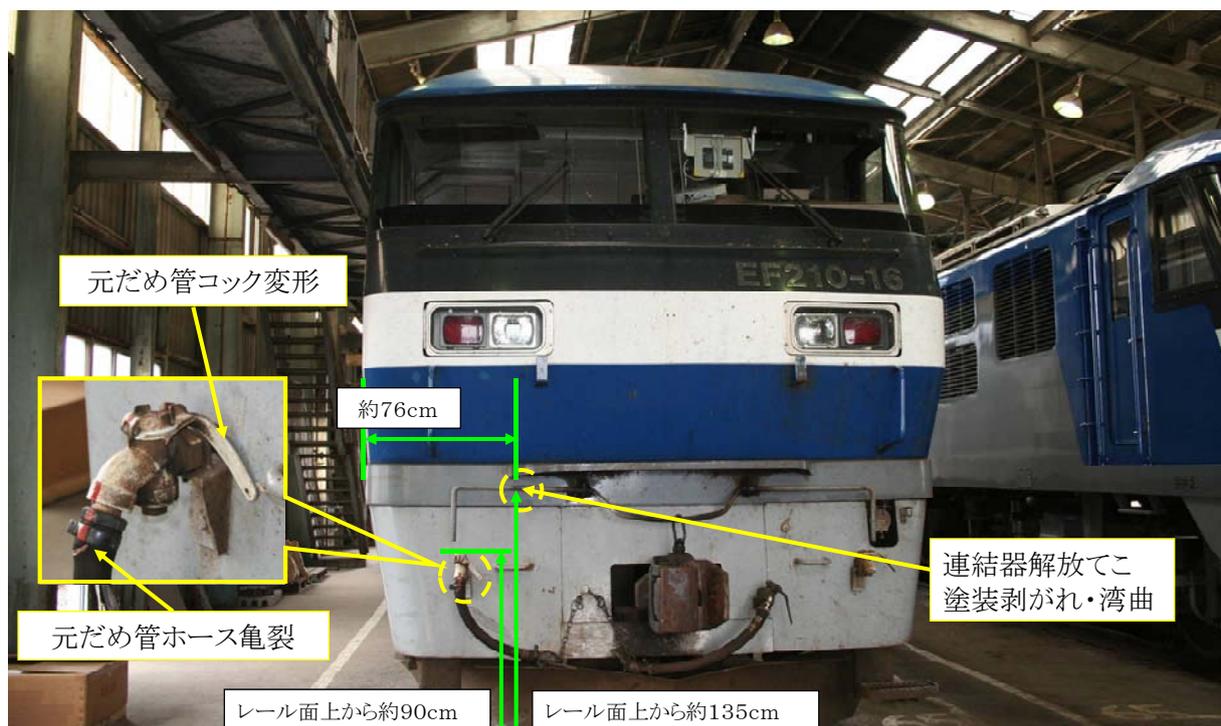
写真2 車両の損傷状況

機関車前面右側の連結器の解放でこ、元だめ管コック及び元だめ管ホースが損傷した。

本件列車の先頭部（電気機関車EF210-16）
