平成 29 年 11 月 8 日  
運輸安全委員会

## 羽田空港で発生した大韓航空機の重大インシデントに関する情報提供

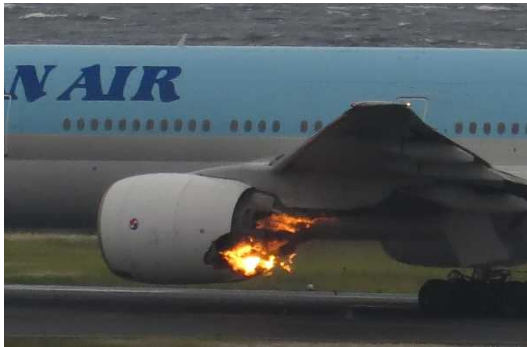
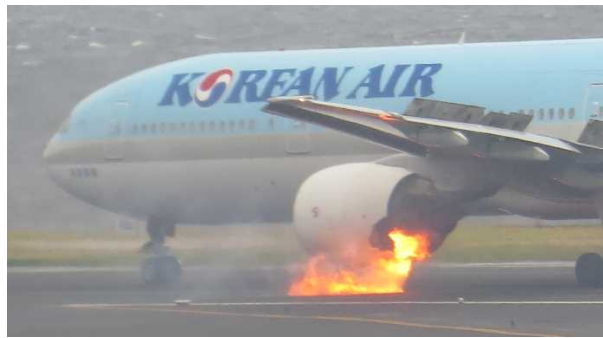
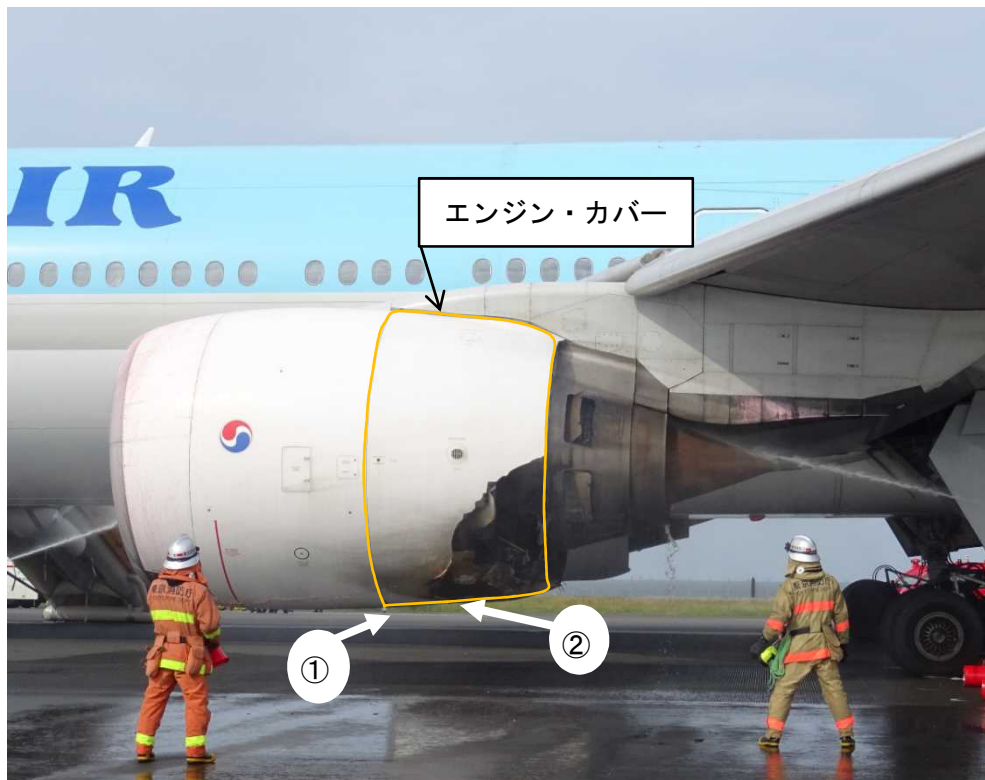
第1エンジンの火災の状況

また、第 1 段高圧タービン・ディスクの一部破断に伴い発生したエンジン振動により、エンジン部品（フェューエル・オイル・ヒートエクスチェンジャー）に亀裂が発生し、当該部位から漏れた燃料によってエンジン・カバーを含むエンジンの防火区域外で火災が発生したことが確認された。（別紙参照）

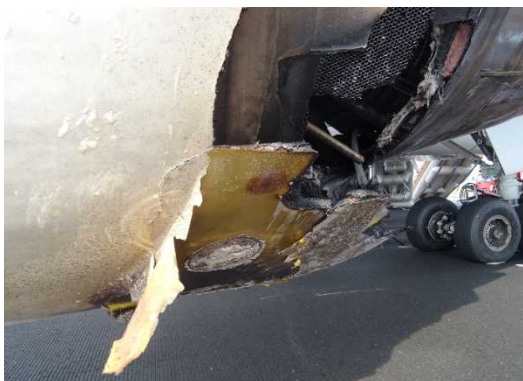
① から拡大※

※エンジンの防火区域外での火災の痕跡：  
エンジン・カバーの欠損、焼損炭化、外装材の焼損溶解

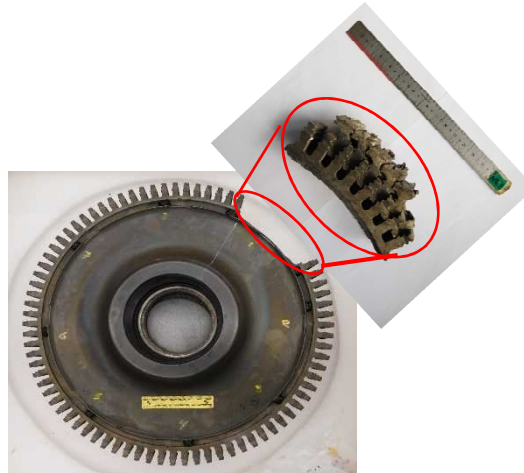
### 破断した第1段高圧タービン・ディスクと破断片

第 1 エンジンの破損及び出火について調査した結果、離陸滑走中、第 1 段高圧タービン・ディスクの一部が破断し、当該ケース及びエンジン・カバーを破損させたことが確認された。

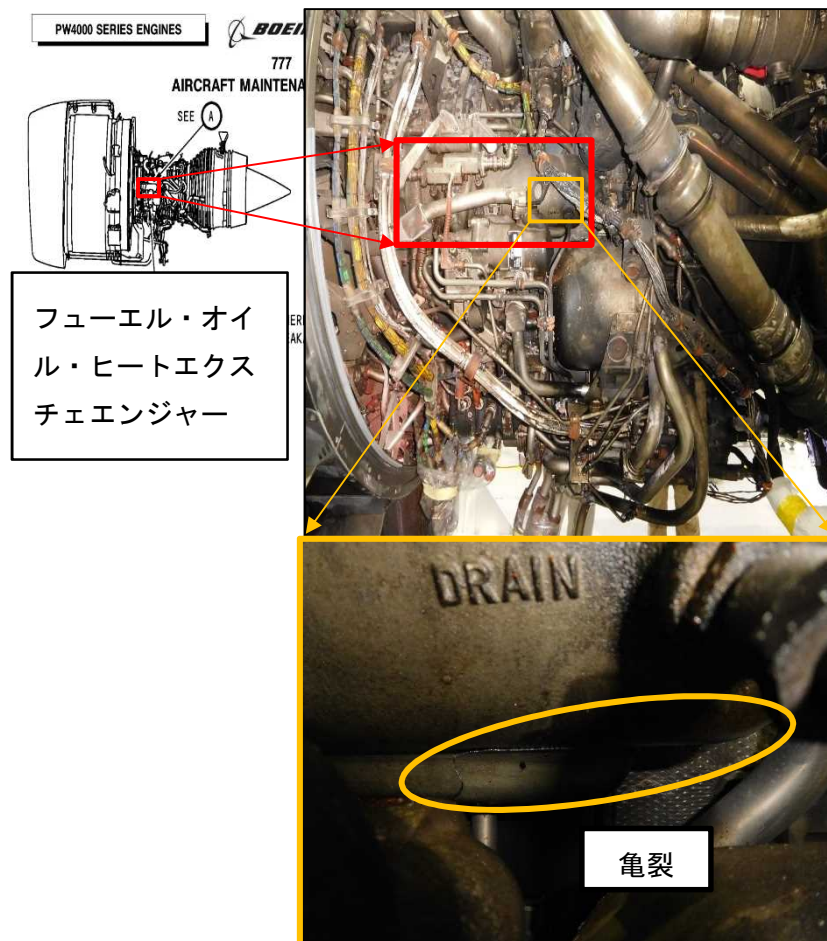
### フューエル・オイル・ヒートエクスチェンジャーの亀裂

フューエル・オイル・ヒートエクスチェンジャーの本体ケースには、3箇所  
の亀裂及び焼損によるすずが確認され、一番長い亀裂は約34cmであった
